| Projectnummer | 2012-119b |
| Projectnaam | Begeleiding mitigatie compensatieplan verbreding Lekkanaal |
| Onderdeel | Beoordeling uitwateringswerk Lekkanaal |

## BEOORDELING UITWATERINGSSLUIS AAN HET LEKKANAAL ALS MOGELIJK OVERWINTERINGSOBYEKT

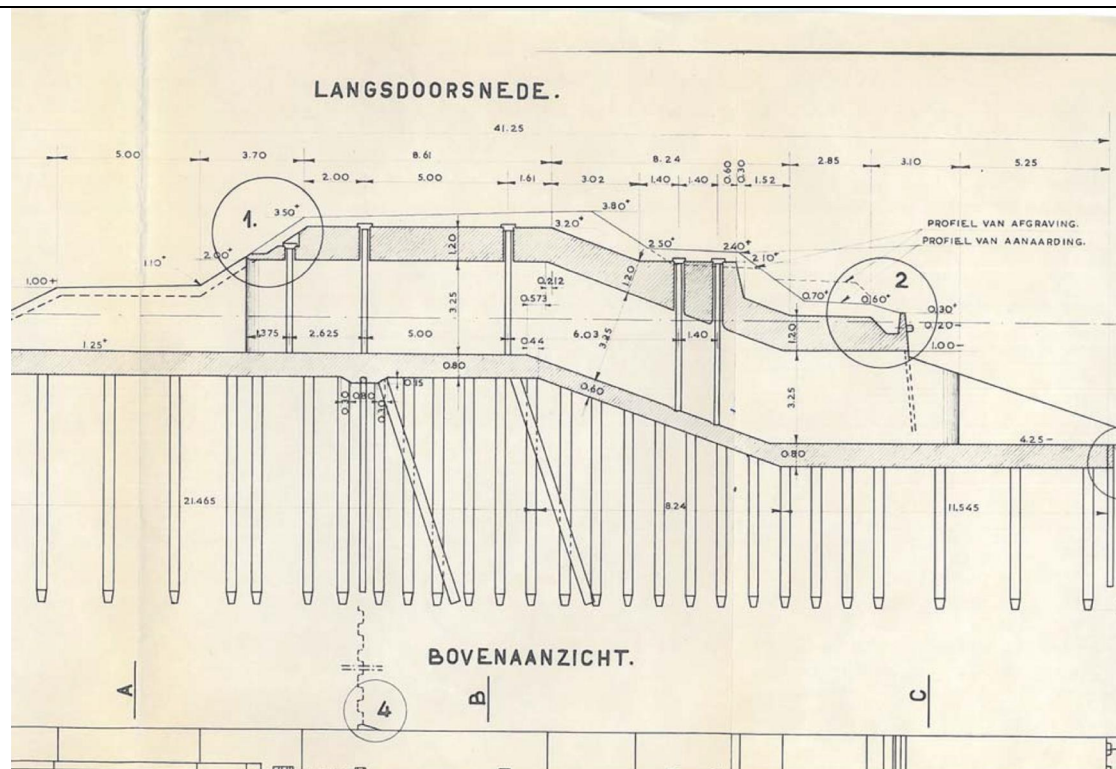
Dit werk is grotendeels nog intact in zijn oorspronkelijke vorm. Het bestaat uit twee grote rechthoekige buizen van > 2m breedte en 3,25m hoogte (zie figuur 1 en tekeningen in bijlage I, van aangeleverde memo door RWS).

Figuur 1: Dwarsdoorsnede uitwateringswerk

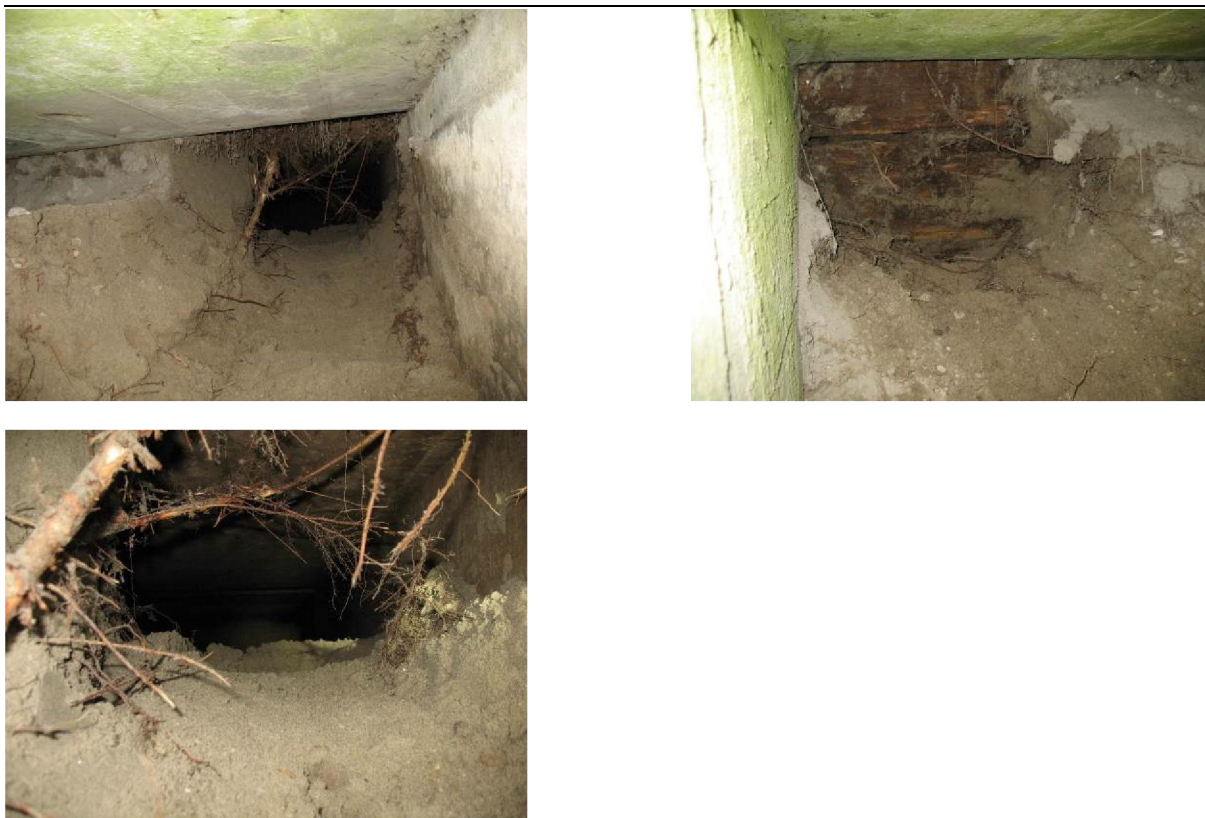
De uitlaatsluis verloor in 1940 zijn functie. De uitlaat aan Lekkanaal is dichtgezet. Ook aan de inlaatzijde is het werk afgedicht. In de noordzijde zijn de schotbalken neergelaten. De zuidzijde buis is over de gehele lengte volgestort met grofzand (zie figuur 2). Hierdoor was het object intern niet te inspecteren. Of aan de noordzijde ook zand is gestort kan niet uitgesloten worden, maar daar wordt wel van uitgegaan.

Figuur 2: Ingang aan 'landzijde'

Linksboven: zuidzijde, rechtsboven: noordzijde, onder: inblik bij zuidzijde, te zien is het plafond en de opvulling met zand

De ruimte tussen water en plafond wordt geschat op 1,35-1,50.

In huidige vorm is het noordelijk deel voor vleermuizen niet toegankelijk, het zuidelijk deel is wel toegankelijk, maar door bijna gehele opvulling met zand ongeschikt.

- Verwijderen zand in zuid-buis tot een laag van ca. 0,40 m overblijft. Het verblijvende zand buffert temperatuur en luchtvochtigheid.
- Verwijderen schotbalken noord-buis, indien nodig aanbrengen van 0,40 cm zandbed, of verwijderen van zand tot op ca. 0,40 m.

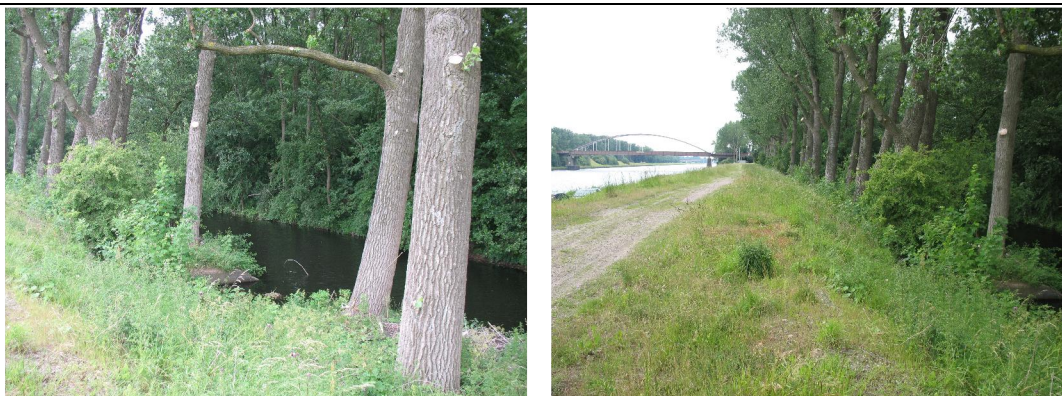
Het object ligt in het verlengde van een oude watergang. De directe omgeving van de inlaat is sterk dichtgegroeid. Het overgrote deel van het object ligt in een verlaagd dijktaalud en onder de weg.

Figuur 3: directe omgeving uitwateringswerk

De landschappelijke ligging is momenteel goed, maar het verdient aanbeveling de bereikbaarheid bij de aanleg en inrichting van het naastgelegen geplande industrieterrein in orde te houden.

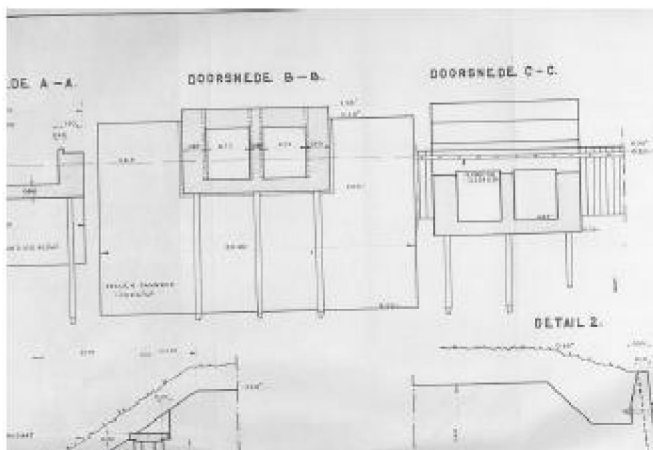
Afbeelding 3, uitsnede van bijlage 4. Dwarsdoorsnede van het uitwateringswerk met de damwandconstructie.

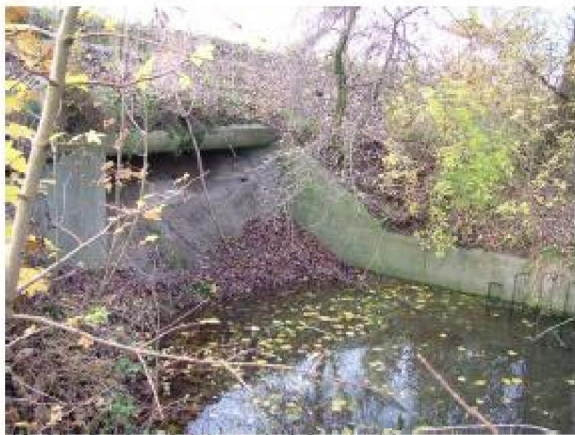
Afbeelding 2, zicht op de dichtgemaakte kokers oostzijde

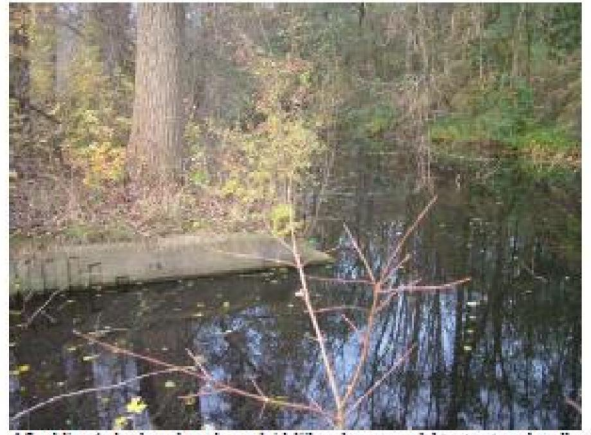
Afbeelding 4, de vleugelwand, een duidelijk andere oppervlakte structuur dan alle andere NHW objecten langs het Lekkanaal

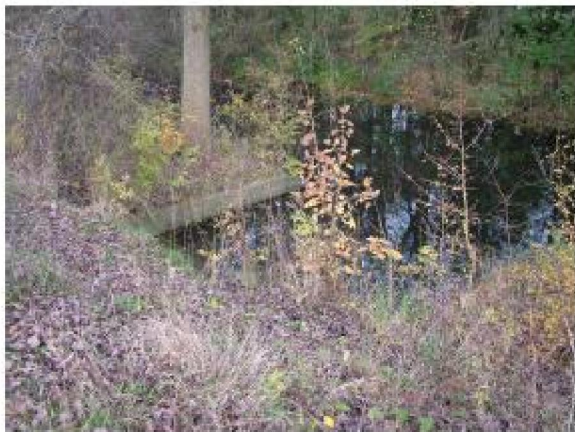
Afbeelding 3, zicht vanaf de liniedijk naar de vleugelwand in de richting van "het kanaal door de hoge landen van Jutphaas"

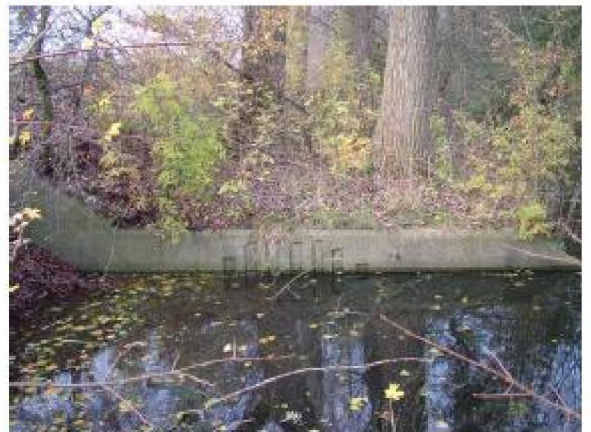
Afbeelding 5, idem als afbeelding 4
