## VERSLAG ONTMANTELING DASSENHOLEN OVERLANGEL 09-03-2021

| PROJECTNAAM | DASSENHOLEN MAASDIJK OVERLANGEL |
| OPDRACHTGEVER | WATERSCHAP AA EN MAAS |
| DOCUMENTNUMMER | N2021014 |

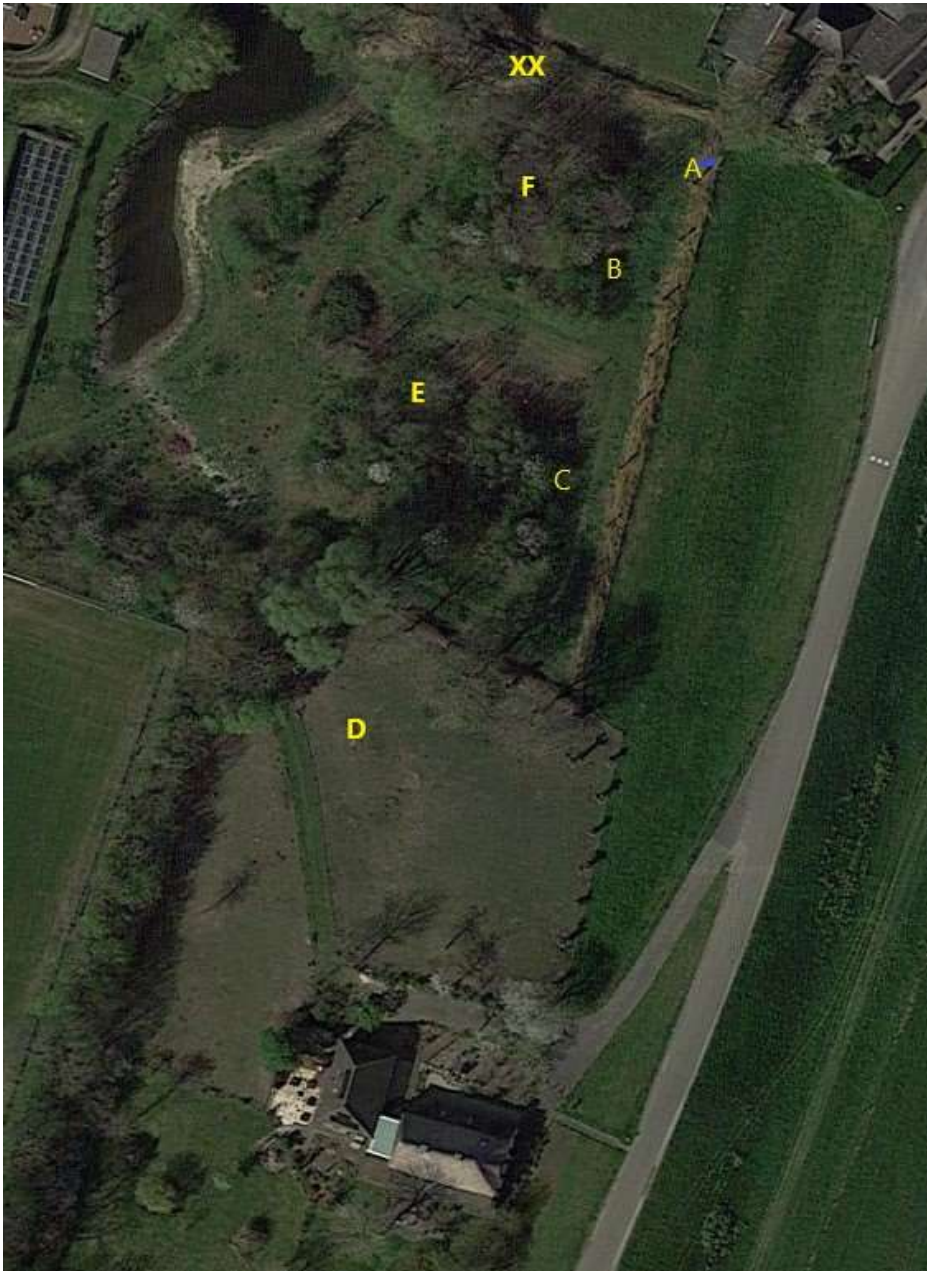
**Figuur 1.** Situatie rond de dassen bij Overlangel langs de Maasdijk (de letters verwijzen naar de verschillende beschreven locaties). Ten westen van D bevinden zich nog in gebruik zijnde dassenholen in de houtsingel langs het gemeentelijke sportpark. Die locaties zijn met rust gelaten.

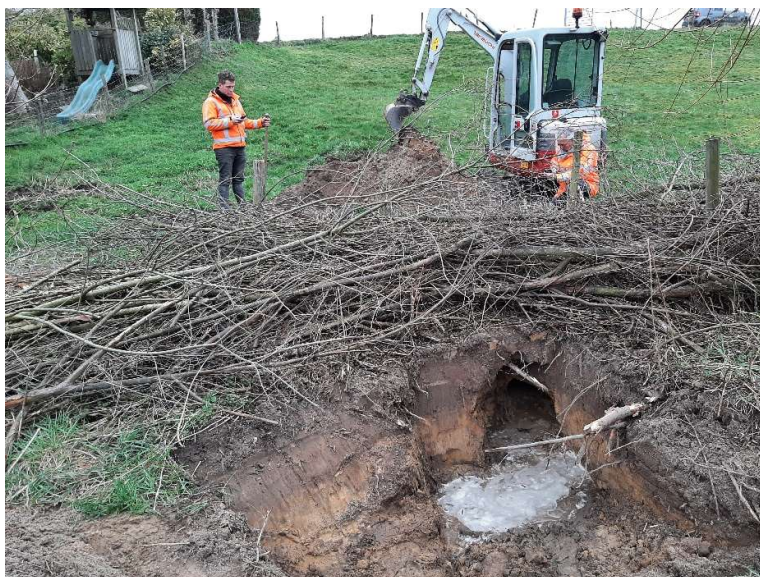
**Locatie A:** Eén pijp (foto 1 en 2). Het betongaas is verwijderd en de pijp is afgegraven. Deze bleek eerst naar een diepte van ca. 1,5 meter onder het maaiveld te gaan om daarna vanaf de teen van de dijk ca. 3 meter omhoog te gaan. Het afgegraven gat vulde zich al snel met grondwater. In de dijk boog de pijp zich af in oostelijke richting en om daar na 2 meter abrupt te eindigen. Er werd geen kamer aangetroffen.

Bij het afdekken met betongaas op 03-02-2021 werd deze onder water gelopen pijp vanwege de beperkte hoeveelheid uitgeworpen zand ingeschat als vrij onschuldig. Tijdens het afgraven is echter overduidelijk gebleken dat het graafwerk in de dijk door das(sen) een zeer ongewenste en zelfs gevaarlijke situatie heeft opgeleverd. In een hoogwaterperiode kan dit tot afschuiving van de dijk en overstroming leiden.

**Foto 1.** Locatie A met één dassenpijp.

Pas na aanvoer van een nieuwe voorraad klei kon de afgraving op 10-03-2021 opgevuld worden met een laag klei (ca. 40 cm dik) en afgegraven aarde. Dit vond plaats onder toezicht van Sjaak Daverveld (Waterschap Aa en Maas).

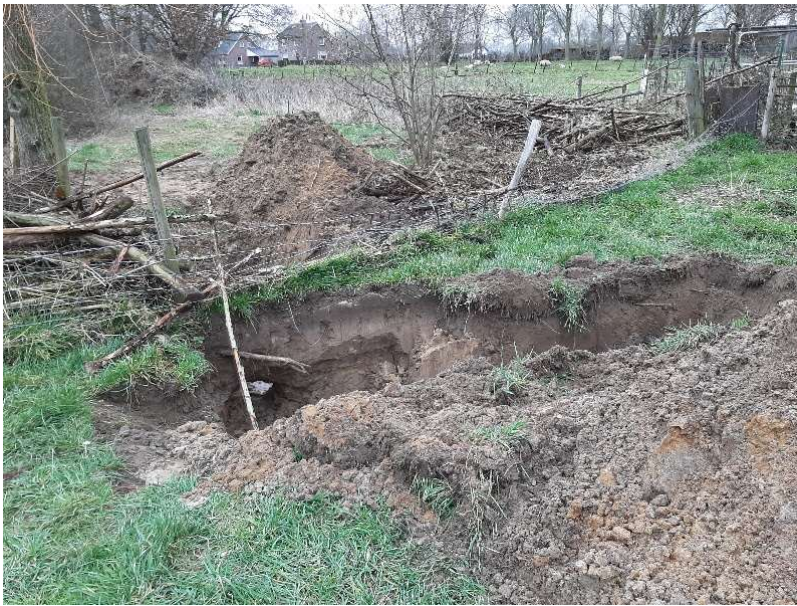
**Foto 2.** Locatie A met één uitgegraven dassenpijp.

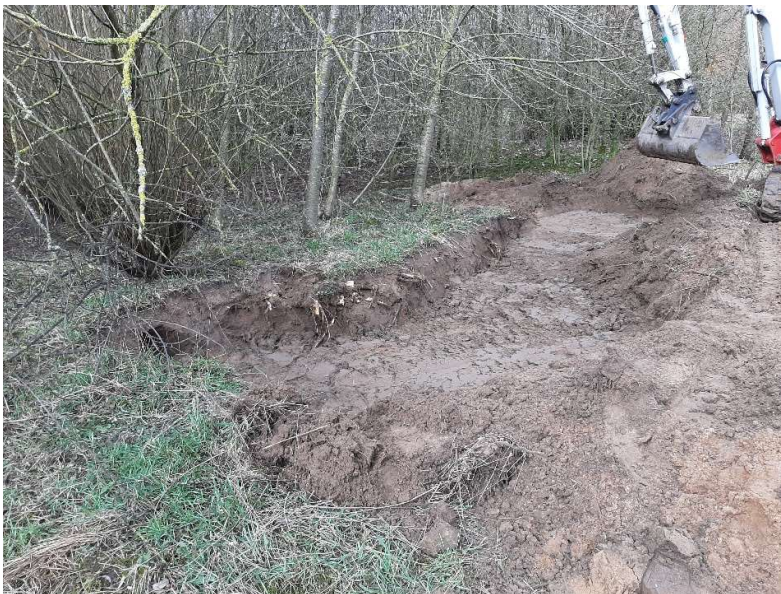
**Locatie B:** Eén pijp (foto 3). Het betongaas is verwijderd en de pijp is afgegraven. De pijp bleek slechts enkele meters lang te zijn. Het is opgevuld met een laag klei (ca. 40 cm dik) en afgegraven aarde.

**Foto 3.** Locatie B met één uitgegraven dassenpijp.

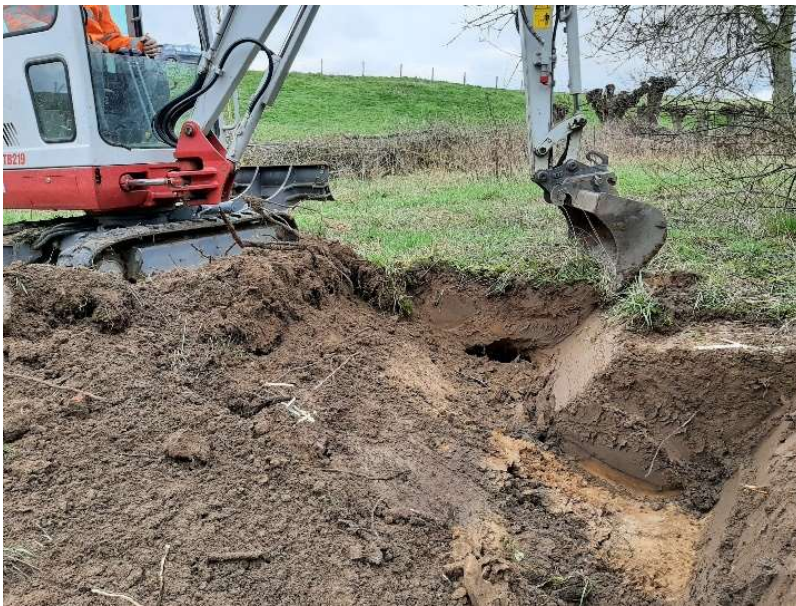
**Locatie C:** Twee pijpen naast elkaar (foto 4). Het betongaas is verwijderd en beide pijpen zijn afgegraven. Ook deze pijpen bleken slechts enkele meters lang te zijn. Het is opgevuld met een laag klei (ca. 40 cm dik) en afgegraven aarde.

**Foto 3.** locatie C met twee dassenpijpen.

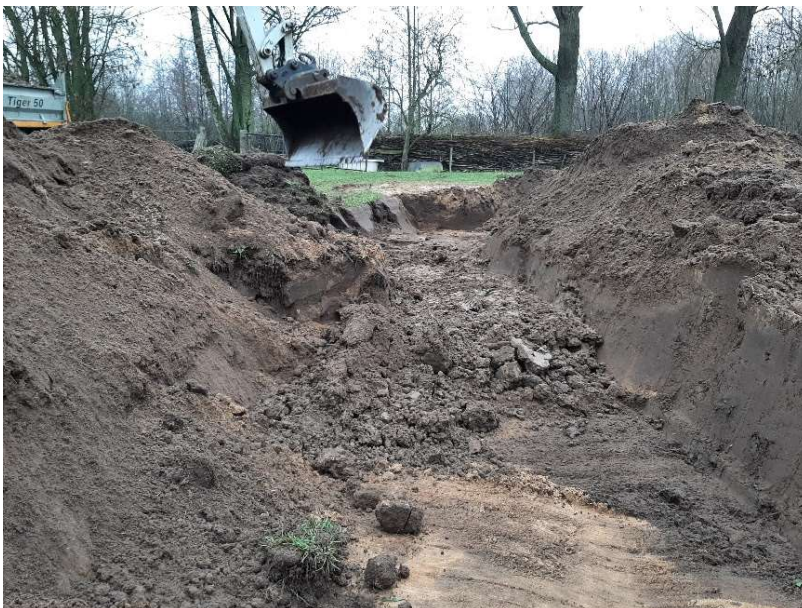
**Locatie D:** Twee pijpen die op ca. 8 meter van elkaar liggen op perceel van dhr. Houdijk (binnen de 50 meter beschermingszone, foto 5). Het betongaas is verwijderd en de pijpen zijn afgegraven. De pijpen bleken onderling verbonden te zijn met halverwege een kleine kamer zonder nestmateriaal. Ze zijn opgevuld met een laag klei (ca. 40 cm dik) en afgegraven aarde.

**Foto 4.** Locatie D met twee dassenpijpen.

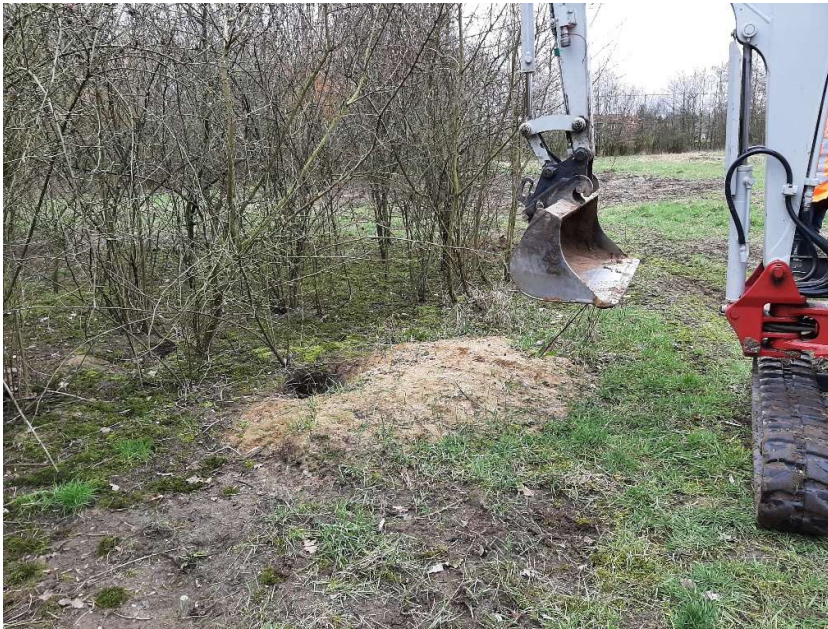
**Locatie E:** Eén pijp, die duidelijk al lange tijd niet in gebruik was (foto 6). De pijp is afgegraven. Deze bleek slechts enkele meters lang te zijn. Hij is opgevuld met een laag klei (ca. 40 cm dik) en afgegraven aarde.

**Foto 5.** Locatie E met één dassenpijp.

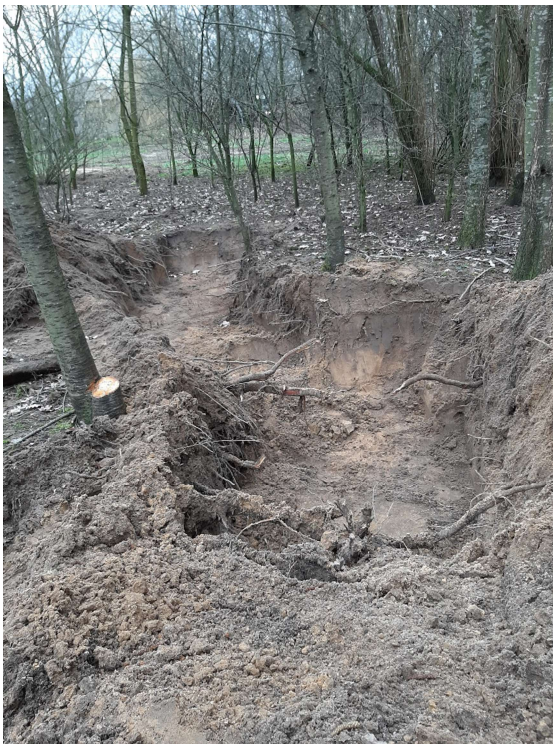
**Locatie F:** Twee pijpen op vier meter naast elkaar in een gemengd bosje (op rand van 50 meterzone, foto 7). Het betongaas is verwijderd en beide pijpen zijn afgegraven. Ze zijn opgevuld met een laag klei (ca. 40 cm dik) en afgegraven aarde.

**Foto 6.** Locatie F met twee dassenpijpen.
