# Opsporen beverholen wielen en teensloot Empel

## Notitie van de Zoogdierverseniging

| Projectnaam | Advies dijkverzwaring bever & das, overige Maasdijk |
| Documentnummer | N2021025 |

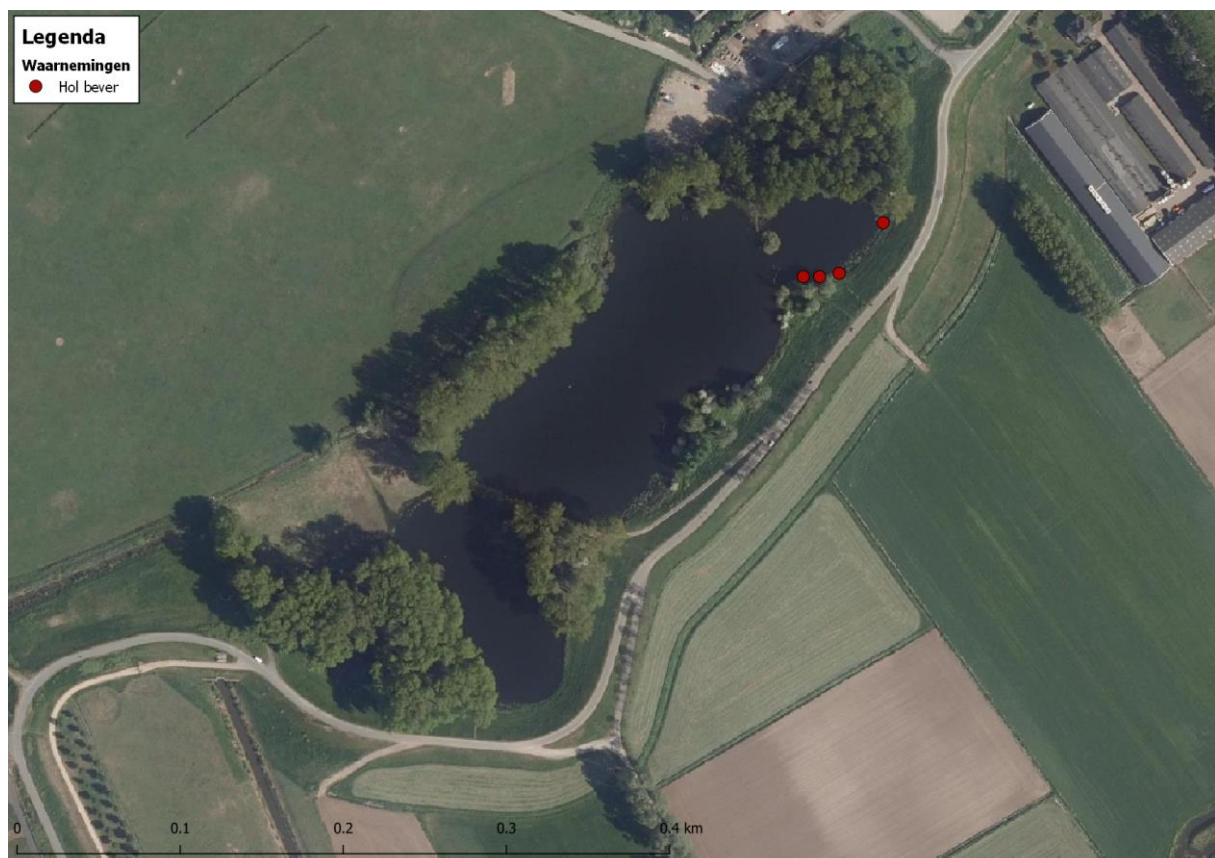
Hier is 350 meter oever onderzocht. Het zuidwestelijke deel van de oever is vrij flauw, er groeit veel gele plomp. In het noordoostelijke deel is de oever steiler en dieper (60-80 cm). Hier is op vier locaties graverij waargenomen (figuur 3). De beverholen zaten onder een boom of struik.

**Figuur 3.** Ligging van beverholen in het noordoostelijke deel van het meest oostelijke wiel bij Empel.

In wielen 1 en 4 bevinden zich niet ver van de kering beverholen. Daarvan moet het waterschap bepalen in hoeverre deze een probleem opleveren voor de kering en de beschermingszone. Indien dat het geval is dan zal er gekeken moeten worden naar mogelijke oplossingen. Daarbij is het ook nog van belang om in te schatten of die oplossingen kunnen wachten totdat dit dijktraject aan de beurt is voor een dijkverzwaring, of dat de risico's als te groot worden ingeschat en er eerder ingegrepen moet worden. Daarbij valt te denken aan het toepassen van stalen damwand tussen de kering en de hollen, of het weghalen van de hollen. Daarvoor zal een plan van aanpak en een ontheffing van de Wet natuurbescherming noodzakelijk zijn.

Omdat de wielen tegen de kering aan liggen, blijven deze kwetsbaar voor graverij door bevers bij normale rivierwaterstanden. Om er zeker van te zijn dat bevers geen graafschade veroorzaken kan overwogen worden om stalen damwand of gaas aan te brengen. Daarbij hebben het noordoostelijke deel van wiel 1 en wiel 2 de hoogste prioriteit, omdat hier de oevers dieper en steiler zijn.

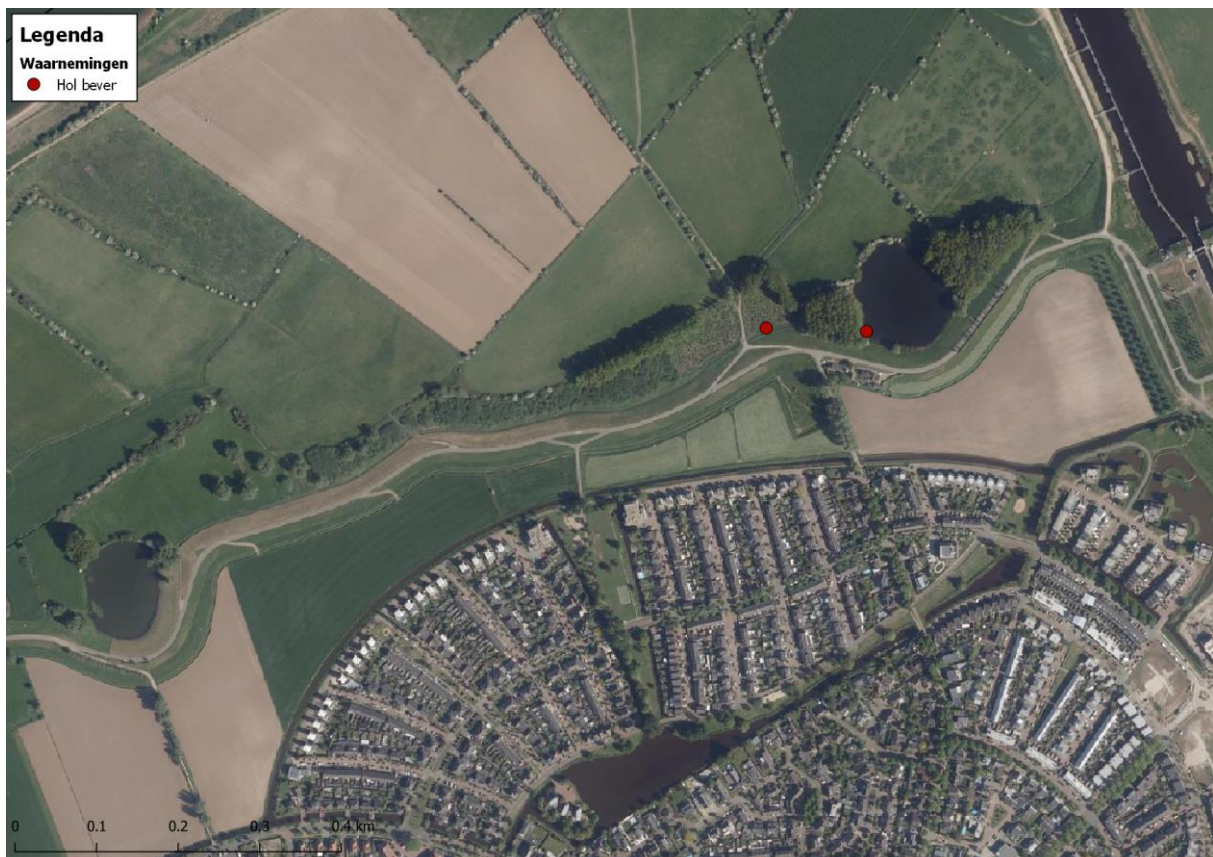
Er is 200 meter oever onderzocht. De eerste meters zijn erg ondiep met flauwe oevers. Er werd een beverhol gevonden aan de westkant ter hoogte van het wilgenbos (figuur 4). Dit zit niet direct in de kering, maar waarschijnlijk wel in de beschermingszone.

**Figuur 4.** Ligging van beverholen in de wielen en teensloot ten westen van het Maximakanaal bij Empel.

Er is ongeveer 1200 meter teensloot onderzocht (figuur 1). De teensloot stond (vrijwel) droog en het controleren op hollen was daardoor eenvoudig. Alle aangetroffen sporen in de teensloot (wissels, vraat en hol) betreffen de noordoever. De teensloot is nog wel recent door bevers gebruikt om zich te verplaatsen naar voedselbronnen. De meeste beveractiviteit was in het oosten van de sloot en nam richting het westen flink af. Alle vraatplekken waren wel vers. Ten westen van het vierde wiel werd een hol in de noordoever van de teensloot gevonden (figuur 4). De ingang van dit hol lag ver boven water. Naar verwachting wordt hier alleen gegraven als er meer water in de sloot staat. Volgens de muskusrattenbeheerder staat deze sloot vaak (bijna) leeg.

Zolang de teensloot nagenoeg droog staat, zijn de risico's op graafschade in de kering nihil. De risico's worden groter als er langere tijd water aanwezig is. Indien mogelijk dan zou het verstandig zijn om in beeld te krijgen in welke perioden van het jaar de sloot watervoerend is. Bij een hoogwater zal de teensloot in ieder geval water bevatten. Dat zijn dan ook de omstandigheden waarop graafschade kan ontstaan. Om dit op te lossen zou het verstandig zijn om de teensloot te laten vervallen of te verleggen. Het laten vervallen of verplaatsen van de teensloot zal ontheffing plichtig zijn, omdat het een belangrijk onderdeel is van het foerageergebied van een beverterritorium. Totdat de situatie rond de teensloot is opgelost, is het verstandig om de waterstand in de teensloot te monitoren en na een hogere waterstand kan de zuidoever vrij eenvoudig gecontroleerd worden door bijvoorbeeld een muskusrattenbeheerder.
