## Logboek Ecologische Maatregelen

### Bever Zorgcentrum Boxmeer

| Onderdeel | Logboek Ecologische Maatregelen |
| Documentnummer | N2024.017 |

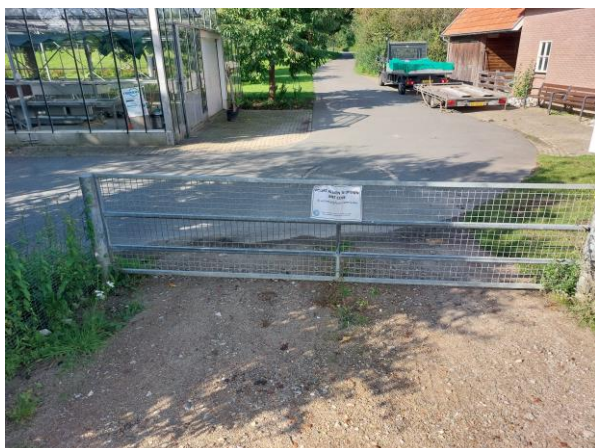
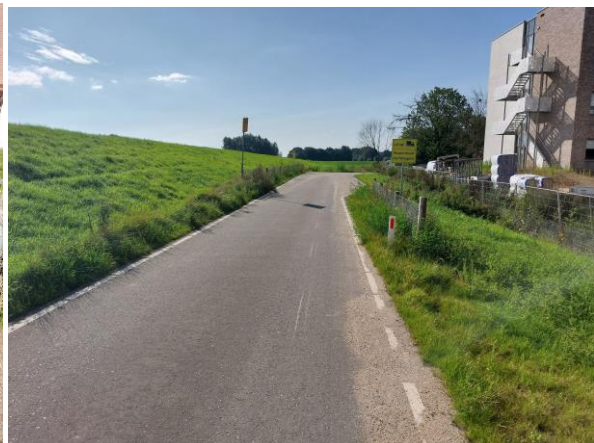
Bij inspectie van het raster bleken de zwakke plekken nog niet aangepakt. De doorgang van de tijdelijke bouwweg is nog niet dichtgemaakt, er is nog geen opsluitband geplaatst bij de poort in het raster en er is geen terugloopfuik aangebracht bij het noordelijke eind van het raster.

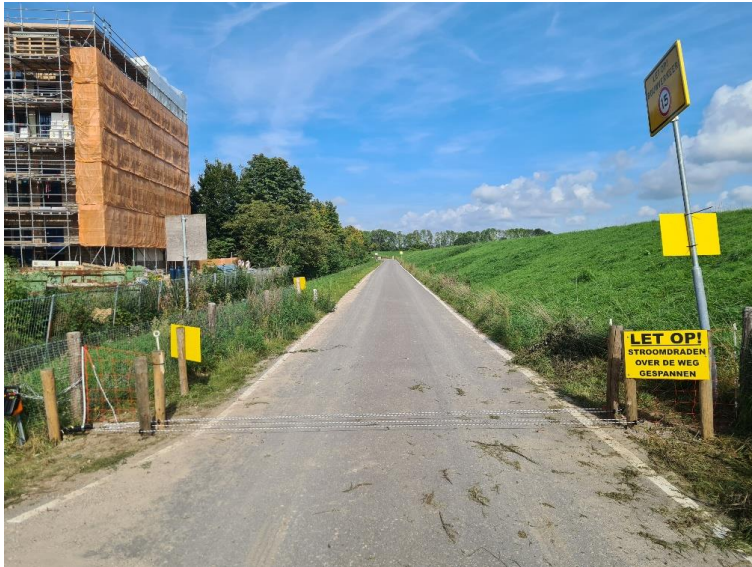
In opdracht van Julie Postel heeft een aannemer de zwakke plekken in het beverwerend raster aangepakt. Waar de tijdelijke bouwweg door het raster loopt is een serie stroomdraden laag boven de grond gespannen.

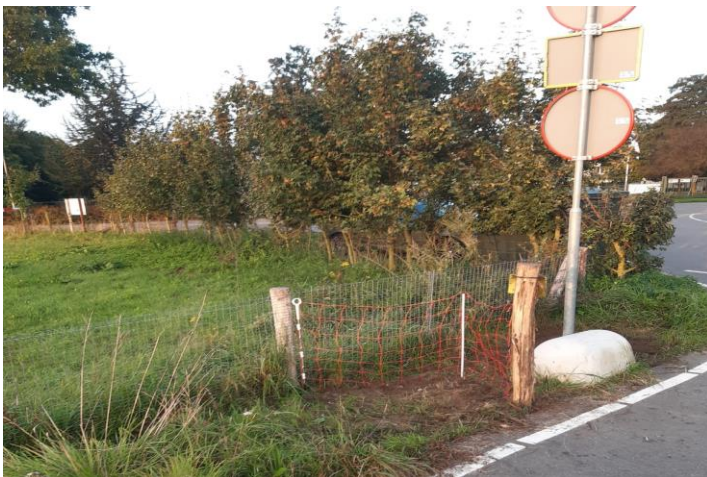
De terugloopfuik aan de noordelijke zijde is aangepast.

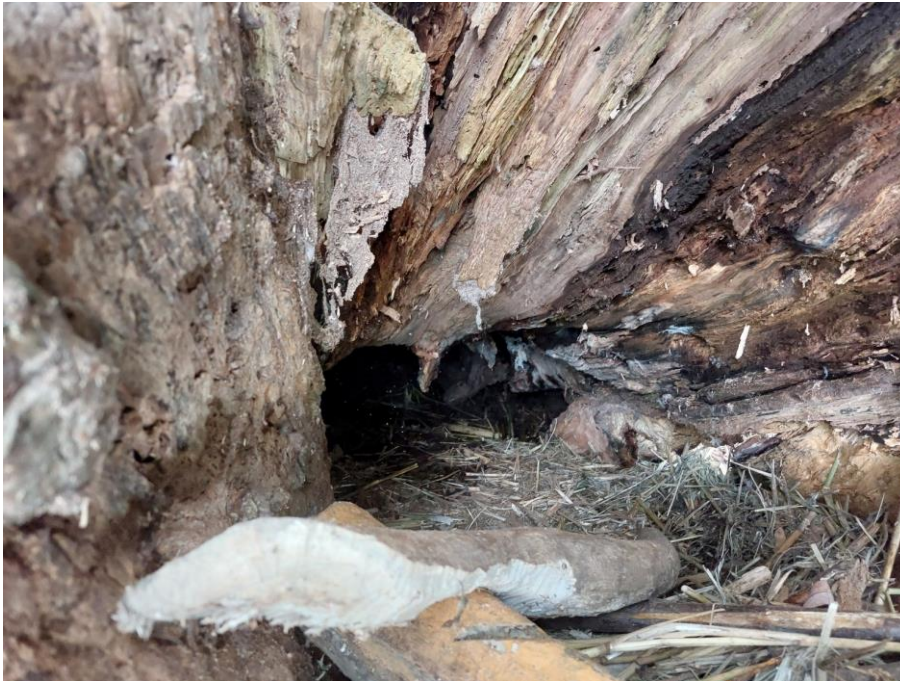
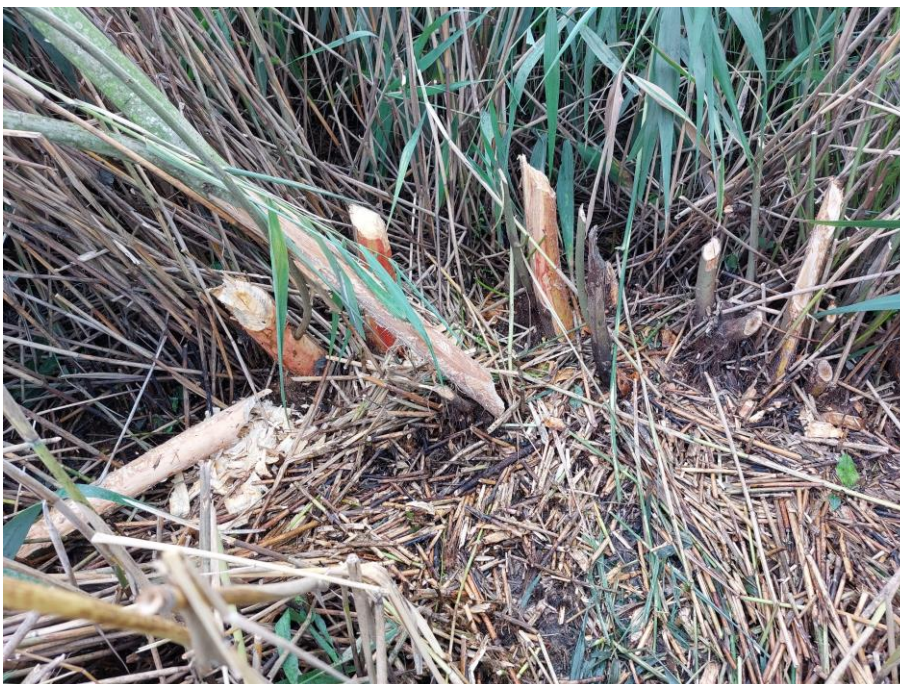
De oevers ten noorden van de brug en een deel van de westelijke oever ten zuiden van de brug zijn vandaag nagelopen in een waadpak, hierbij zijn op zes plekken aanwijzingen gevonden die wijzen op de mogelijke aanwezigheid van holen. Drie van deze locaties zijn nieuw sinds de vorige inventarisatie in 2021. Voornamelijk ten zuiden van de brug zijn recente sporen aangetroffen in de vorm van knagerij.

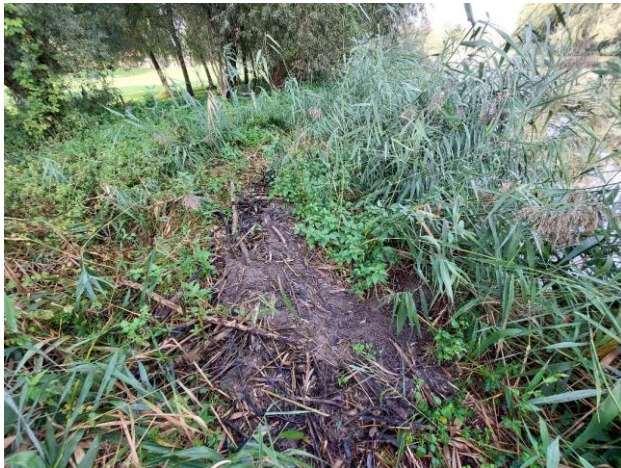
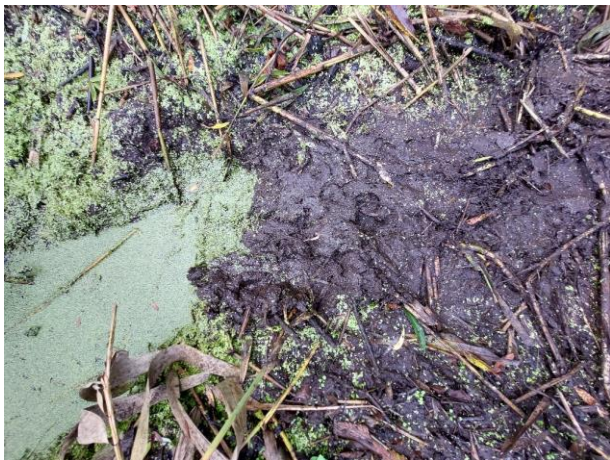
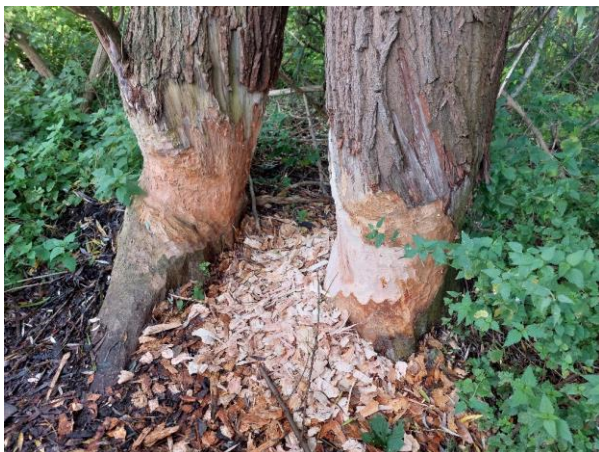
De rest van de oevers ten zuiden van de brug zijn vandaag geïnspecteerd door Vincent Elders. In de westelijke oever van de zuidelijke punt van de vijver zijn veel sporen van recente activiteit aangetroffen. Inclusief veel ingestorte hopen, de oever is laag boven de waterlijn waardoor gegraven gangen snel instorten. Op twee plekken liggen grote hopen riet op de oever, een van deze plekken is door bevers dichtgesmeerd met modder. Dit wijst op gebruik als hol/burcht. Naast in ingestorte hopen in de zuidwest oever zijn in de oostelijke oever op drie nieuwe locaties hopen aangetroffen.

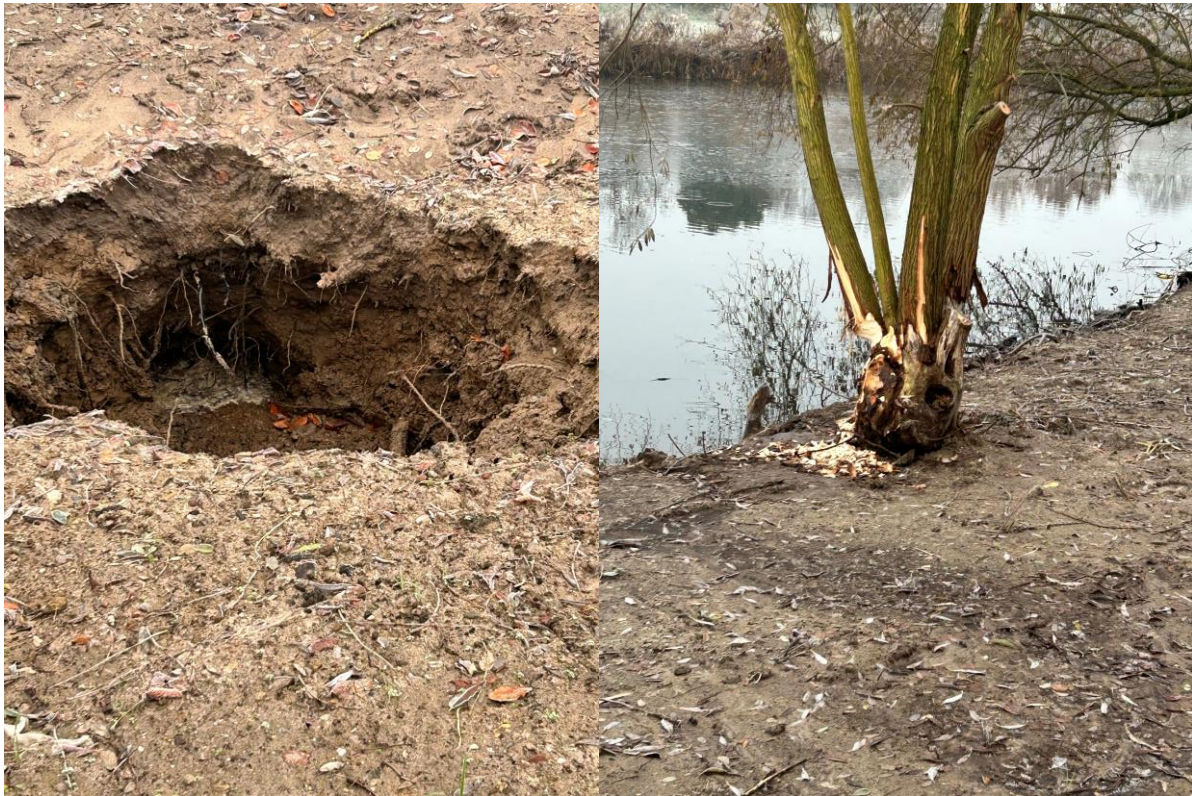
Kees Swaanen van Julie Postel meldde nieuwe graverij bij de verwijderde burcht. Er is een nieuw hol gegraven startend van onder het waterniveau tot aan het talud, hier is het hol ingestort. Er is geen tunnel verder het talud in waargenomen. Naast het hol zijn er ook verse knaagsporen te zien aan een van de boompjes.

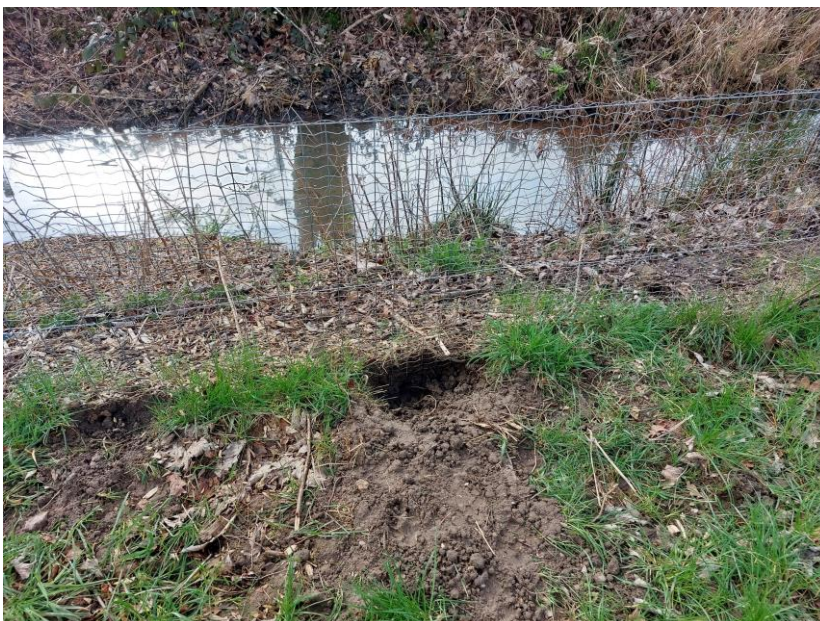
Op heeft Vincent Elders het raster rondom de noordelijke terugslagklep geïnspecteerd om te ontdekken hoe de uitgezette bever 1 weer terug binnen het raster was gekomen. Rondom de noordelijke terugslagklep was op minimaal 10 plaatsen gegraven bij het raster. Deze graverij was overal tussen 5 en maximaal 10 cm diep.

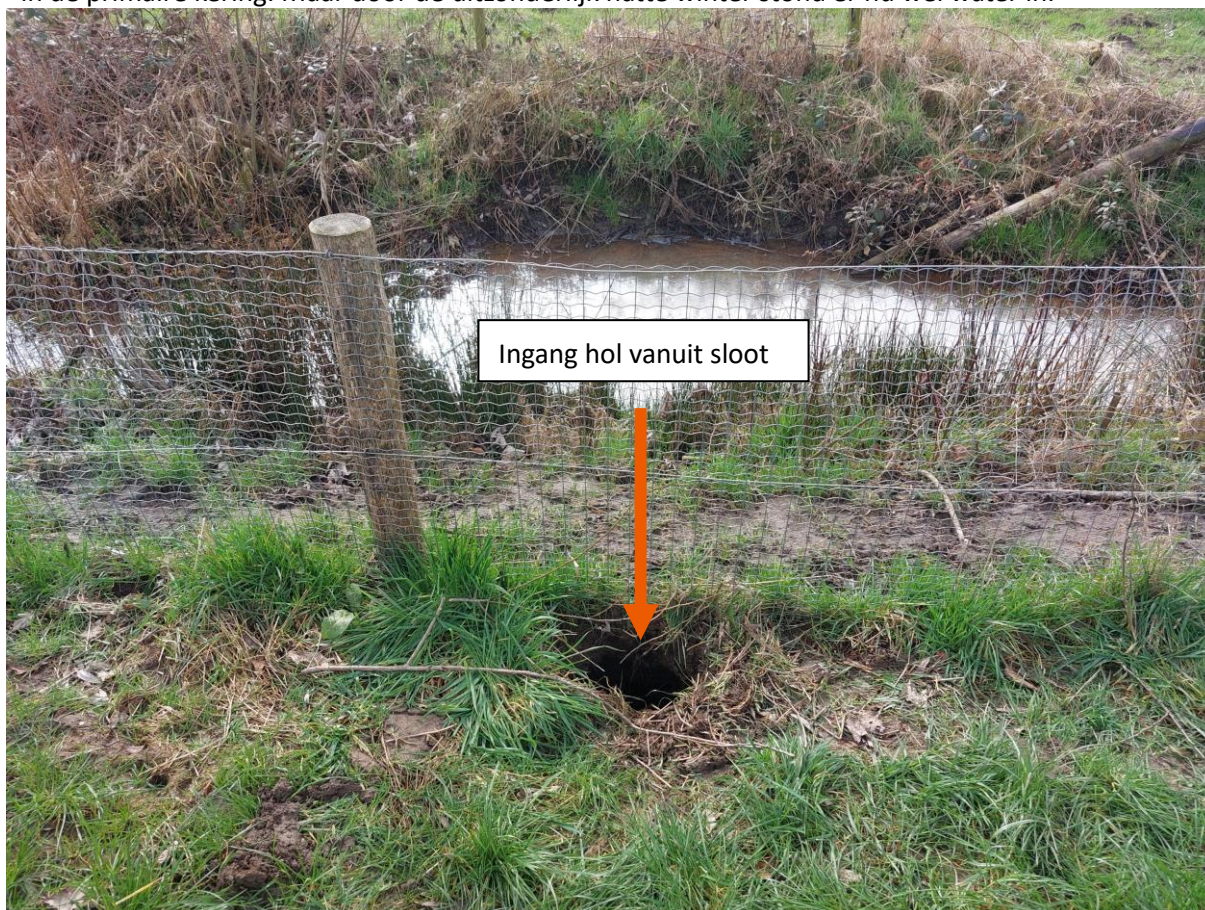
Op een van de plekken is bij het raster is door deze ondiepe graverij echter het dak van een hol dat

vanuit een sloot aan de binnenzijde van het raster de dijk in was gegraven ingestort. Het is aannemelijk dat de bever via dit hol de binnenzijde van het raster heeft kunnen bereiken. Deze sloot staat normaliter droog waardoor hij niet als bedreiging werd gezien voor graverij door bevers in de primaire kering. Maar door de uitzonderlijk natte winter stond er nu wel water in.

Bij inspectie van dit gat bleek dat het raster 20 cm diep in de grond is ingebracht maar niet op deze diepte horizontaal is omgevouwen zoals was beschreven in het activiteitenplan. Na communicatie met het waterschap bleek dat dit niet is gedaan omdat men de hoeveelheid schade aan de primaire kering wilde beperken bij het plaatsen van het raster.

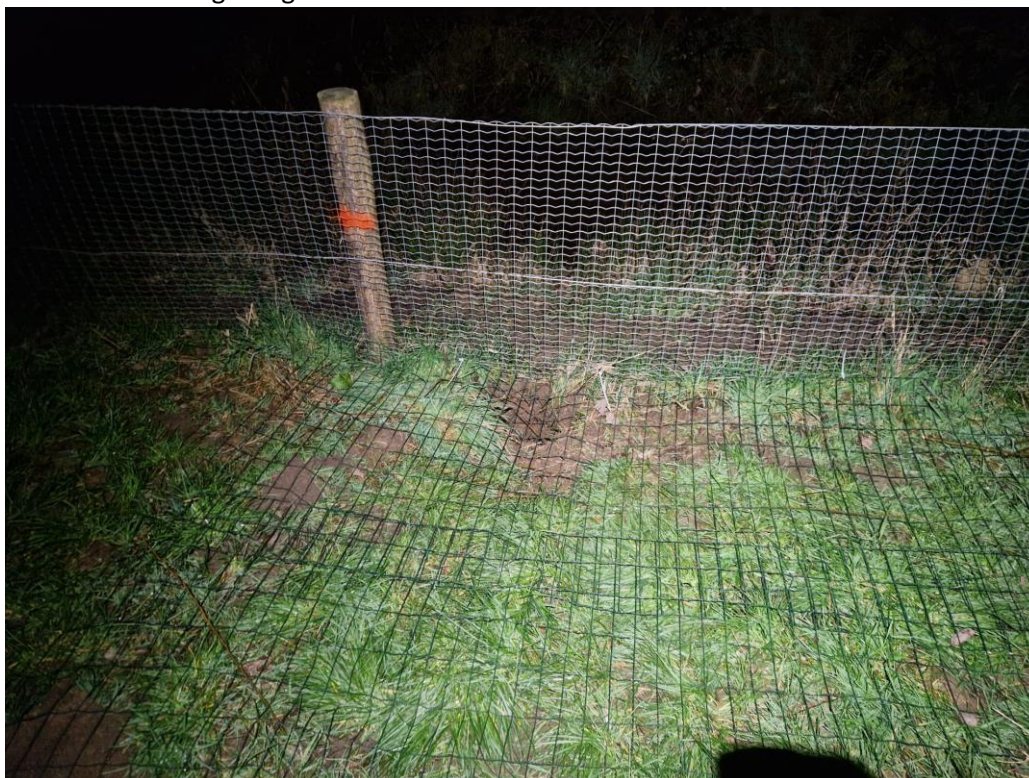
Gaas over het gat bij het raster waar bever 1 weer naar binnen is gekomen. Om te voorkomen dat bever 2 via dezelfde weg terug binnen het raster komt.

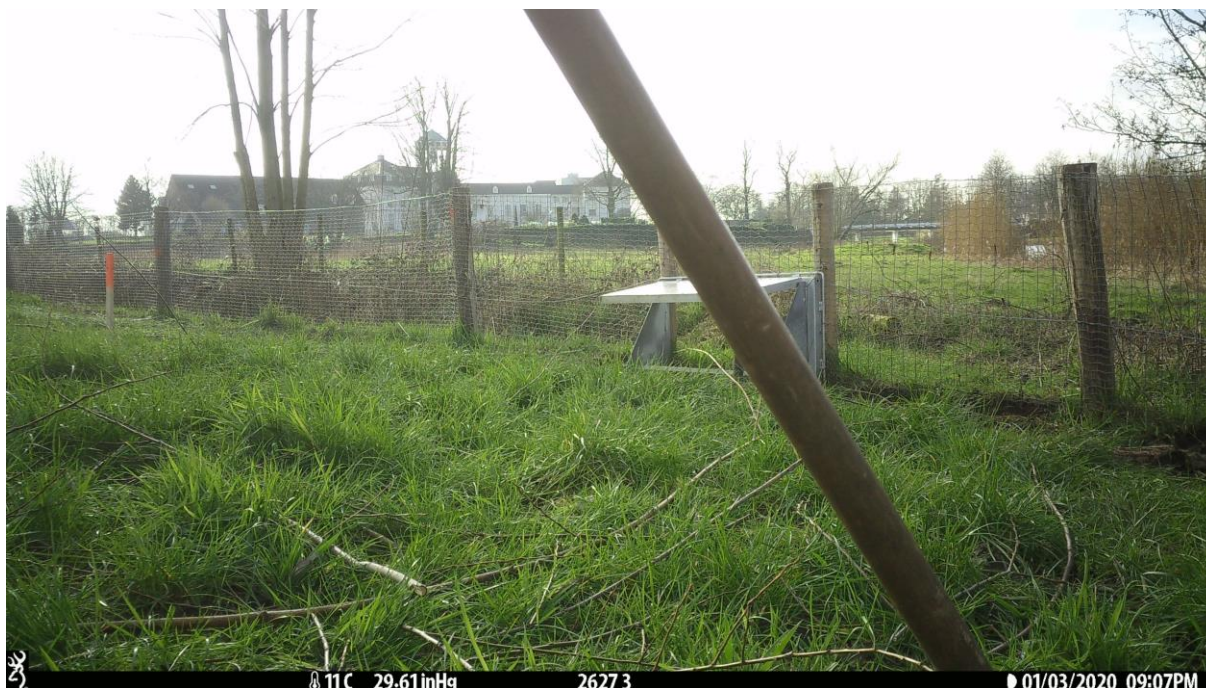
Bever 2 heeft langs grote delen van het raster gegraven maar ook nu nergens dieper dan +- 10cm. Het is aannemelijk dat het huidige raster afdoende is om bevers buiten te houden wanneer er geen holen vanuit de binnenzijde van het raster aanwezig zijn. Wij zijn nog steeds van mening dat een onder de grond omgeslagen raster beter is maar uit de huidige ervaring blijkt dat ook een raster dat 20cm vertikaal is ingegraven bevers buiten kan houden.

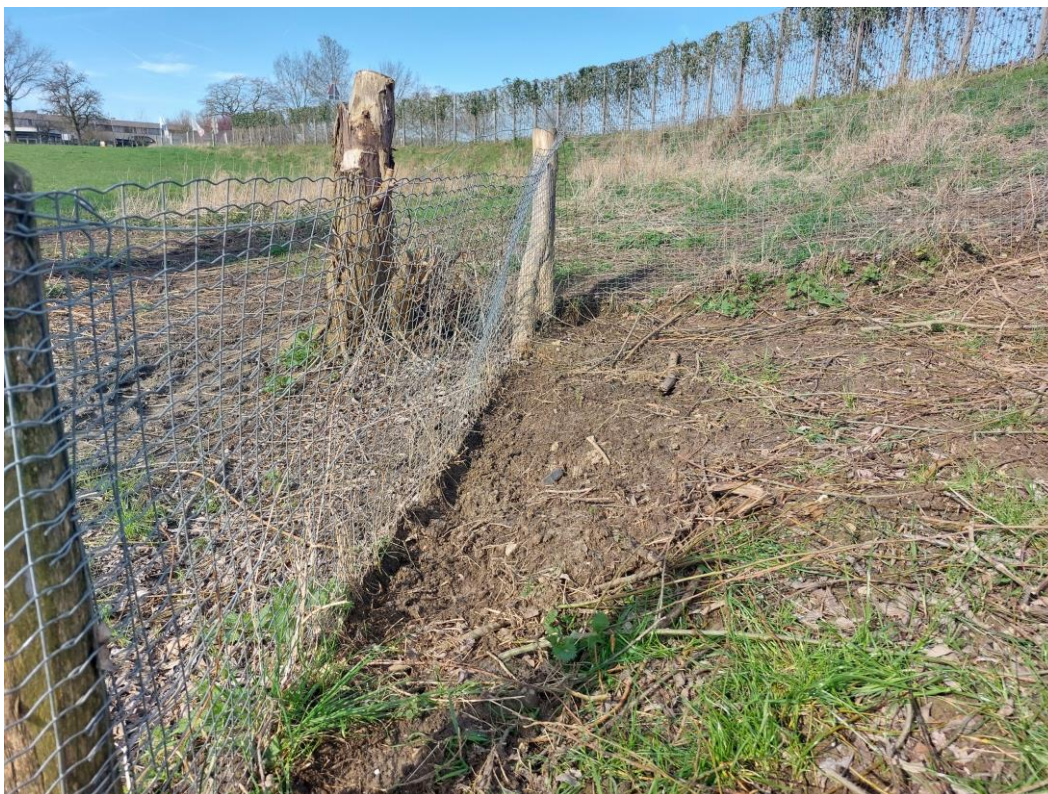
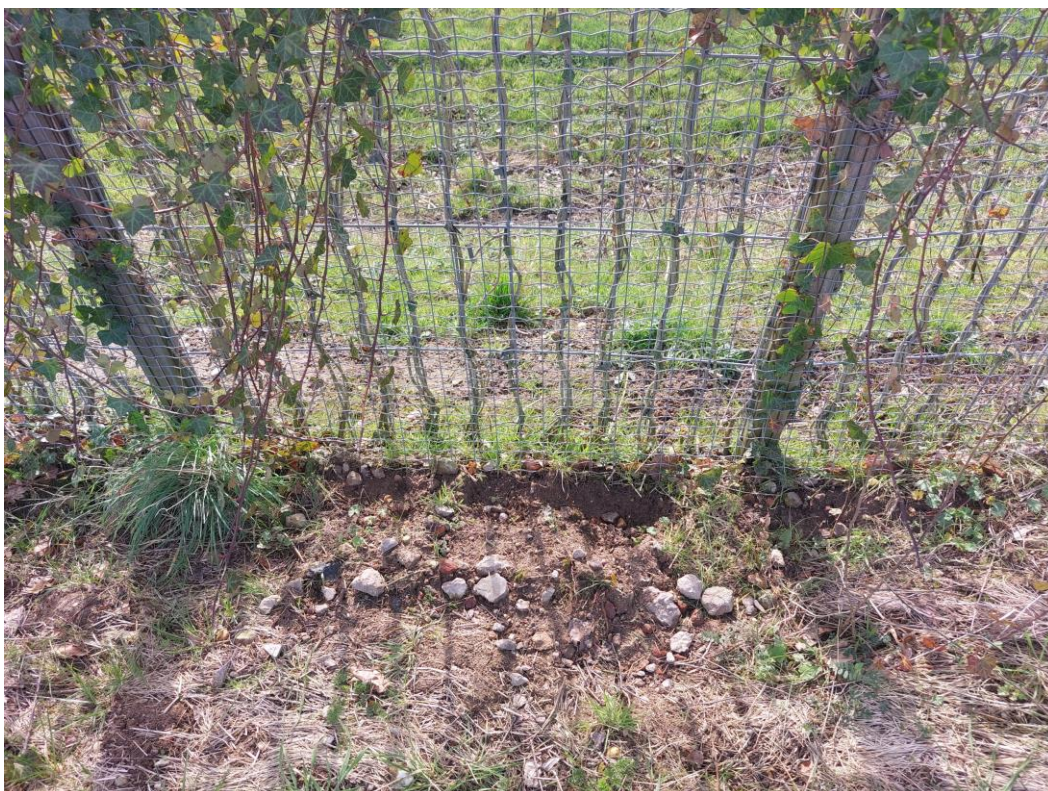
Vandaag zijn wederom de cameravallen bij de noordelijke terugslagklep en het noordelijke einde van het raster uitgelezen en is het raster nagelopen door Vincent Elders. Er zijn op dit moment twee bevers (bever 1 & 2) buiten het raster. Het maximale aantal bevers dat we tegelijk hebben waargenomen binnen het raster was 3, wat betekent dat er nog minimaal 1 bever binnen het raster aanwezig zou zijn. Echter rondom de vangkooi zijn sinds de vorige vangst op 4 maart geen bevers meer waargenomen. Rondom de noordelijke terugslagklep is weer op meerdere plekken bij het raster gegraven (op plekken waar geen schapennet voor staat) maar ook nu niet dieper dan +- 10cm.

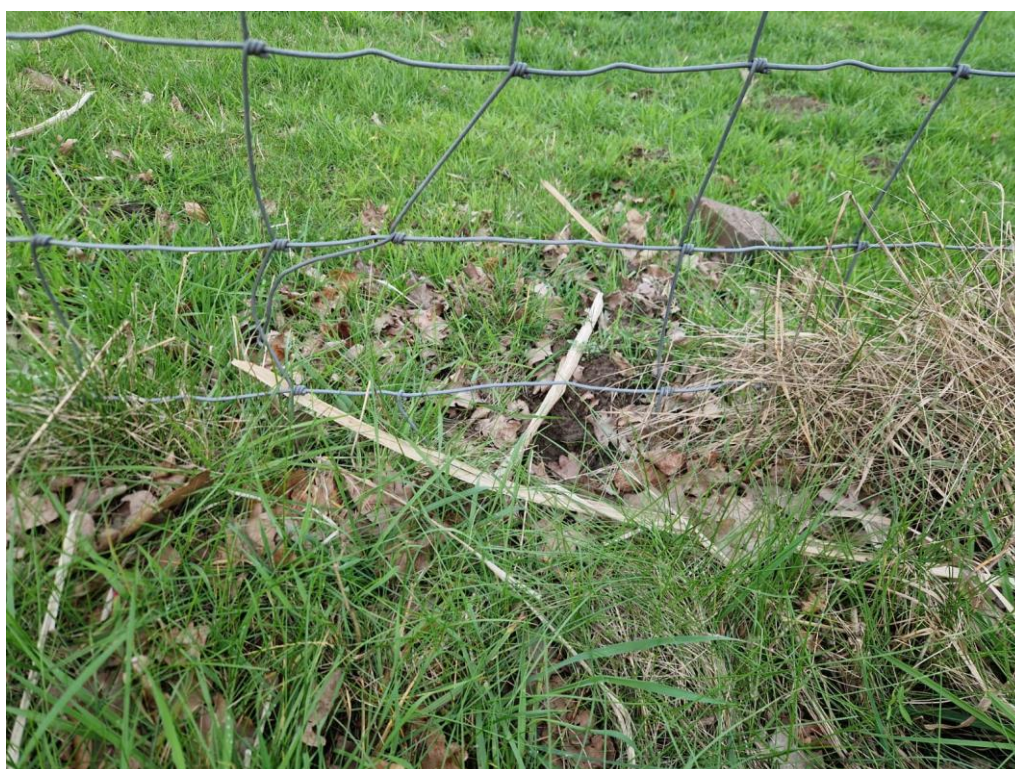
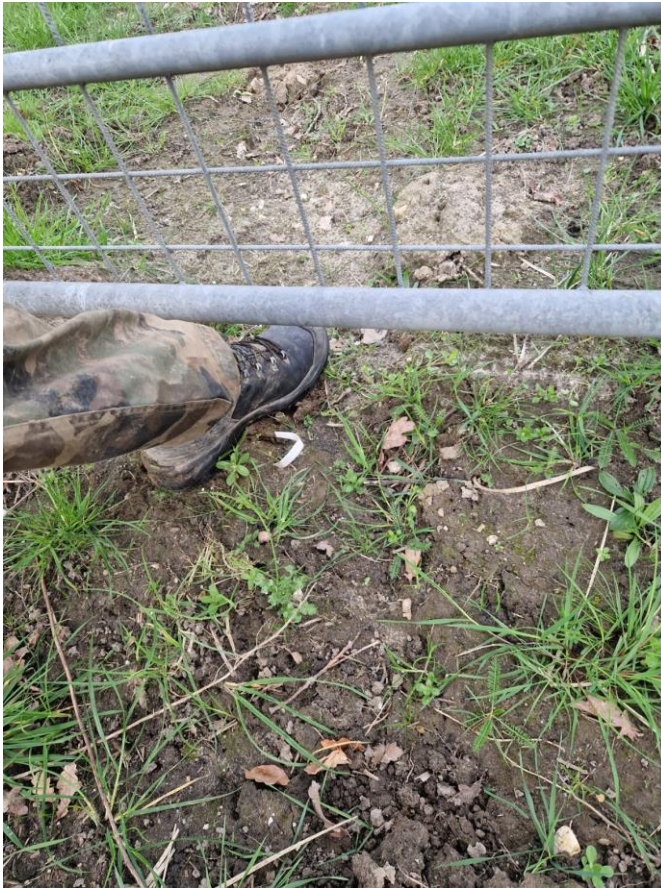
Op 18 maart is het raster nagelopen door Rob Voesten om te onderzoeken waar bever 1 weer naar de binnenkant van het raster is gekomen. Er is wederom op verschillende plekken bij het raster gegraven maar nergens dieper dan +-10cm en niet onder het raster door. De stroomdraden bij de doorgang van de bouwweg blijken stuk te zijn maar op de cameraval die hierop staat gericht zijn geen bevers waargenomen. Het is aannemelijk dat bever 1 aan de noordelijke zijde om het beverwerend raster heen is gelopen en daar door het schapenraster of onder een poort door is gekropen. Zie volgende twee foto's. Om deze plek te bereiken moeten de bevers 120m lopen vanaf de noordelijke terugslagklep.

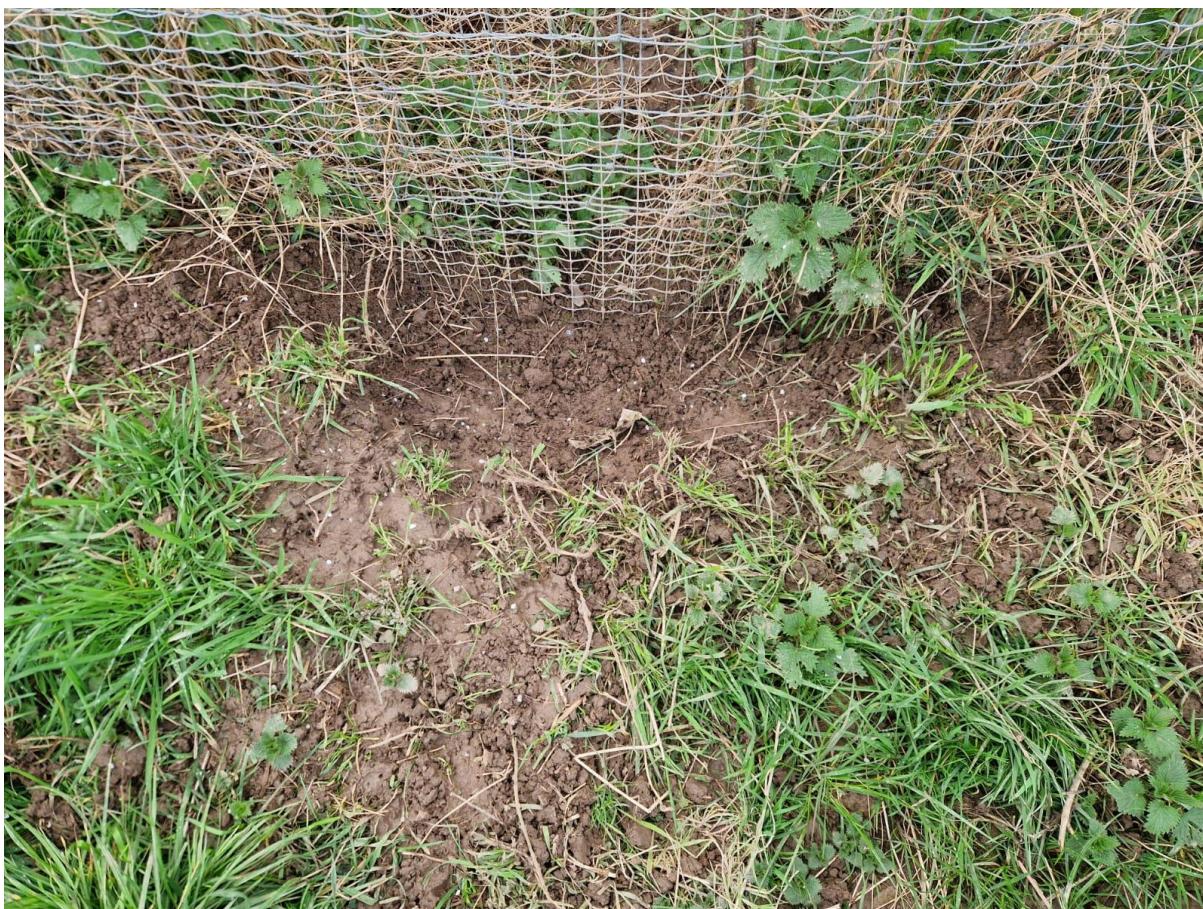
Opvallend is dat bij deze inspectie ook graafsporen zijn aangetroffen bij de zuidelijke terugslagklep. Deze terugslagklep ligt vrij dicht bij de huidige burcht binnen het raster bij de zuidelijke punt van het meer. Deze terugslagklep is niet te bereiken via watergangen aan de buitenzijde van het raster, en is voornamelijk aangelegd om andere dieren zoals dassen en hazen nog een plek te geven om door het raster te komen. Het is onwaarschijnlijk dat de bevers aan de buitenzijde van het raster deze terugslagklep hebben bereikt omdat hij 600m ten zuiden van de noordelijke terugslagklep ligt en niet bereikbaar is via watergangen. Mogelijk is een van de bevers vanaf de burcht binnen het raster door deze terugslagklep gelopen en heeft deze daarna geprobeerd terug te komen. De beelden van de cameraval bij deze terugslagklep worden binnenkort uitgelezen, zodra dit is gebeurd hebben we uitsluitsel over wat hier gaande is.

graverij bij het raster naast de zuidelijke terugslagklep. Het is ook nog mogelijk dat dit het werk is van een das maar het komt erg overeen met de graverij bij de noordelijke terugslagklep.
