## **Advies gewelfkelder Bowlespark Wageningen; maatregelen voor vleermuisvriendelijke restauratie**

**Datum:** 19 april 2011  
**Rapport:** 2011.09  
**In opdracht van:** Gemeente Wageningen

# **Advies gewelfkelder Bowlespark Wageningen**

## **maatregelen voor vleermuisvriendelijke restauratie**

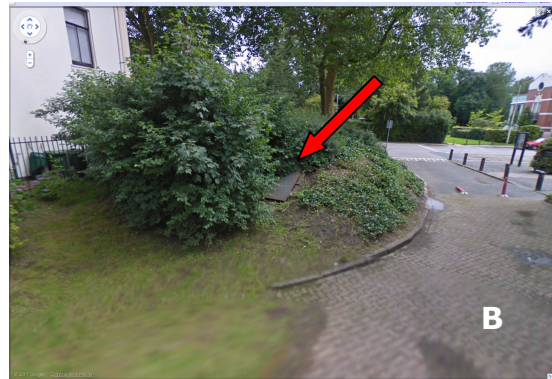
B. Aanzicht kelderluik vanaf noordzijde

Ingangspartij: Momenteel bestaat de ingang uit een groot gat welke is afgedekt met een zware stalen plaat. Deze constructie heeft diverse nadelen. Ten eerste kiert de opening relatief veel en is de isolerende werking van de deur gering. Daardoor is de luchtbeweging in de kelder te groot en het klimaat rond de ingang relatief instabiel. Ten tweede is een bezoek aan het object lastig vanwege de onhandelbaarheid van de stalen plaat.

Advies: ingangspartij uitbreiden met een kleine uitbouw of gang welke wordt afgesloten met een verticale (houten) deur. De deur sluit de opening geheel af op een kleine kier aan de boven en een ventilatierooster aan de onderzijde. Om te voorkomen dat muizen binnenkomen (een potentiële predator van winterslapende vleermuizen) wordt in de onderzijde van de deur een ventilatie roostertje aangebracht of enkele gaten welke worden afgesloten met fijmazig gaas. Op tweederde van de hoogte van de deur komt een invliegspleet van minimaal 2,5 x 10 cm en maximaal 4 x 30 cm. Het oppervlak onder de invliegspleet dient relatief ruw te zijn om als landingsplaats voor de vleermuizen te dienen (langsgroeven frezen of gaas aanbrengen). Het verdient aanbeveling de deur te voorzien van een deugdelijk slot om inbraak te voorkomen. Het aanbrengen van slotkasten geeft in de praktijk van vleermuisverblijven het beste resultaat.

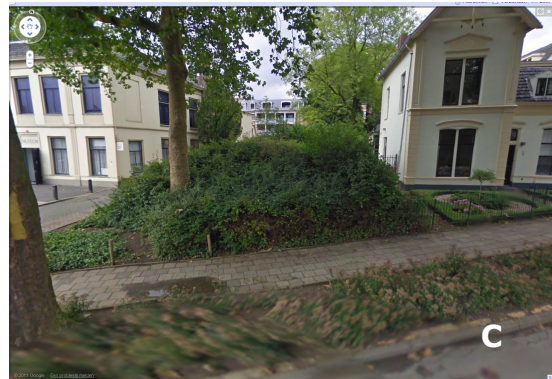
C. Aanzicht heuvel kelder vanaf zuidzijde

De kelder is gelegen tussen Bowlespark 2 en 4 (figuur 1). Op de kelder bevindt zich een gronddek van ca. 0-50 cm begroeid met esdoorn, vlier, klimop en roos. Op de zuidwesthoek van de heuvel waaronder de kelder ligt, staat een plataan. Een grotere boom (spaanse aak), welke midden op de kelder stond, is in 2007 verwijderd om verval van de kelder tengevolge het gewicht tegen te gaan.

Advies: Het gronddek op het object moet overal minimaal 20 cm dik zijn. Het gat aan de zuidzijde dient te worden gedicht. Ventilatie dient te worden beperkt. Indien voor de stabiliteit van het object ventilatie noodzakelijk is dient ervoor gezorgd te worden dat de diepe nissen (met name een de zuidzijde) zoveel mogelijk tochtvrij gehouden worden.

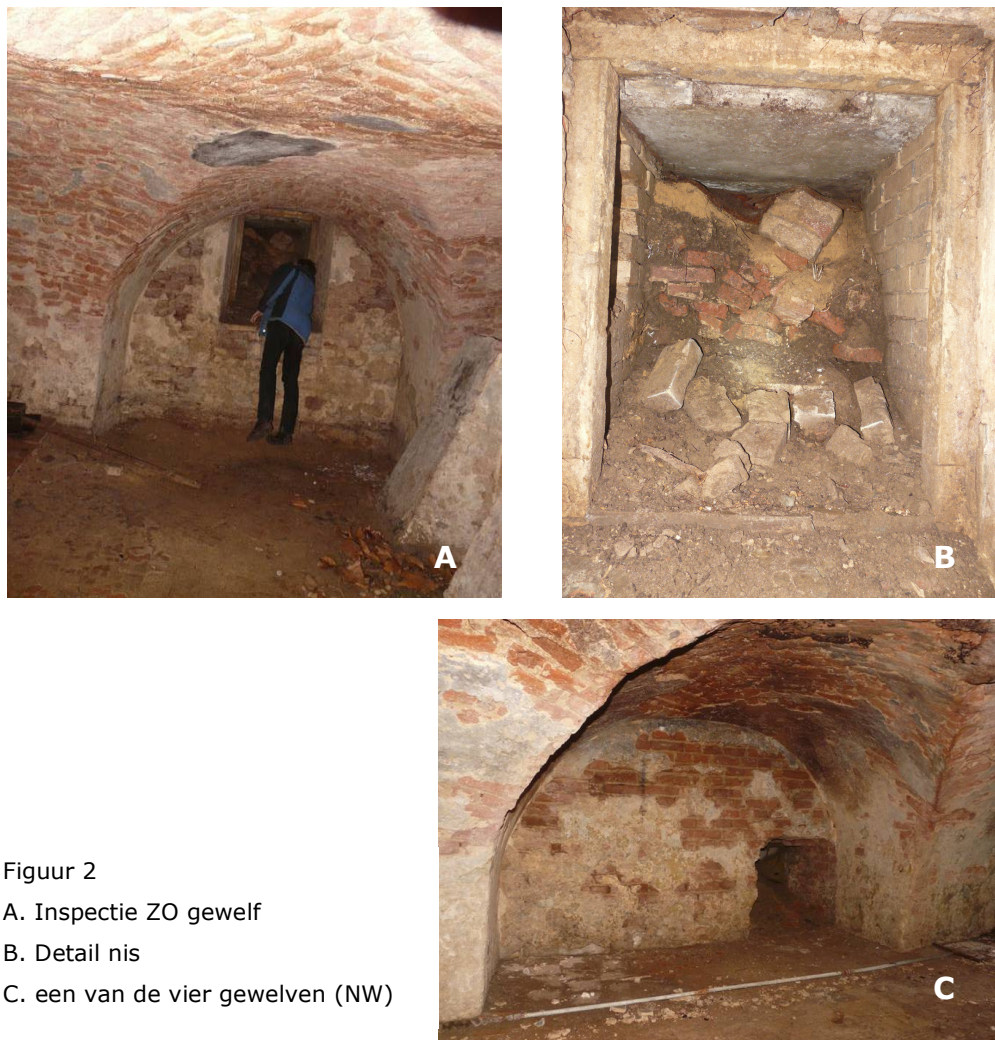
Figuur 2

A. Inspectie ZO gewelf

B. Detail nis

C. een van de vier gewelven (NW)

De kelder heeft een oppervlak van ca. 32.5 m<sup>2</sup> en een volume van ca 59 m<sup>3</sup> en bestaat uit een kruisgewelf. De ingang bestaat uit een schuinaflopende muur waarop een zware stalen plaat rust. Deze ingang is secundair. Oorspronkelijk vormde de kelder de onderste laag van een gebouw en was de kelder derhalve niet geëxponeerd aan de buitenlucht. Aan de zuidzijde is een gat naar buiten waar aarde door naar binnenkomt. Dit gat is ontstaan nadat de boom die er opstond is verwijderd. Door de tocht is het binnenklimaat ongunstiger voor vleermuizen geworden.

Advies: Bij de herstelwerkzaamheden zullen zoveel mogelijk spleten dienen te worden behouden voorzover dit niet nadelig is voor de stabiliteit van het metselwerk. Indien nodig kunnen na versteviging van het metselwerk spleten worden aangebracht. Dit geldt met name voor plaatsen aan het plafond van de kelder.

In de twee nissen aan de zuidzijde kunnen extra hand en wegkruipmogelijkheden voor vleermuizen worden aangebracht (aan de plafonds) zonder dat dit het (historisch) aanzien van het inwendig van de kelder nadelig beïnvloed. Goede hang- en wegkruipmogelijkheden kunnen worden gecreeerd door het aan het plafond aanbrengen van holle stenen .
