| DATUM | 22-07-2014 |
| PROJECTNAAM | ONDERSTEUNING RIJKSVASTGOEDBEDRIJF ONTWIKKELING BIJ MUSEUMKWARTIER |

## STAND VAN ZAKEN KLEINE AANPASSINGEN TBV VLEERMUIZEN OP HET MUSEUMKWARTIER

Memo van het Bureau van de Zoogdierverseniging: N2014014

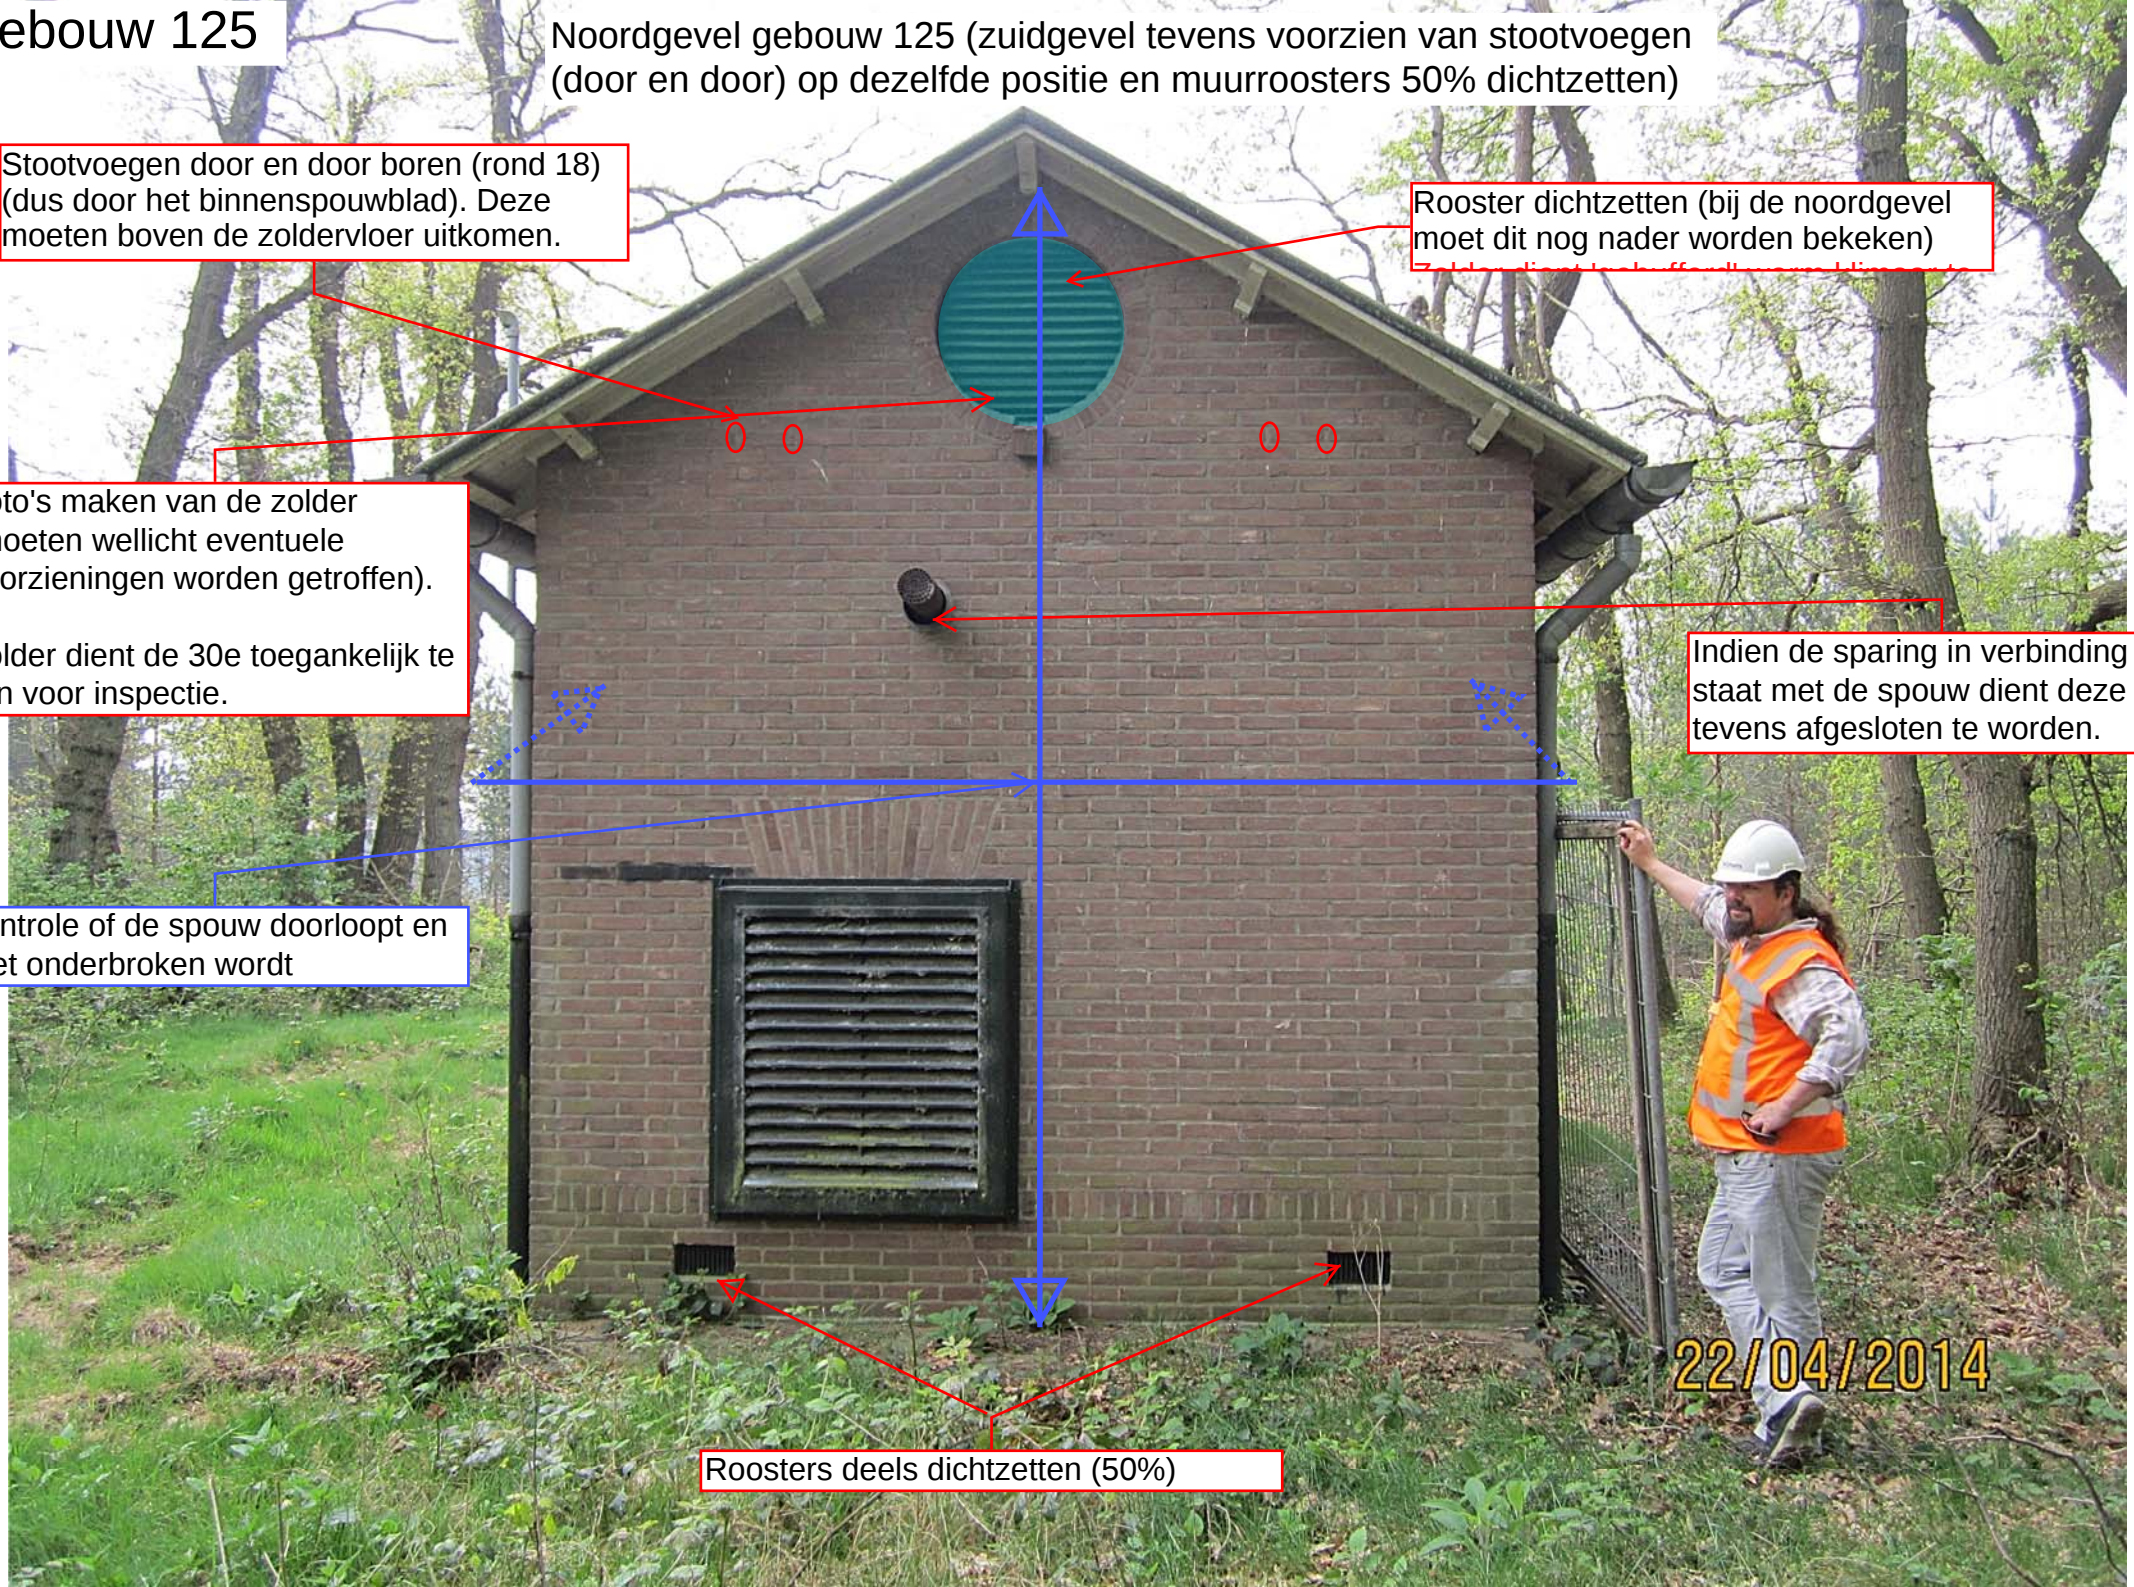
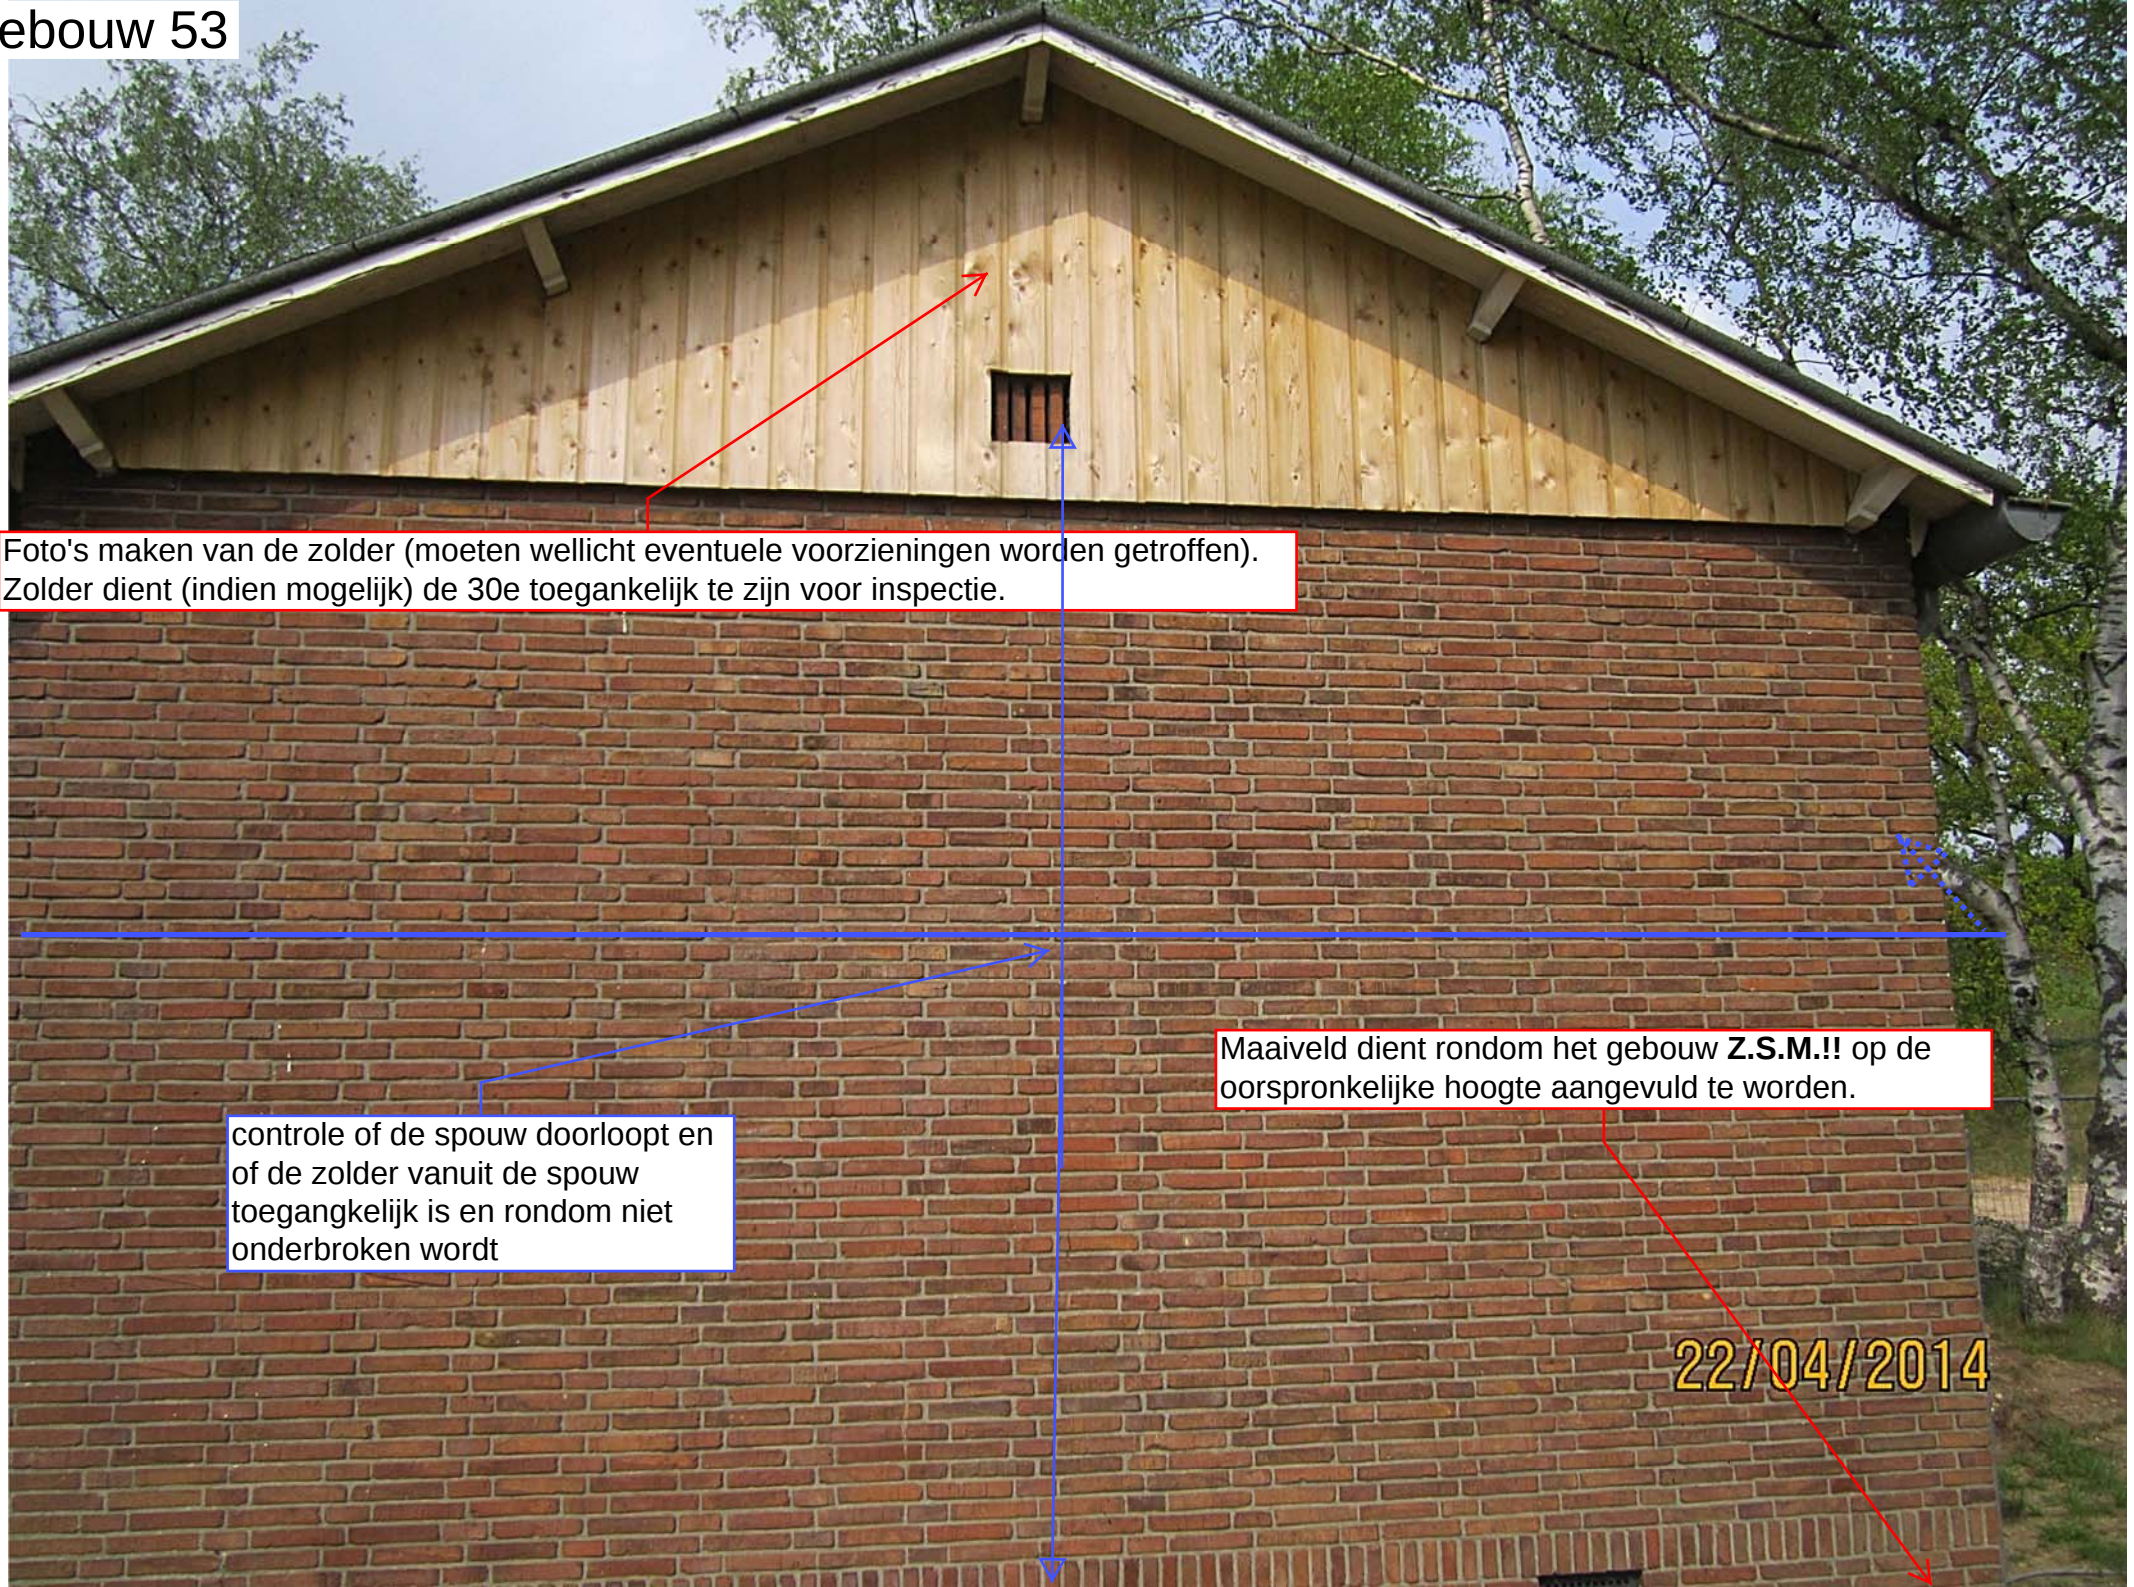
Noordgevel gebouw 125 (zuidgevel tevens voorzien van stootvoegen (door en door) op dezelfde positie en muurroosters 50% dichtzetten)

Stootvoegen door en door boren (rond 18) (dus door het binnenspouwblad). Deze moeten boven de zoldervloer uitkomen.

Rooster dichtzetten (bij de noordgevel moet dit nog nader worden bekeken)

Roosters deels dichtzetten (50%)

Maaiveld dient rondom het gebouw **Z.S.M.!!** op de  
oorspronkelijke hoogte aangevuld te worden.

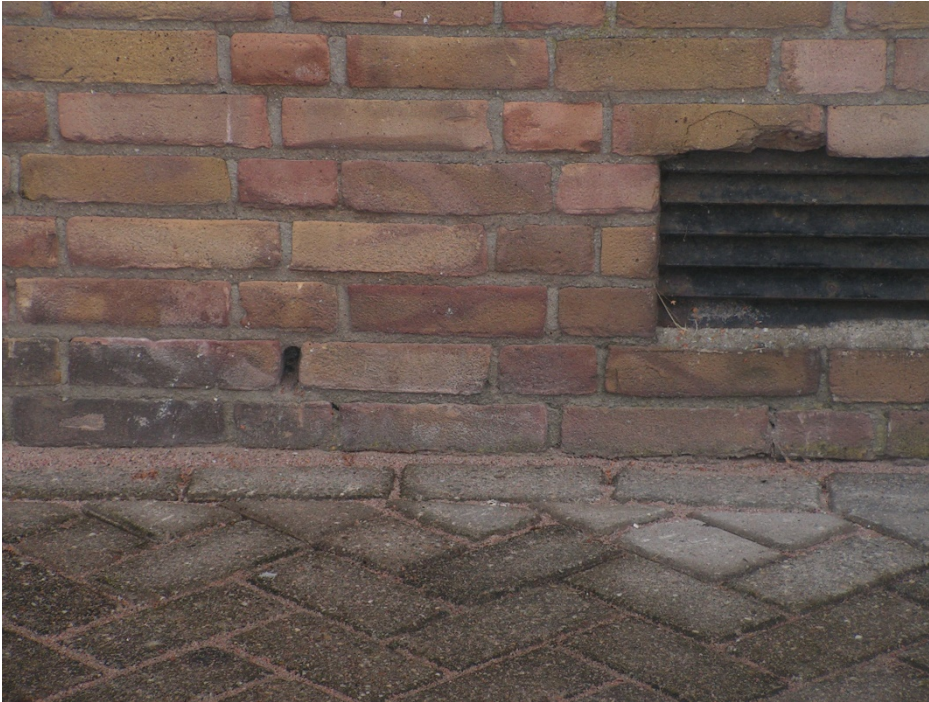
De voorgestelde stootvoegen zijn conform voorstel aangebracht. De roosters zijn en de stootvoegen nabij de grond zijn niet (deels) dichtgemaakt, zoals voorgesteld (zie bijlage 1).

Figuur 1: Voorbeeld van open stootvoeg boven de grond en rooster bij gebouw 130.

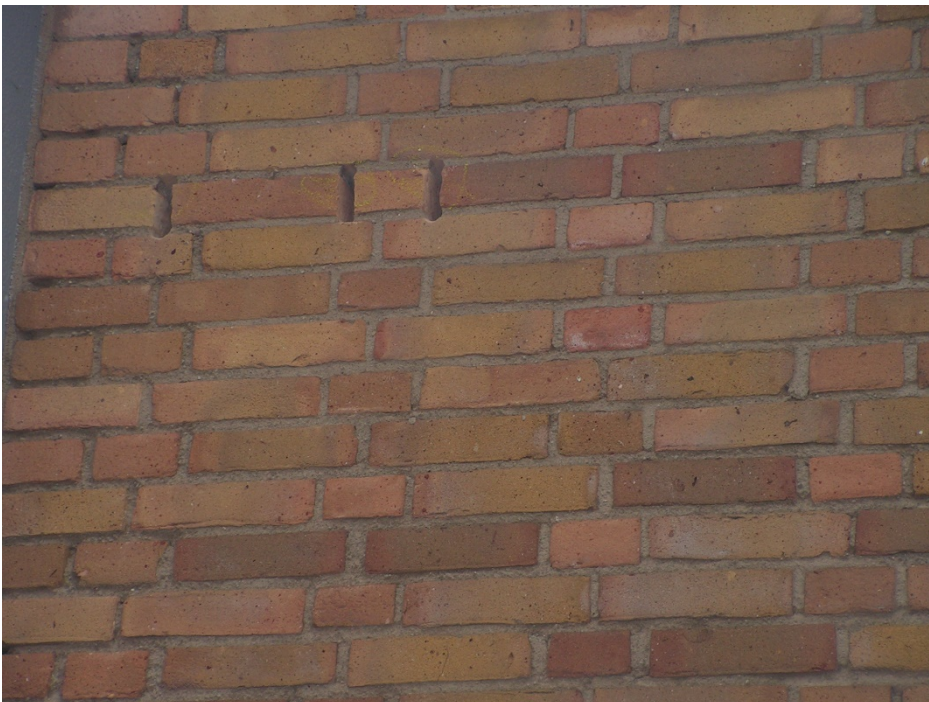
Figuur 2: Voorbeeld open gemaakte stootvoegen bij gebouw 130

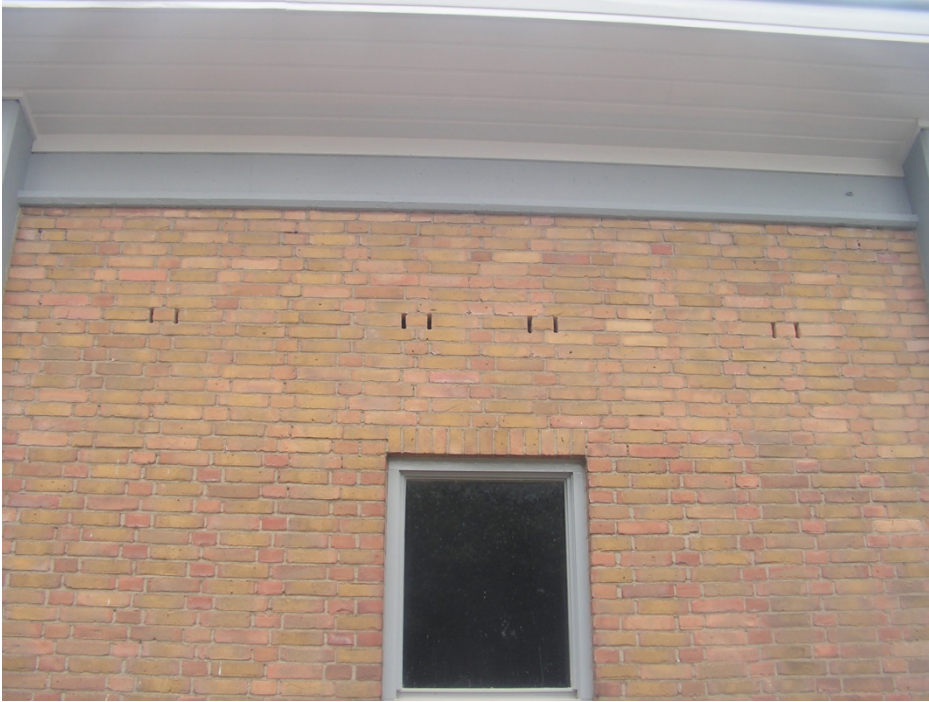
Figuur 3: Voorbeeld van open gemaakte stootvoegen bij gebouw 130

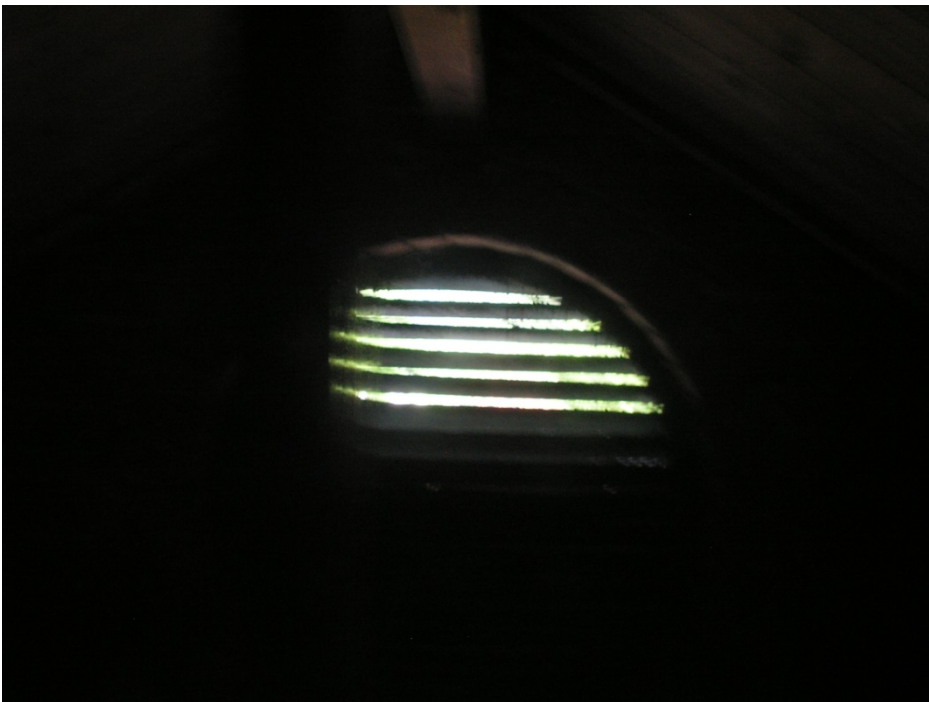
Figuur 4: Lichtinval door rooster op zolder voorzijde gebouw 125

Stootvoegen zijn aangebracht conform voorstel. Rooster aan achterzijde is afgeschermd, maar niet volledig. Dit dient wel te gebeuren. Naden bij de ontluuchtingspijp aan achterzijde zijn afgedicht. Rooster boven de vleermuiskast aan de voorzijde dient te worden afgedicht.

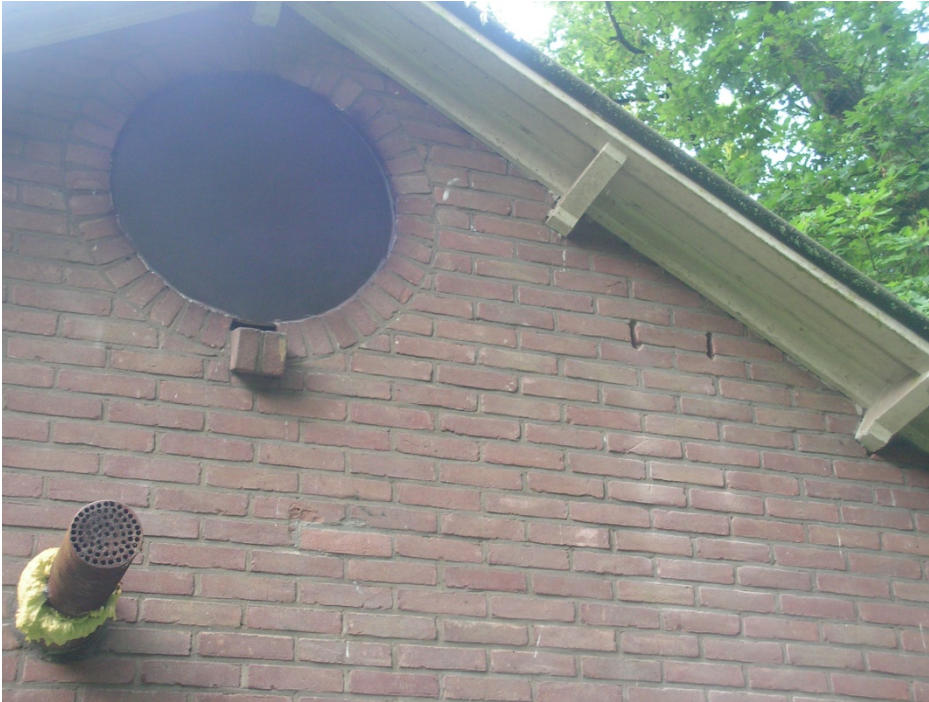
Figuur 5: Achterzijde gebouw 125, het rooster is dichtgemaakt, behalve bij het 'afwatergootje'

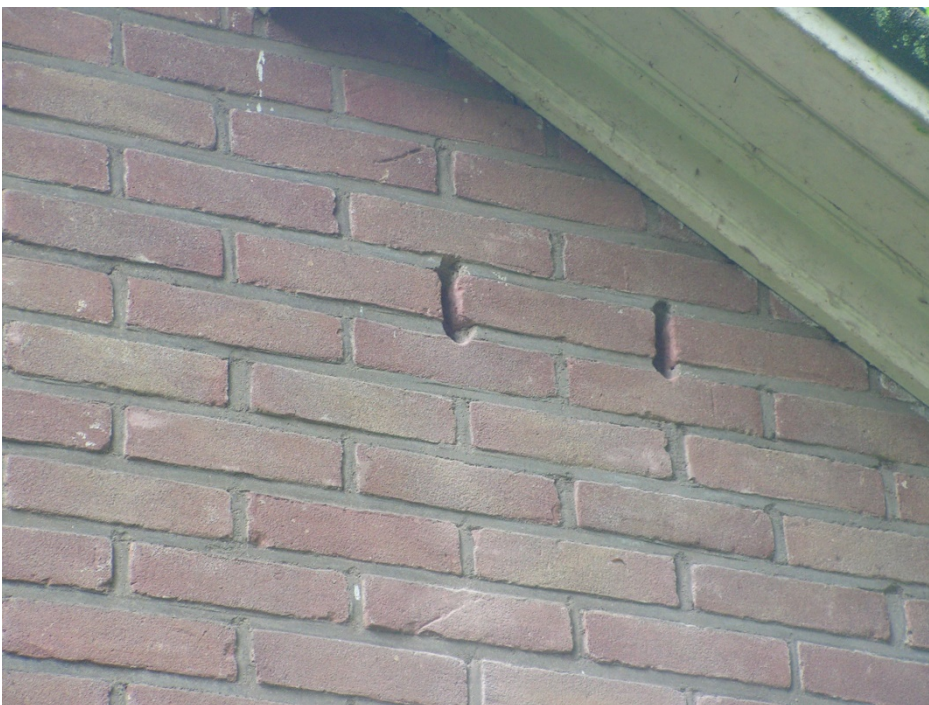
Figuur 6: Voorbeeld van open gemaakte stootvoegen bij gebouw 125

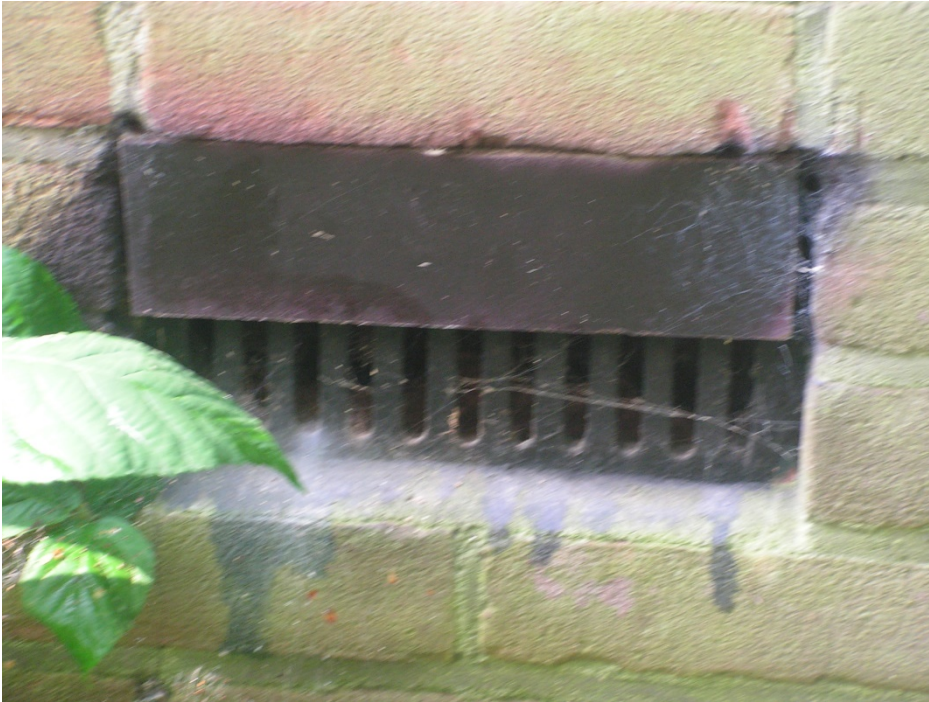
Stootvoegen boven de grond zijn grotendeels afgedicht conform voorstel.

Figuur 7: Voorbeeld van half dichtgemaakte stootvoegen bij de grond bij gebouw 125

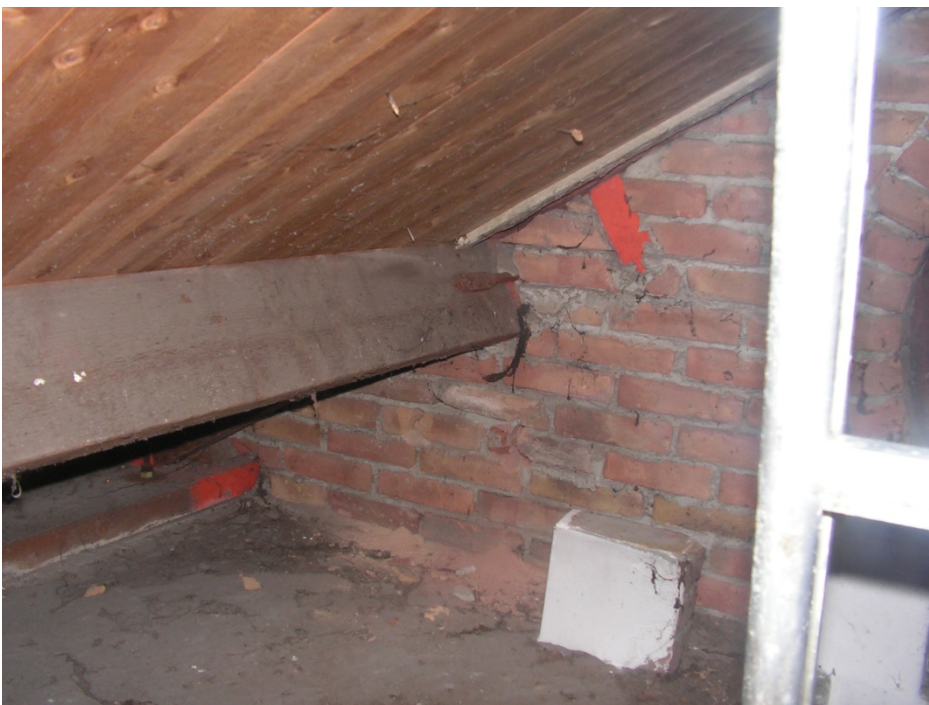
Inspectie van de zolder leert dat er vrijwel geen wegkruip plekken zijn. Op de zolder zijn geen sporen van vleermuisgebruik aangetroffen. Deze dienen zo spoedig mogelijk te worden aangebracht. Het luik naar de zolder dient weer dicht te worden gemaakt.

Figuur 8: Beeld van de zolder van gebouw 125: weinig wegkruip plekken voor vleermuizen

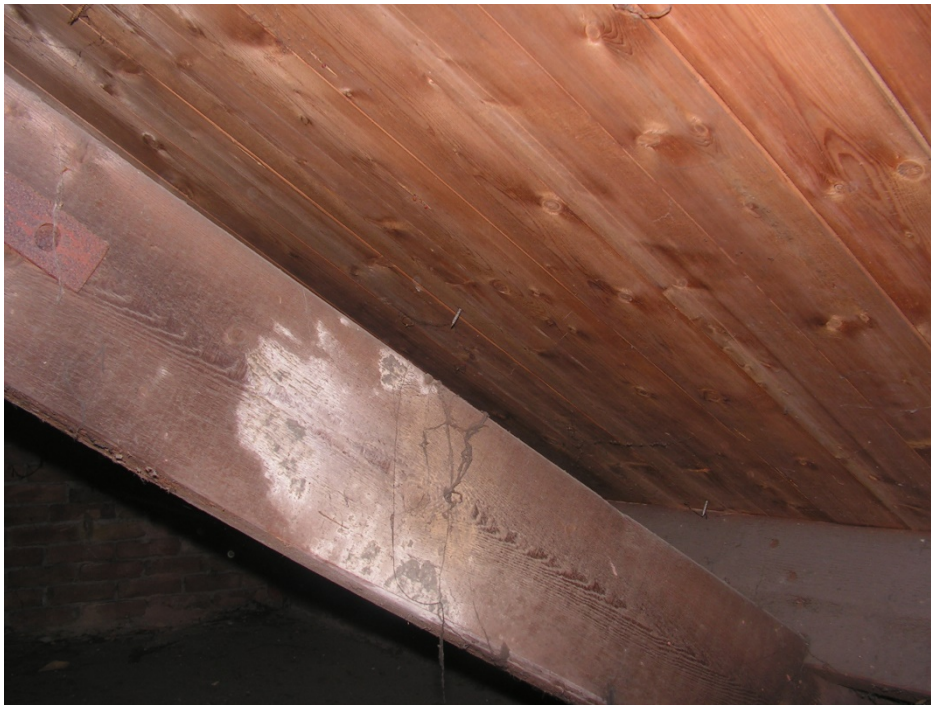
Figuur 9: Beeld van zolder gebouw 125, weinig wegkruip plekken voor vleermuizen
