| PROJECTNAAM | BEGELEIDING SLOOP GEBOUW 7A MUSEUMKWARTIER |
| DOCUMENTNUMMER | NOTITIE N2015007 |

Limpens, H.J.G.A. & M.J. Schillemans, 2015. Realisatie alternatieve verblijven voor vleermuizen ten behoeve van sloop van gebouw 7a in het Museumkwartier. Notitie N2015007 in opdracht van het Dienst Vastgoed van het Ministerie van Defensie.

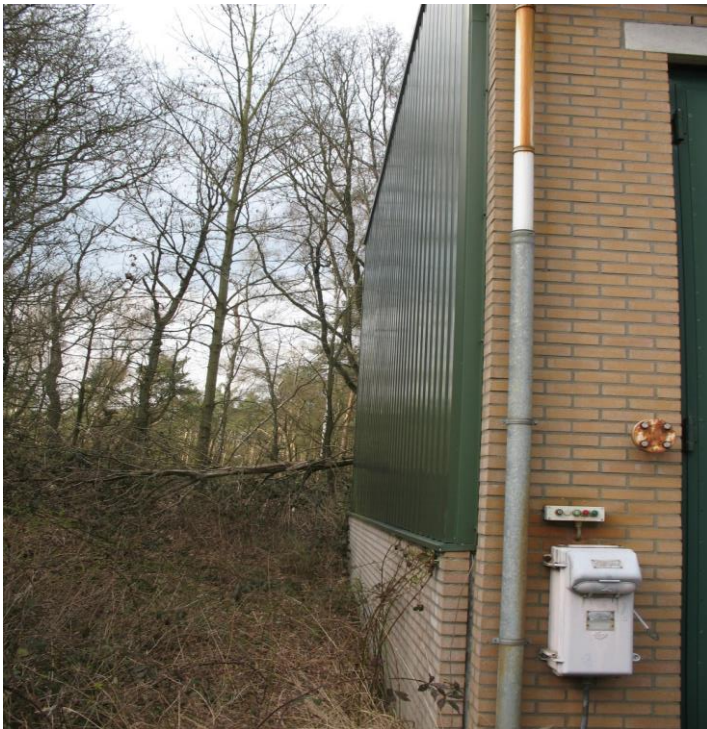
**Figuur 1: Gebouw 267. De groene alu-gevelplaat is vervangen door een gemetselde muur.**

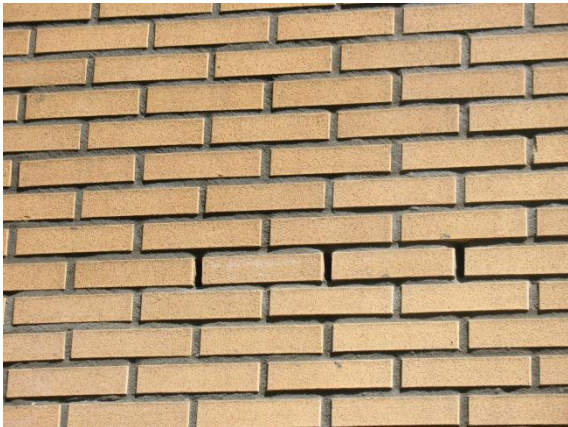
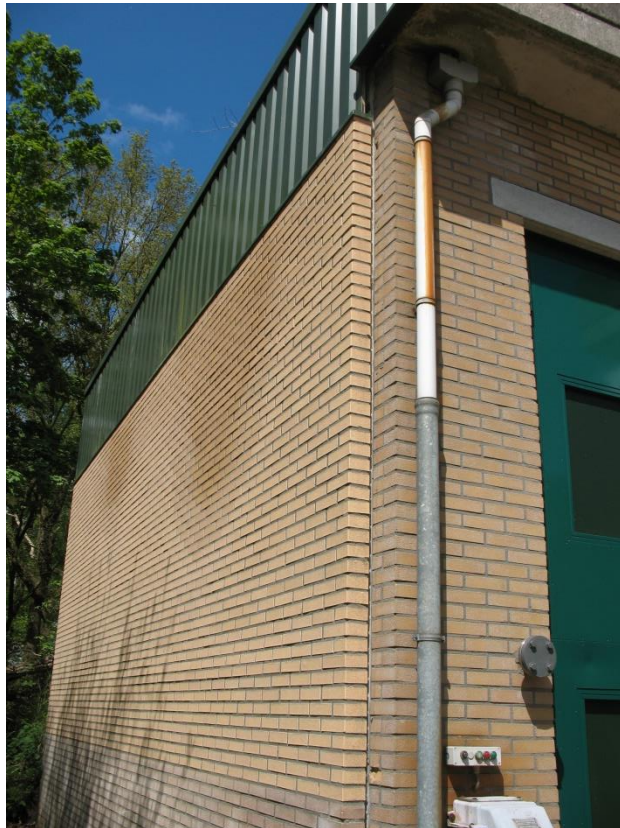
**Figuur 2: Gebouw 267 na de aanpassingen (goed te zien is dat bij de stootvoegen de vochtigheidsgraad hoger is). Detailfoto geeft de open stootvoegen weer.**

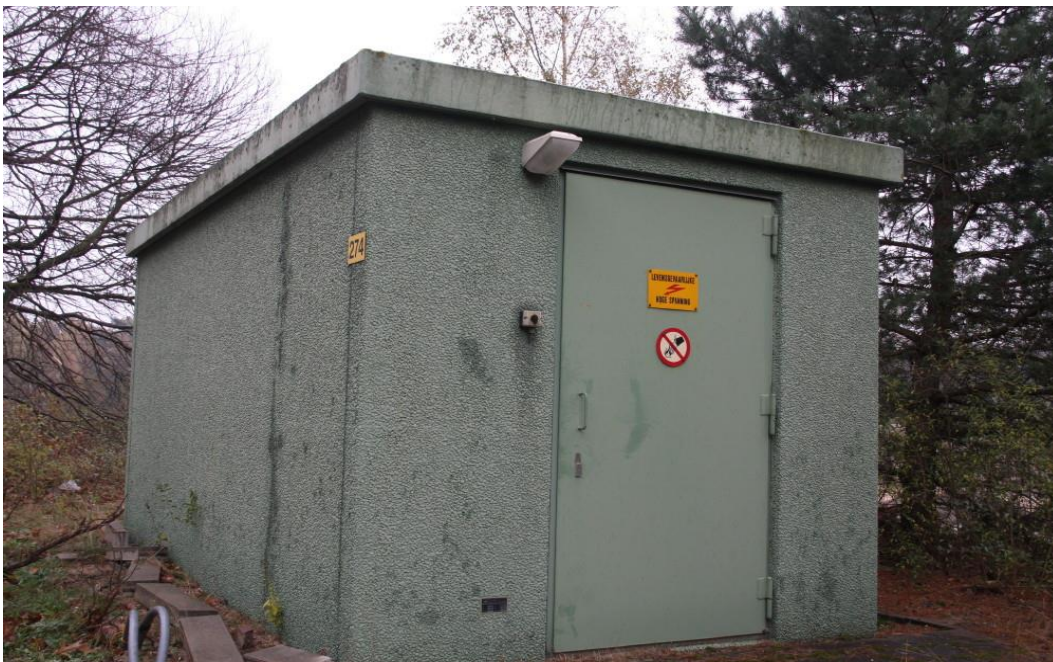
**Figuur 3: Gebouw 274. Bij dit gebouwtje worden voorzetmuren gemetseld.**

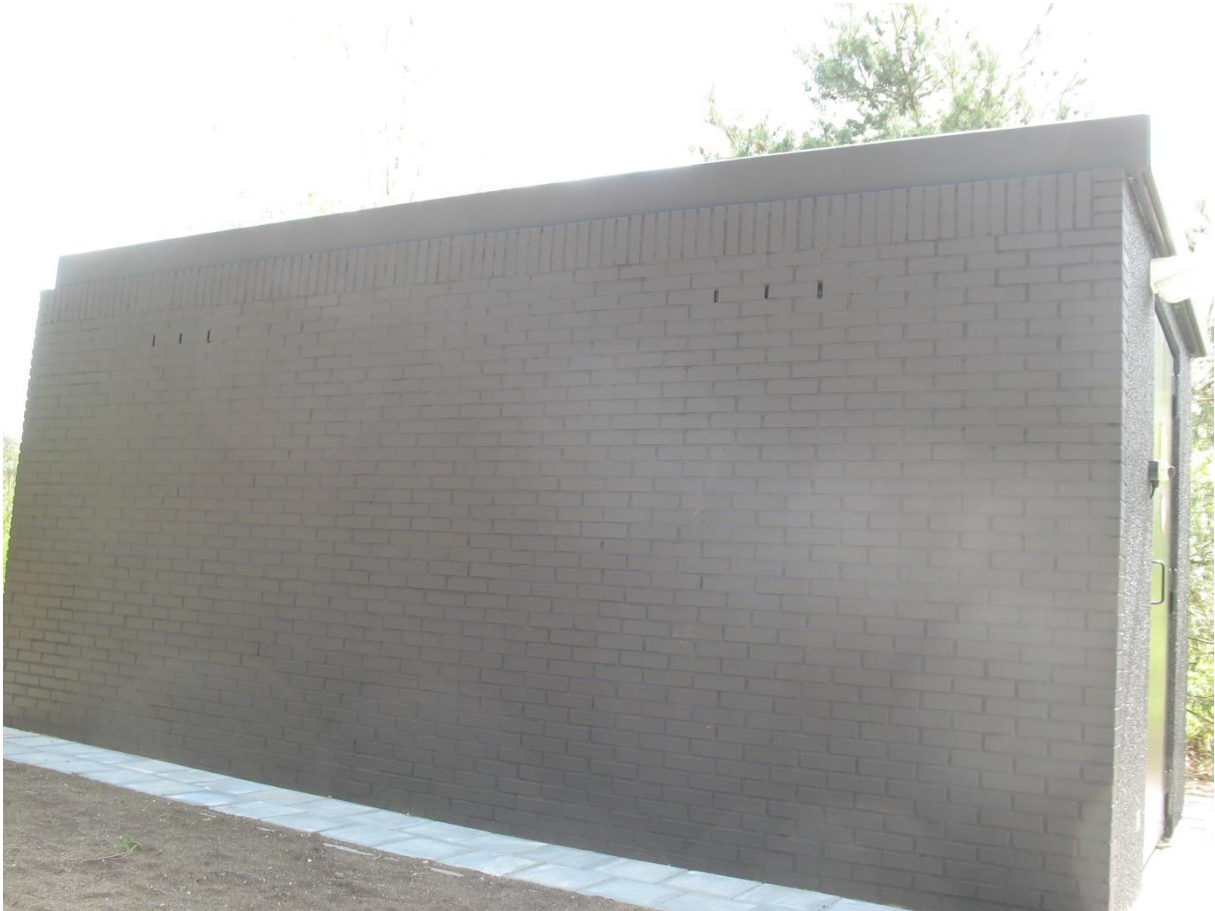
**Figuur 4: Gebouw 274 met voorzetgevel en open stootvoegen**

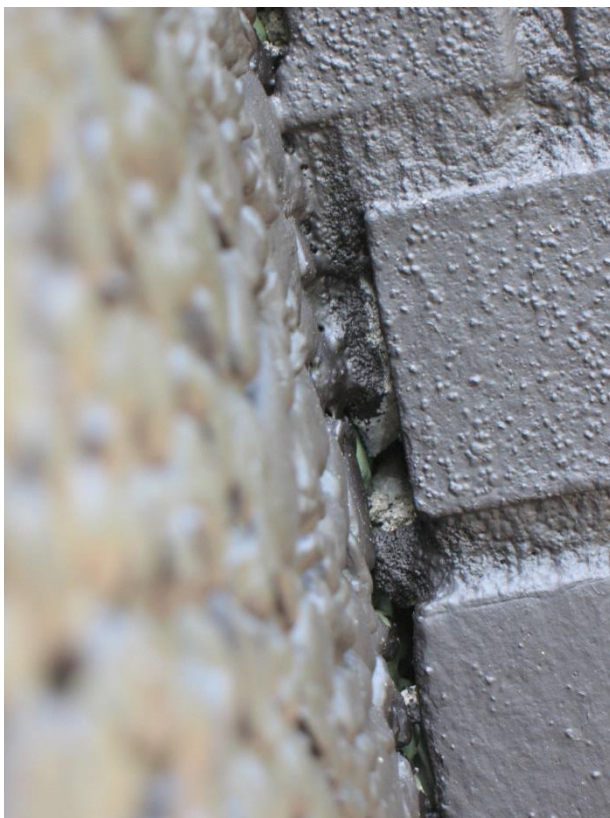
**Figuur 5: Detail van achterzijde. De spouw lijkt niet helemaal dicht te zijn aan de zijkant.**

*ADVIES: Sluit de kieren aan de zijkant van de spouw aan de achterzijde goed af (zie foto).*

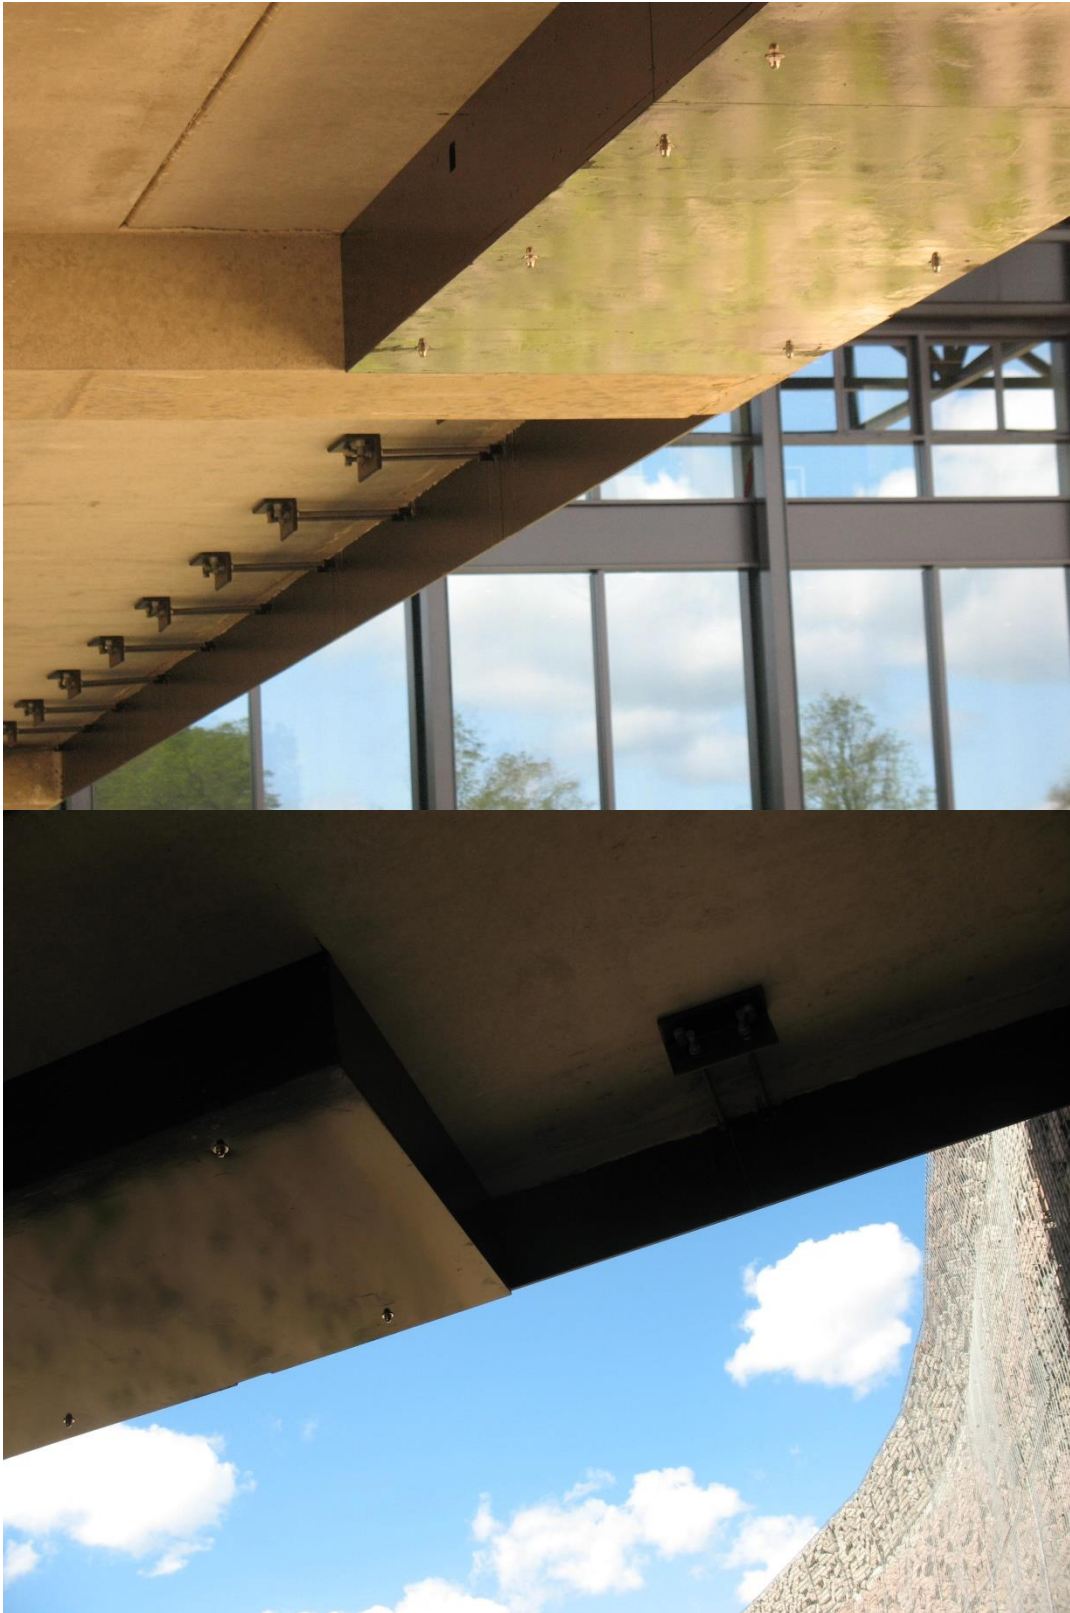
**Figuur 6: Koof onder de brug naar museumgebouw Boven: De te gladde afwerking van de koof is goed te zien. Onder: ruimte tussen de schanskorf en koof, zodat roofdieren de koof niet kunnen bereiken.**

*ADVIES: De koof sluit niet aan bij de zijwanden van de brug, zie op de foto's de kieren. Hierdoor is het interieur van de koof open. De kieren dienen dicht te worden gemaakt. De enige openingen aan de 'voorzijde' zijn de uitsparingen in de koof zelf. Aan de achterzijde zitten de invliegopeningen. De ruimte er om heen is te glad voor vleermuizen. Dit dient te worden gecorrigeerd. Een eenvoudige methode is het aanbrengen van gaas (zie foto's).*

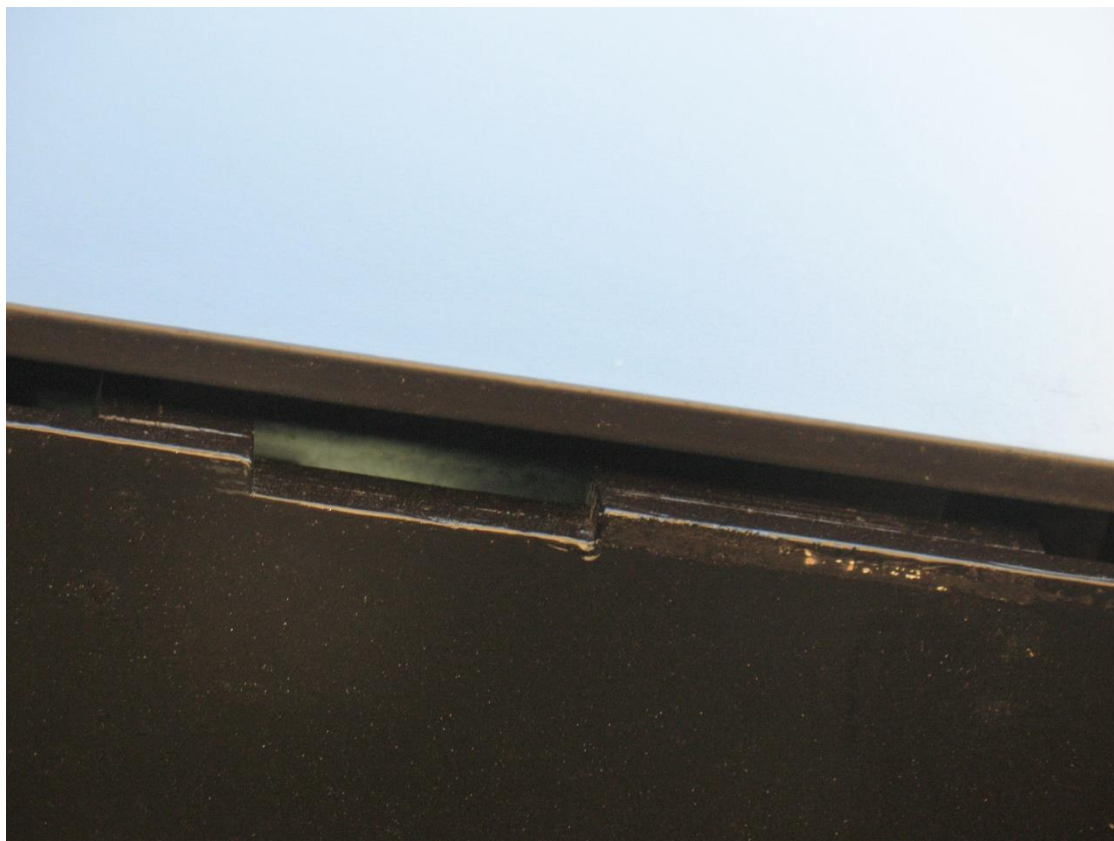
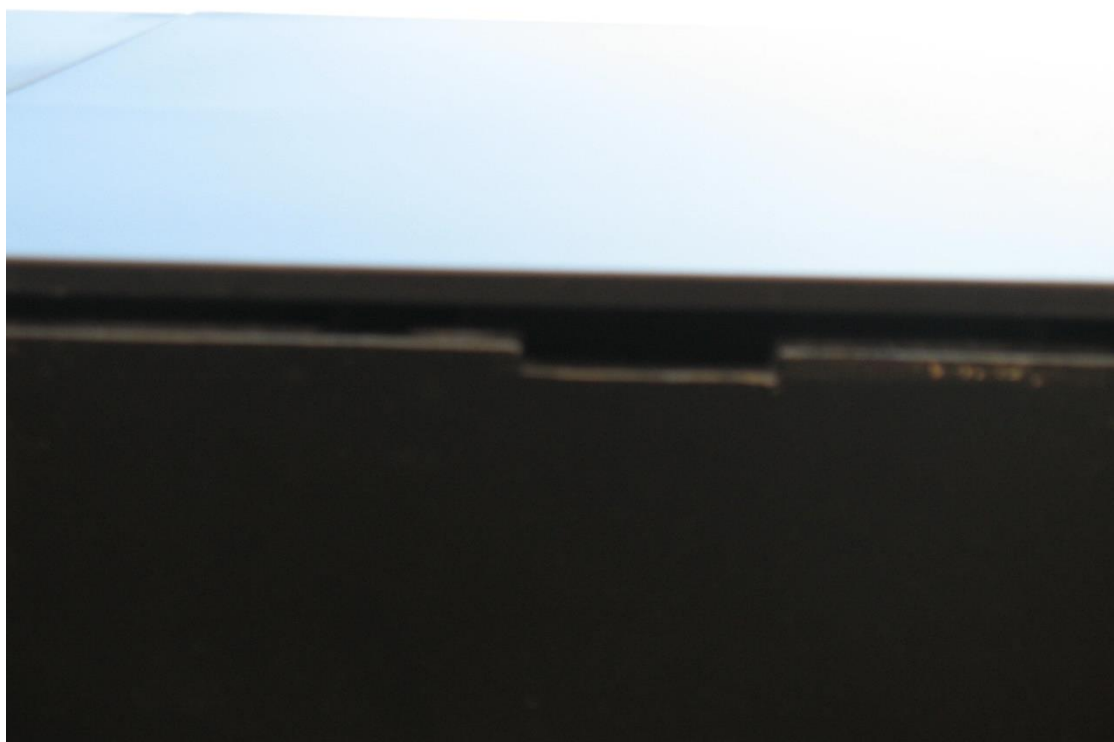
**Figuur 7: Kieren tussen de brugwand en de koof**

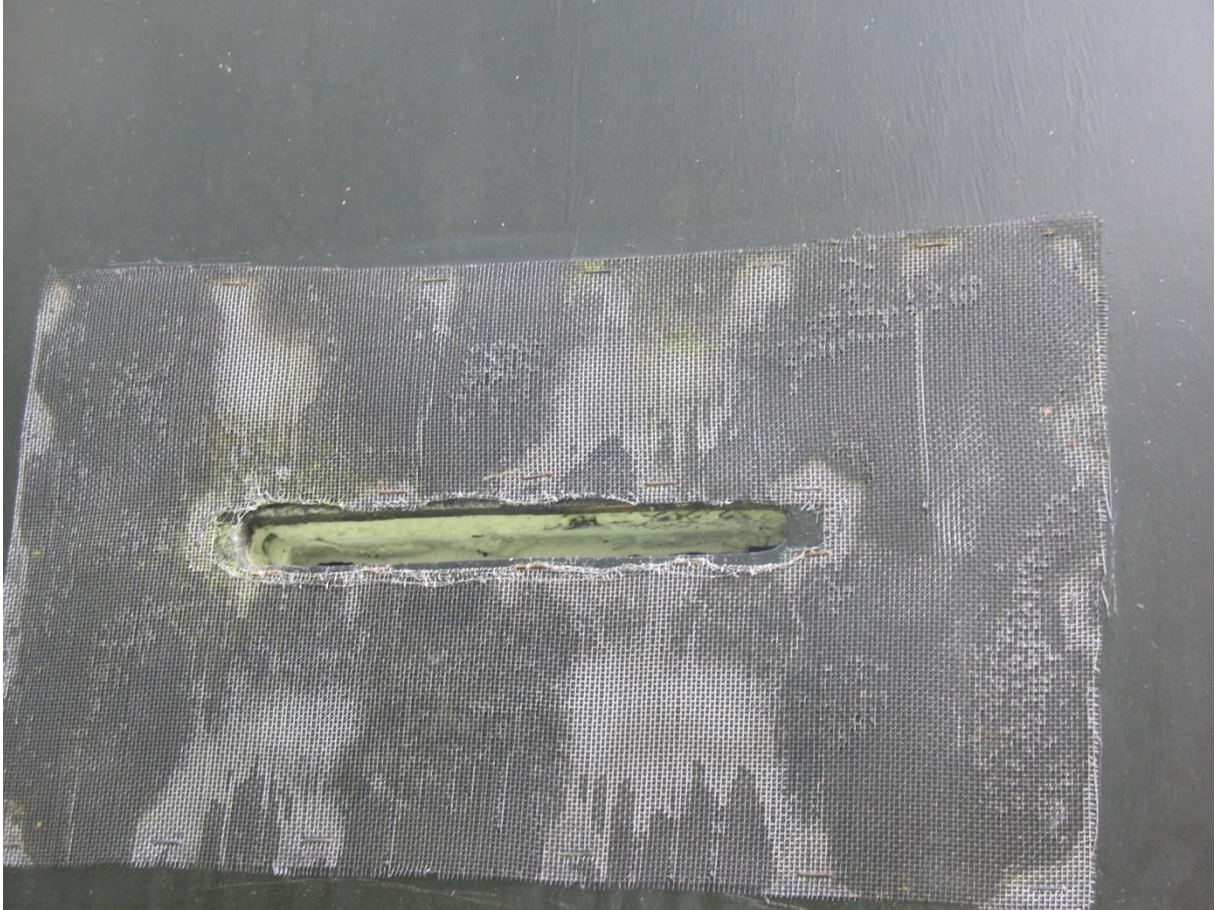
**Figuur 8: Voorbeeld van gaas op een gladde ondergrond, zodat vleermuizen toch naar binnen kunnen kruipen**
