**Beoordeling  
verlichtingsplan en  
verlichtingsregime  
Nationaal Militair  
Museum in relatie tot  
vleermuizen**

Notitie 2015028 van de Zoogdiervereniging, onderdeel project 2013.069  
In opdracht van Ministerie van Defensie

| Notitie nr: | N2015028 |
| Datum uitgave: | 9 februari 2016 |

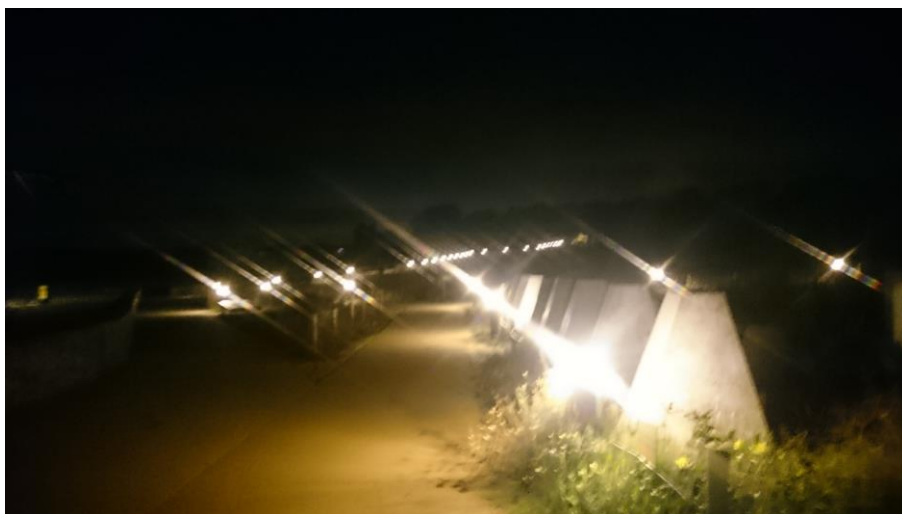
**Figuur 1:** Verlichting op het pad van parkeerplaats naar hoofdgebouw.

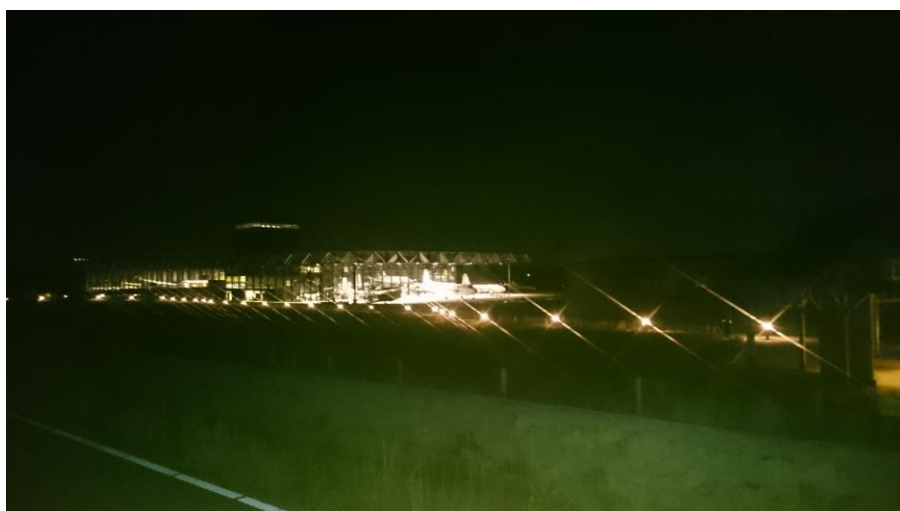
**Figuur 2:** Verlichting op het pad van parkeerplaats naar hoofdgebouw en in het hoofdgebouw, in een situatie waarin er 's avonds nog activiteiten in het hoofdgebouw plaatsvinden.

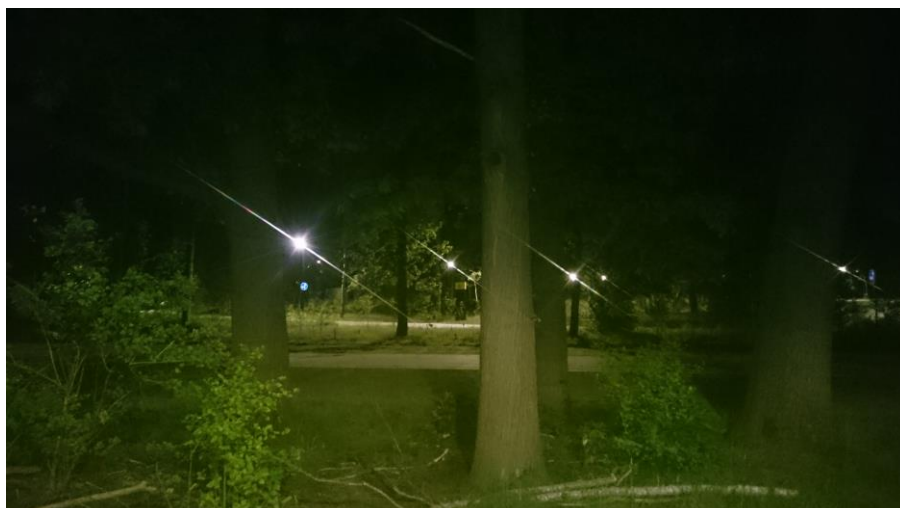
**Figuur 3:** Verlichting op de parkeerplaats in een situatie waarin er 's avonds nog activiteiten in het hoofdgebouw plaatsvinden.

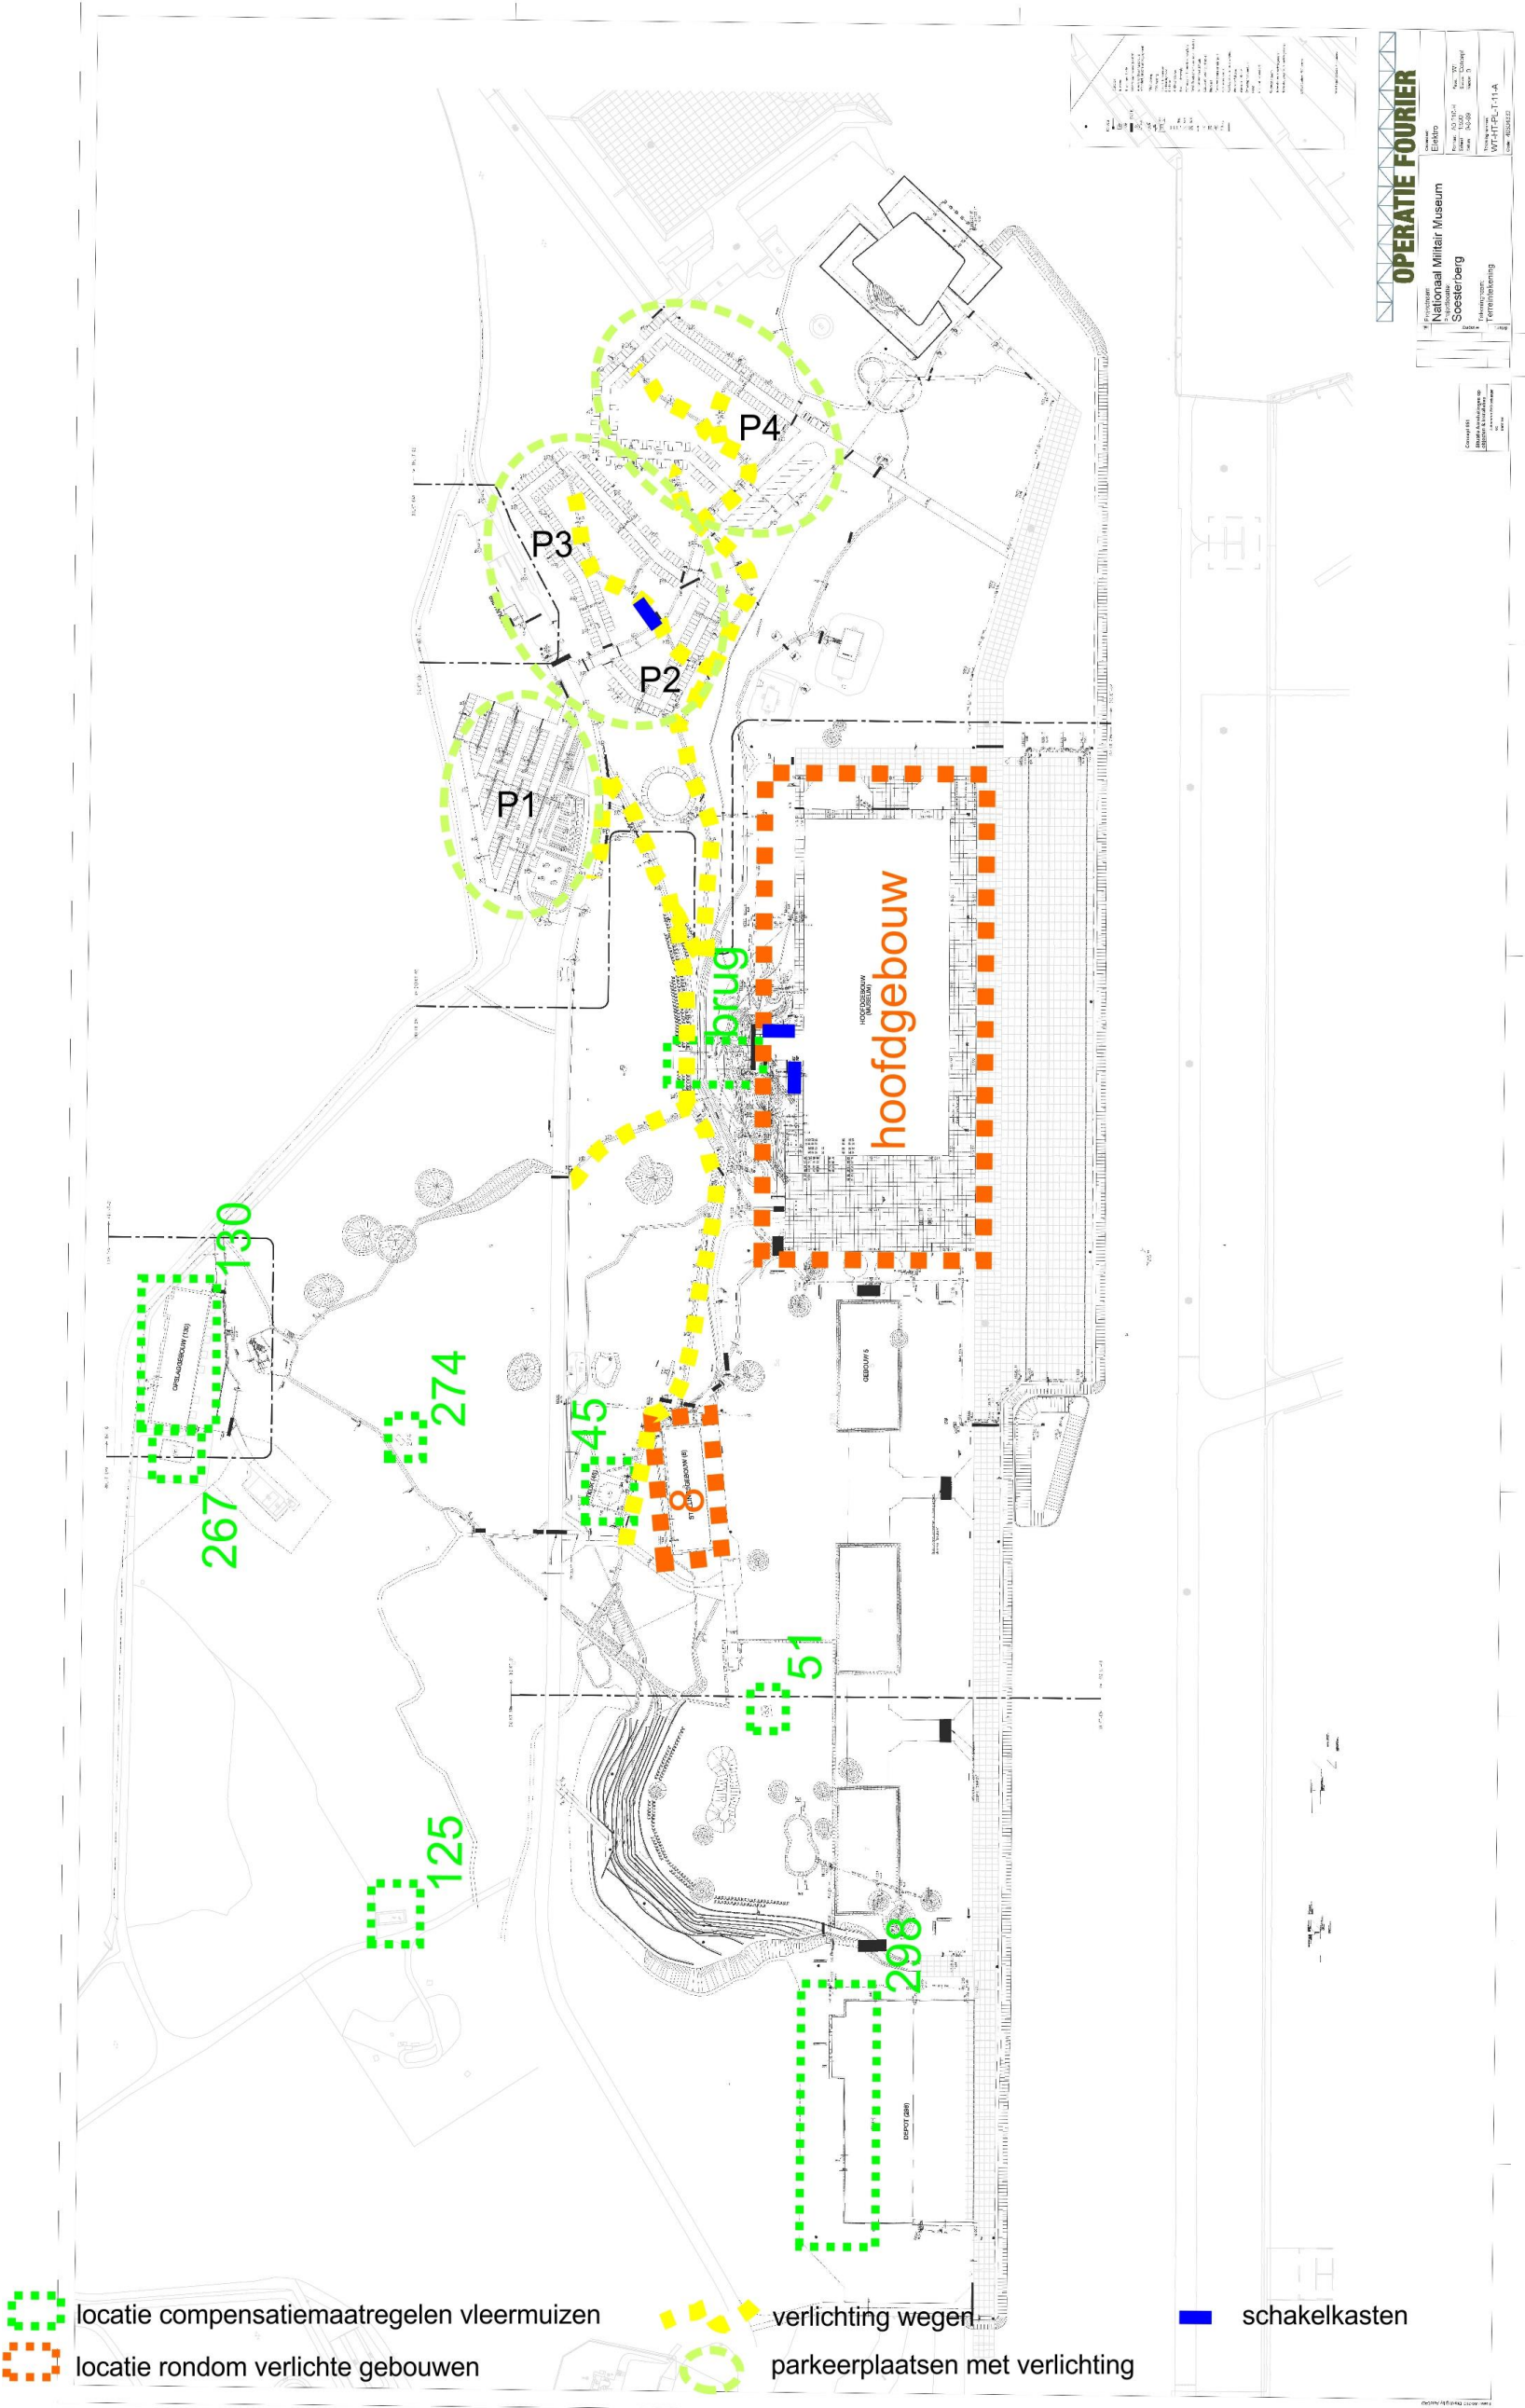
**BIJLAGE 1. Verlichtingssituatie terrein Nationaal Militair Museum**

- Er is witte verlichting aanwezig op de parkeerplaatsen 1 tot en met 4 (zie bijlage 1).
- De verlichting bestaat uit 80 lampen van 6 meter hoog, welke voorzien zijn van armaturen die alleen naar beneden stralen.
- Deze verlichting reageert op schemer en gaat aan in de avondschemering en uit in de ochtendschemering.
- Na sluitingstijd van het museum dooft deze verlichting na 15 minuten, nadat de laatste bewaker het gebouw heeft verlaten en de alarminstallatie heeft aangezet. In normale situaties, wanneer er geen avondactiviteiten zijn, is de verlichting 's nachts dus uit.

- Vanaf het parkeerterrein zijn de wandelpaden naar het hoofdgebouw en de opslagplaats verlicht (zie bijlage 1).
- De witte verlichting bestaat uit maximaal 1 m hoge lampen, welke voorzien zijn van armaturen die alleen naar beneden stralen.
- Ook deze verlichting reageert op schemer en gaat aan in de avondschemering en uit in de ochtendschemering.
- Ook deze verlichting dooft na sluitingstijd na 15 minuten, nadat de laatste bewaker het gebouw heeft verlaten en de alarminstallatie heeft aangezet.
- In normale situaties, wanneer er geen avondactiviteiten zijn, is ook deze verlichting 's nachts uit.

- Rondom het hoofdgebouw is er witte verlichting die vanaf het gebouw naar beneden straalt (zie bijlage 1).
- Ook deze verlichting reageert op schemer en gaat aan in de avondschemering en uit in de ochtendschemering.

- Rondom het depot/stallingsgebouw (8) is er witte verlichting die vanaf het gebouw naar beneden straalt (zie bijlage 1).
- Ook deze verlichting reageert op schemer en gaat aan in de avondschemering en uit in de ochtendschemering.
- Aan de noordzijde van het gebouw, een locatie waar vleermuisverblijfplaatsen als compensatie in de schil van het gebouw zijn gerealiseerd, gaan geen lampen branden.
- De andere verlichting dooft na sluitingstijd na 15 minuten, nadat de laatste bewaker het gebouw heeft verlaten en de alarminstallatie heeft aangezet.
- In normale situaties, wanneer er geen avondactiviteiten zijn, is ook deze verlichting 's nachts uit.
- Er zijn 's avonds beperkte activiteiten van mensen die oud materieel opknappen, circa 1 keer per week.

Op die avonden in het zomerseizoen, waarin 's avonds activiteiten plaatsvinden, zal de uitstraling vanuit het hoofdgebouw en de wegen en paden (zie bijlage 1) enige lichthinder opleveren voor de functionaliteit van de nieuw aangeboden verblijven onder de brug. De ruimte onder de brug is echter donker. Eventuele vleermuizen die de voorziening gebruiken, kunnen eerst in het donker uitvliegen en dan snel de verlichte ruimte doorsteken in de richting van donkerder jachtgebied. Bovendien is het te verwachten dat de gewone dwergvleermuis vervolgens gaat jagen op de door de lampen aangetrokken insecten. In de ochtend (bij het terugkomen naar de verblijfplaats) zullen geen lampen branden, bovendien zwemt de gewone dwergvleermuis vaak tot in het eerste ochtendlicht.

Op die avonden in het zomerseizoen, waarin 's avonds activiteiten plaatsvinden, zal de uitstraling vanuit het depot/stallingsgebouw en de wegen en paden (zie bijlage 1) enige lichthinder opleveren voor de functionaliteit van de nieuw aangeboden verblijven bij gebouw 45.

Tijdens avondgebruik van het hoofdgebouw (gebruik na 18.00 uur) in de maanden tussen half april en half oktober, alleen de verlichting rond het hoofdgebouw, op de wandelpaden tussen hoofdgebouw en parkeerplaatsen en op de parkeerplaats laten branden. De verlichting rond het depot/stallingsgebouw en de wegen vanaf het hoofdgebouw naar deze locatie blijven dan uitgeschakeld (zie bijlage 1).

Tijdens avondgebruik van het hoofdgebouw (gebruik na 18.00 uur) in de maanden tussen half april en half oktober, de verlichting op de parkeerplaatsen beperken tot verlichting van parkeerplaats 1 en/of 2. Zowel de verlichting op de parkeerplaatsen als de verlichting van de wegen van parkeerplaats 3 en 4 naar de uit-/ingang van deze parkeerplaatsen blijven dan uitgeschakeld (fig. 4).

Tijdens avondgebruik van het hoofdgebouw (gebruik na 18.00 uur) in de maanden tussen half april en half oktober, de verlichting beperken tot de paden van parkeerplaats tot hoofdgebouw. De verlichting van hoofdgebouw naar het depot/stallingsgebouw blijft dan uitgeschakeld (zie bijlage 1).

Tijdens avondgebruik van het hoofdgebouw (gebruik na 18.00 uur) in de maanden tussen half april en half oktober, de verlichting rond het depot uit laten (zie bijlage 1).
