## Bevindingen veldbezoek Fort Honswijk 25020221

### Notitie van de Zoogdiervereniging

| Projectnaam | Ecobegeleiding Fort Honswijk |
| Documentnummer | N2021007 |

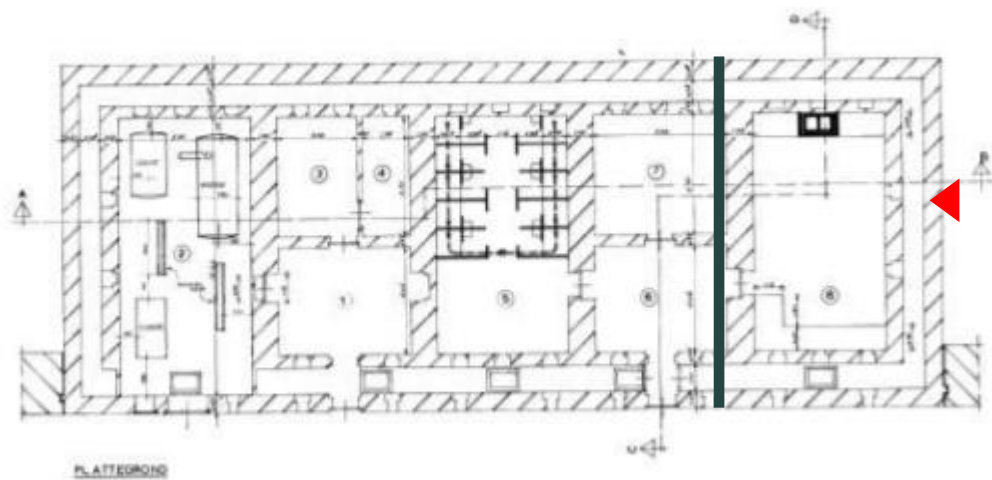
Gebouw H:

- Er zijn twee overwinterende vleermuizen aangetroffen: in gebouw H (watervleermuis), in de rechtervleugel van de rondgang in een kaarsnis en in gebouw G (gewone grootoorvleermuis), zie bijlage II . Het dier in gebouw H hing in een pas geverfde koker. Van beide dieren is niet duidelijk (en ook niet meer te achterhalen) of de dieren voor, tijdens of na de werkzaamheden ter plaatse, overwinterden.
- De kelder van gebouw H kon niet onderzocht worden, de luiken die de kelder afsluiten lieten kieren zien die voor vleermuizen toegankelijk zijn. Het is daarom mogelijk dat er momenteel dieren overwinteren in de kelder.
- Er werken verschillende mensen op het terrein. Mogelijk is niet iedereen op de hoogte van de werkprotocollen.

= Locatie overwinterende watervleermuis

= lucht dicht afzetten met houtenschot en compriband

= open te zetten luik

- Aanwezigheid vleermuis gebouw H:
  - leg de werkzaamheden in gebouw H stil totdat het dier uit eigen beweging de overwinteringslocatie verlaat (pas verlichting en dergelijke aan zodat het dier ook daadwerkelijk het gebouw kan verlaten) of

- zet de omgeving van de overwinterende vleermuis af (sluit de rondgang ter plaatse af op enige afstand –ongeveer één kamer- van de overwinterende vleermuis), en zet handwerkzaamheden elders voort. Zorg er voor dat het dier wel naar buiten kan maar niet opnieuw naar binnen (zet luik open en gebruik exclusion flaps). Om de werkzaamheden elders voort te kunnen zetten moeten twee (moderne) muurtjes in de linkervleugel van de rondgang worden afgebroken.

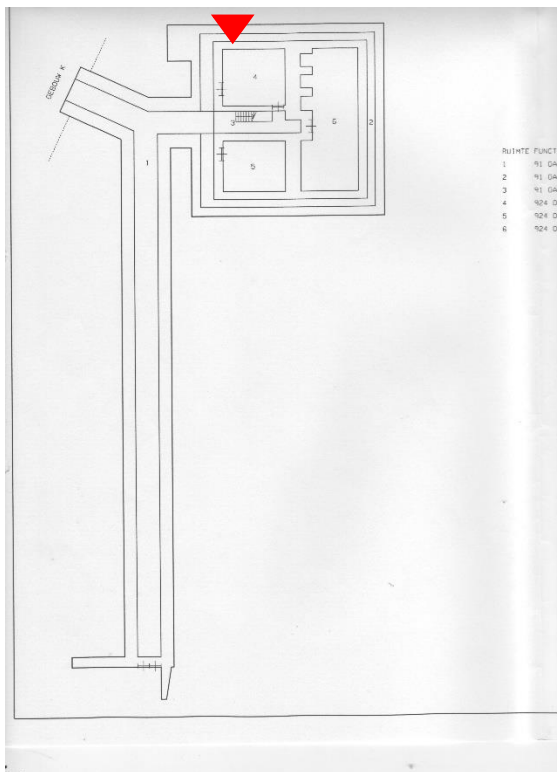
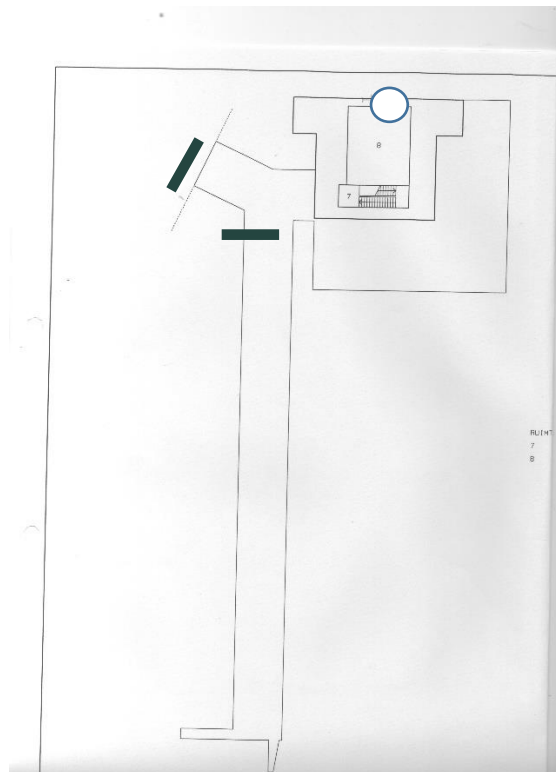
Gebouw G:

= Locatie overwinterende grootoorvleermuis
-

= lucht dicht afgezet met houtenschot en compriband (aanwezig)
-

= passeerplaats laag bij de grond

- Herstel de weringsmaatregelen bij gebouw G zsm.
- Aanwezigheid vleermuis gebouw G:
  - leg de werkzaamheden in gebouw G stil totdat het dier uit eigen beweging de overwinteringslocatie verlaat of

- leg de werkzaamheden stil tot 1 april 2021, en als uit inspectie blijkt dat het dier nog aanwezig is, start met werkzaamheden zo ver mogelijk van de overwinteringslocatie vandaan (verste sectie) en werk richting vleermuis. De verwachting is dat het dier op 1 april of kort daarna uit overwinteringstoestand is gekomen of komt en vertrekt.

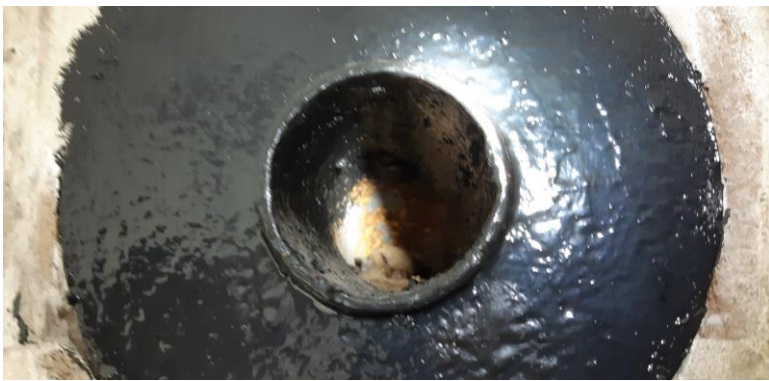
*Figuur 2: Watervleermuis in gebouw H*

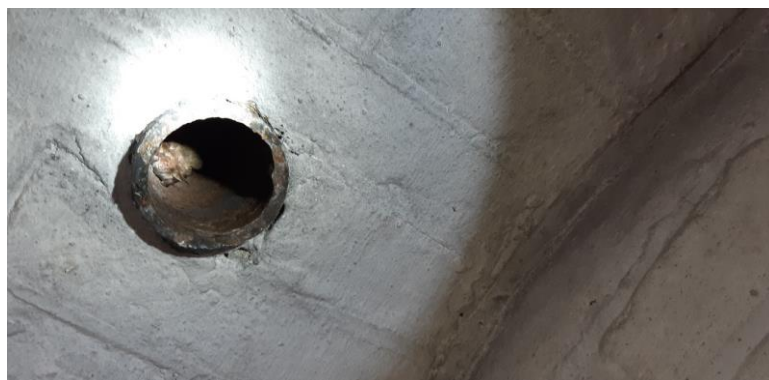
*Figuur 3: Gewone grootoorvleermuis in gebouw G*

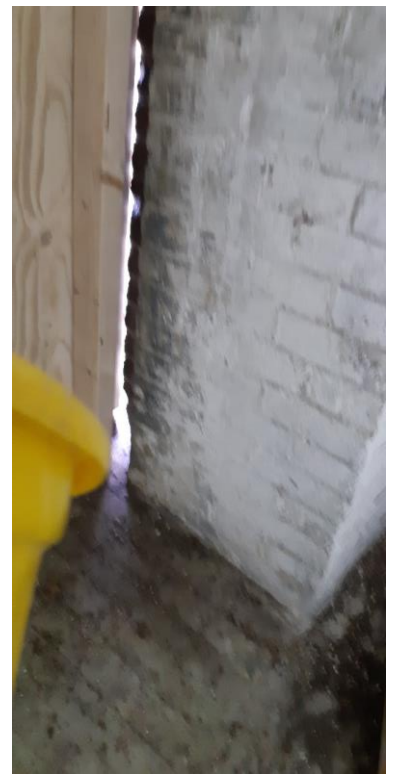
- Er worden geen werkzaamheden uitgevoerd aan het Torenfort
- Alle relevante stukken zijn aanwezig op het terrein
- De weringsmaatregelen zijn allen nog op hun plek en zorgvuldig uitgevoerd met uitzondering van gebouw G en gebouw K. De weringsmaatregelen boven de toegangsdeur van gebouw G vertoonden gaten. In tegenstelling tot de eerdere situatie waren niet alle kokers/luchtschachten in gebouw K (Contrescape) meer dichtgezet.
- Uitgevoerde werkzaamheden zijn in grote lijnen –voor zover controleerbaar- conform de ontheffing uitgevoerd. Bij gebouwen F en M is circa 2/3 deel van de bakstenen voorzet-muur verwijderd. Bij gebouw M staat het grootste deel van de voorzet-muur er nog aan de voorzijde (deze gaat ook een stukje de hoek om). Spouwruimte is aanwezig aan de linkerkant, aan de rechterkant lijkt deze te ontbreken. Scheuren en spleten in de achterliggende wand

*Figuur 1: Spleet tussen wand en deur bij gebouw G*

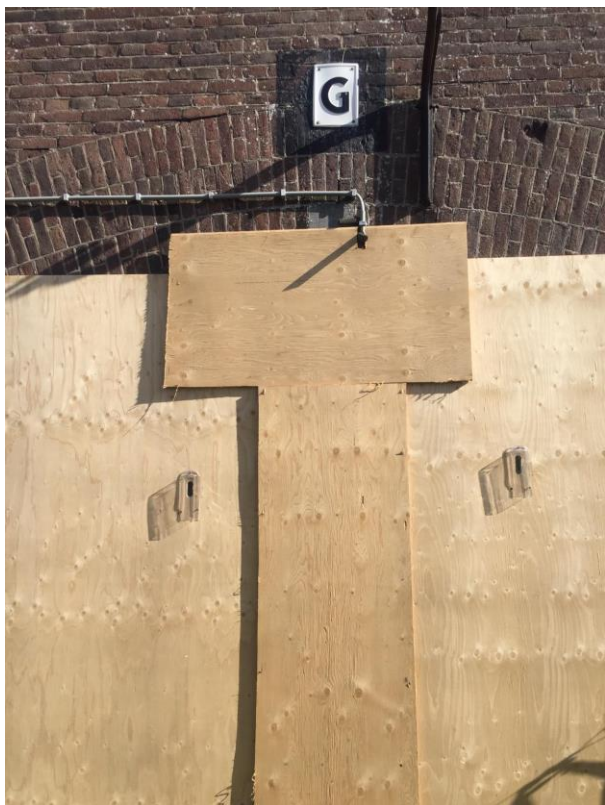
*Figuur 6: Toegang tot gebouw G aangepast*

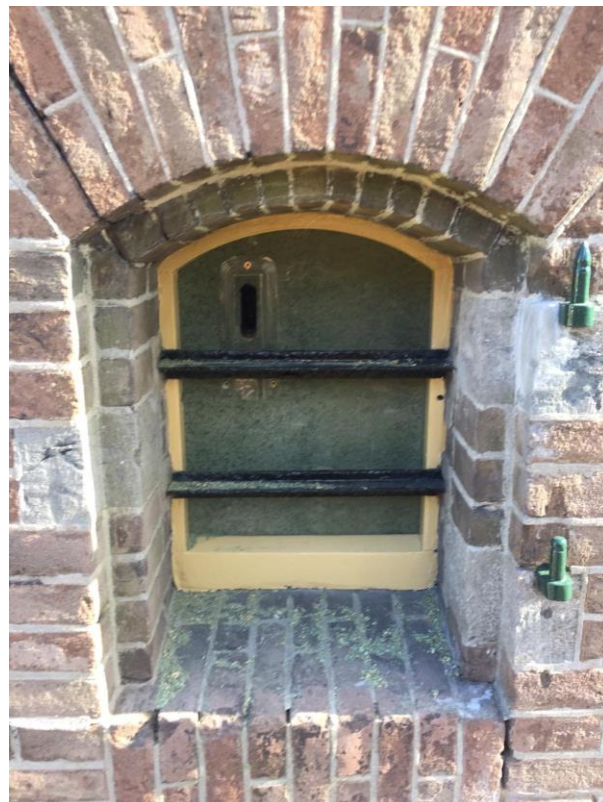
*Figuur 4: Uitvliegmogelijkheid bij gebouw H, in net afgesloten compartiment*

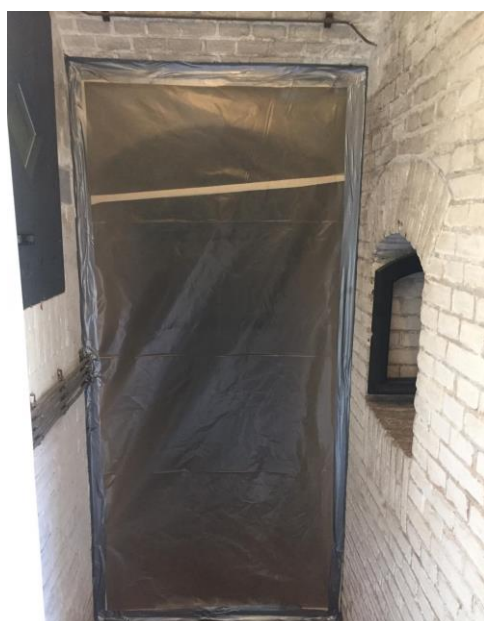
*Figuur 5: Afsluiting nabij vleermuis ingebouw H*
