## **Bever & Das in het dijkverbeteringstraject**

### **Cuijk-Ravenstein**

Rapport van de Zoogdierverseniging  
In opdracht van Waterschap Aa en Maas

**Rapport nr.:** 2022.07

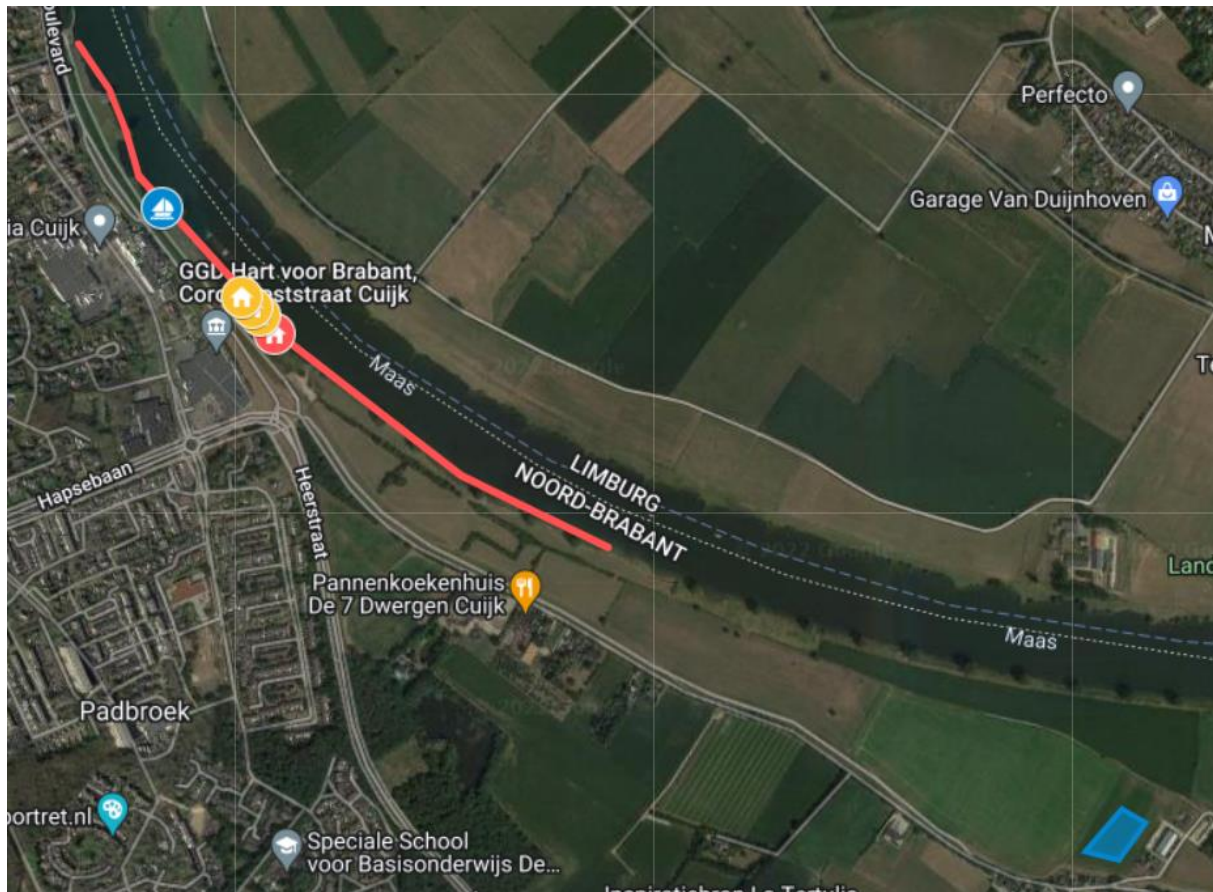
de bevers toch in de dijk gaan graven of dat eventuele bevers van een territorium dat verder naar het oosten aanwezig zijn (bijvoorbeeld rond de monding van de Oeffeltse Raam), deze locatie gaan gebruiken tijdens hoogwater.

**Figuur 3.2.** Globale weergave van het beverterritorium Maas Cuijk zuid (rode lijn). Weergegeven zijn een beverburcht (rode stip), burchten/holen uit de beverapp (oranje stippen), eventuele locatie voor een drijvende HVP (blauwe stip) en het zoekgebied voor een HVP in de vorm van een grondlichaam (blauwe polygoon).

Om de risico's te verminderen kan gedacht worden aan het toepassen van een drijvende HVP ten noordwesten van de burchten en hollen, in een soort inham. Eventueel kan ook gedacht worden aan

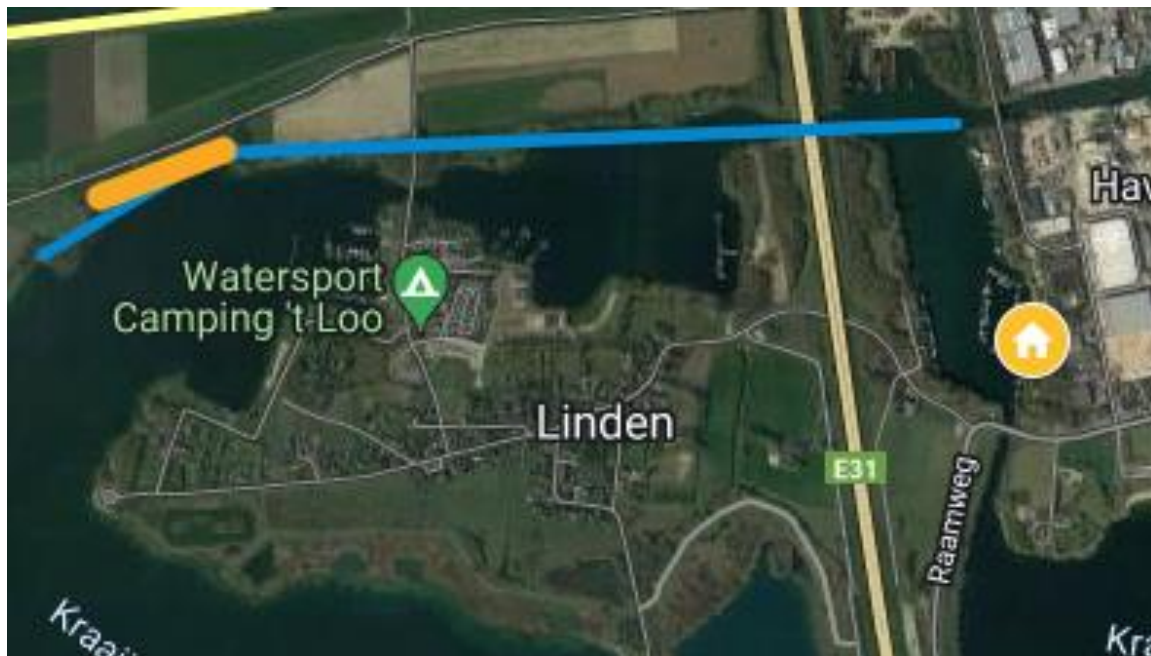
dicht bij de kering liggen vormen een risico voor de beschermingszone van de kering als hier beverholen worden gegraven. Daarbij moet rekening worden gehouden dat een beverhol een maximale lengte heeft van ongeveer 20 m. Daarom dienen waarschijnlijk delen van die oevers beschermd te worden tegen graverij.

**Figuur 3.3.** Globale weergave van een deel van het beverterritorium Kraaijenbergse Plassen oost (blauwe lijn). Weergegeven is een burcht/hol uit de beverapp (oranje stip) en de locatie waar bevers mogelijk in de beschermingszone van de kering kunnen graven (oranje lijn).

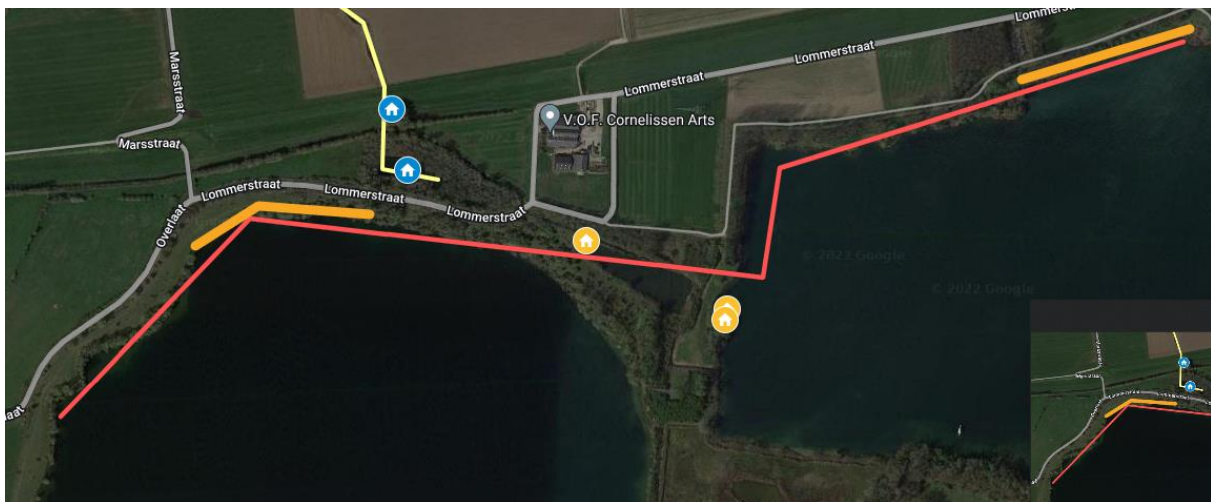
Enkele delen van de noordelijke oever van het westelijke deel van de Kraaijenbergse Plassen liggen relatief dicht bij de kering. Vanwege ver overhangende takken kon niet alles goed worden gecontroleerd. Eventueel aanwezige beverholen kunnen hier een gevaar vormen voor de kering. Geadviseerd wordt om deze delen met een snorkelaar te inspecteren. Daarnaast wordt geadviseerd dat het waterschap een GIS-analyse uitvoert of er delen zijn waar de bevers, als ze een 20 m lang hol graven, in de beschermingszone van de kering terecht komen. Indien dat het geval is, dan dienen er beschermende maatregelen genomen te worden om de kering afdoende te beschermen.

**Figuur 3.4.** Globale weergave van een deel van het beverterritorium Kraaijenbergse Plassen west (rode lijn). Weergegeven zijn de beverburchten/holen uit de beverapp in het noordelijke deel (oranje stippen) en trajecten met oevers waar mogelijk problemen kunnen ontstaan met de beschermingszone van de kering als bevers hier gaan graven (oranje lijnen). De blauwe stippen behoren bij een ander beverterritorium om worden daar behandeld.

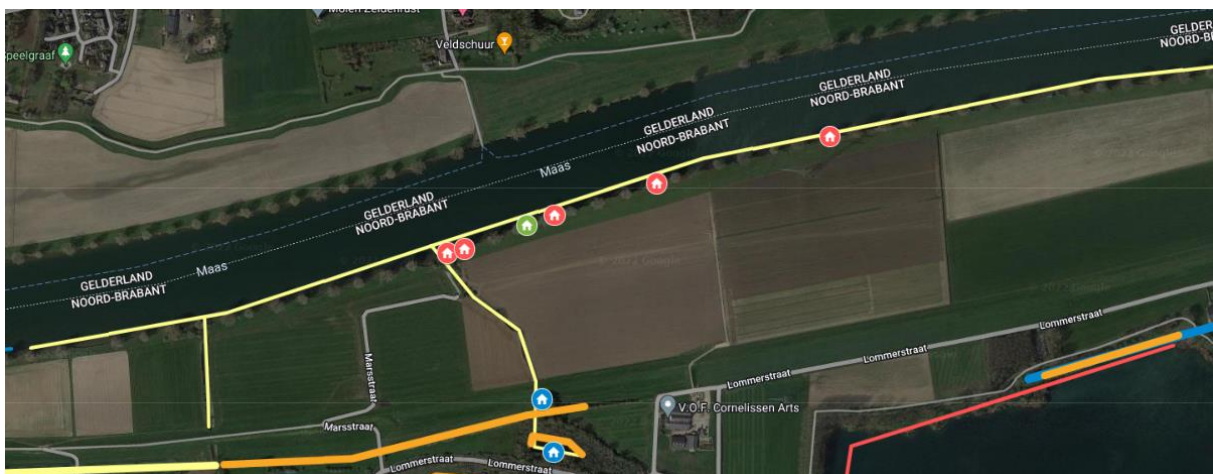
**Figuur 3.5.** Globale weergave van het beverterritorium Maas monding Tochtsloot (gele lijn). Weergegeven zijn beverburchten/holen (rode stippen), mogelijke beverholen (groene stippen), een waarschijnlijk in gebruik zijnde HVP binnendijks (blauwe stip) en een eventueel buitendijks in te richten HVP in de kering (blauwe stip). Tevens zijn weergegeven een deel van een teensloot waar bevers van gebruik maken en er kans op graafschade door bevers in de kering kan ontstaan (oranje lijn).

Omdat niet bekend is of het aangebrachte gaas daar waar de Tochtsloot de kering kruist, diep genoeg is aangebracht wordt geadviseerd om een proefsleuf te graven en de diepte van de onderste rand van het gaas ten opzichte van de waterbodem te bepalen. De onderkant van het gaas moet ongeveer één meter dieper zitten dan de waterbodem, anders kunnen bevers er onderdoor graven.

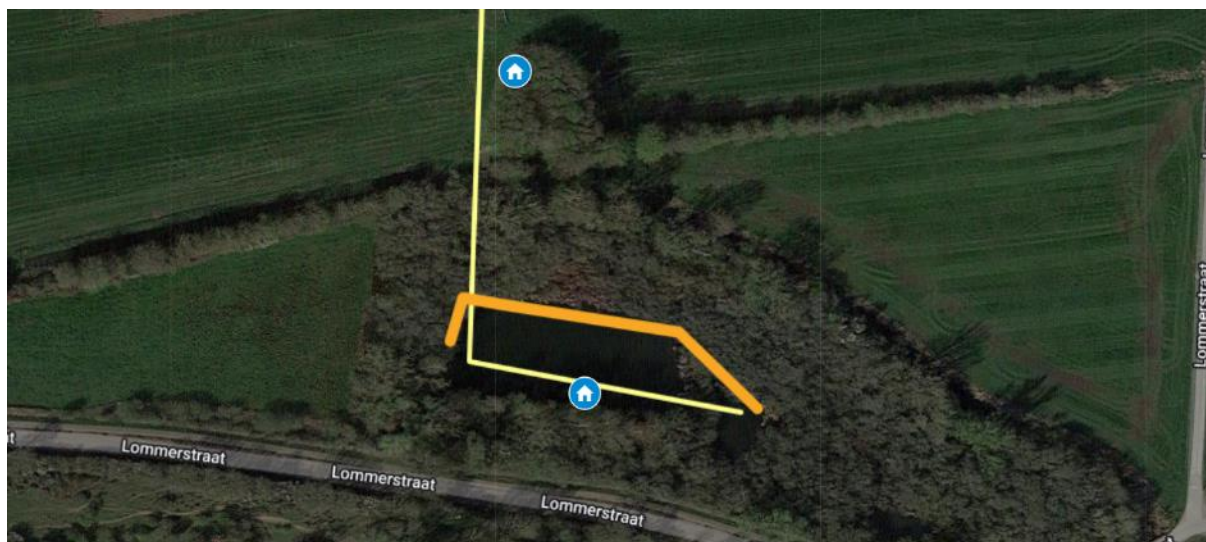
**Figuur 3.6** Detailweergave van het beverterritorium Maas monding Tochtsloot (gele lijn). Weergegeven zijn een waarschijnlijk in gebruik zijnde HVP binnendijs in een klein plasje ten zuiden van de kering (onderste blauwe stip) en een eventueel buitendijs in te richten HVP in de kering (blauwe stip). Daarnaast is de noordoever van het plasje weergegeven, die gevoelig kan zijn voor graafschade aan de (beschermingszone) van de kering door bevers (oranje lijn).

toevluchtsoord kiest dan is het inrichten van een buitendijkse HVP noodzakelijk. In de uiterwaarden zijn eigenlijk geen goede locaties om een op zich staande HVP in de vorm van een grondterp of drijvende HVP toe te passen. Eventueel kan overwogen worden om daar waar de tochtsloot de kering passeert een HVP in de kering in te richten.

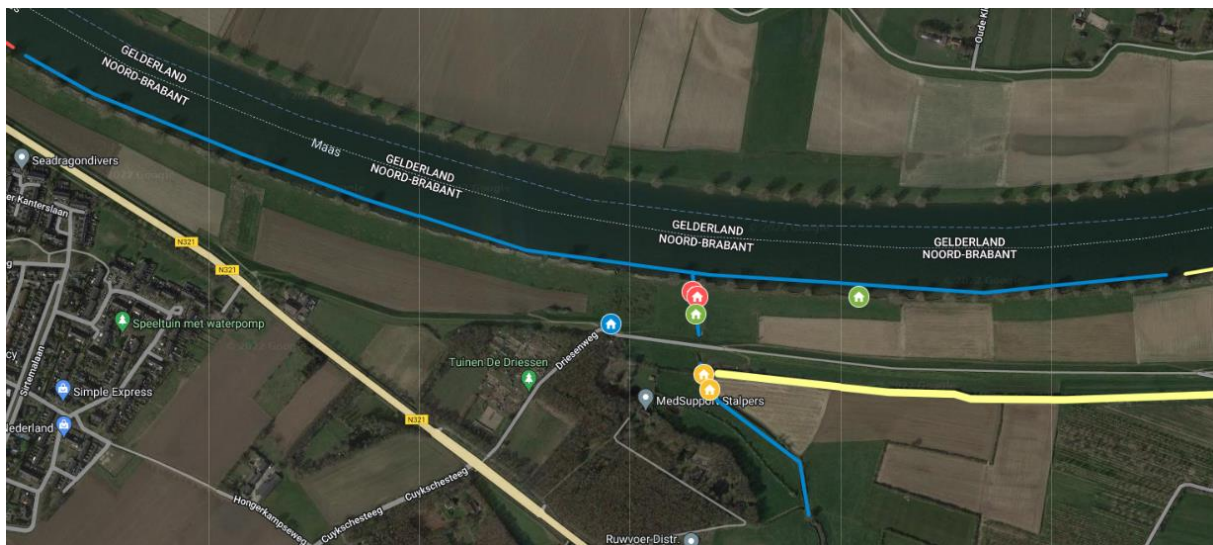
**Figuur 3.7.** Globale weergave van beverterritorium Maas Gasselse Loop (blauwe lijn). Weergegeven zijn beverburchten/holen (rode stippen), mogelijke beverholen (groene stippen), beverburchten/holen uit de beverapp (oranje stippen), een locatie buitendijs tegen de kering waar eventueel een HVP tegen de kering ingericht kan worden (blauwe stip) en een teensloot die een deel van het jaar water bevat waar geringe risico's zijn op graafschade aan de kering (gele lijn).

Op dit moment is het onduidelijk in hoeverre een HVP in de uiterwaarden noodzakelijk is. De doorgang van de Gasselse Loop door de kering wordt waarschijnlijk afgesloten als de waterstand in de Maas (nagenoeg) gelijk is aan de waterstand in de Gasselse Loop. Het is niet bekend of de bevers zich op dat moment al naar het binnendijkse deel van hun territorium hebben begeven. Als dat niet zo is dan zullen ze de weg moeten oversteken om binnendijs het hoogwater door te kunnen brengen. Als blijkt dat bevers zich tijdens hoogwater ook buitendijs ophouden, bijvoorbeeld om te foerageren, dan kan er nagedacht worden om een voorziening aan te leggen om de bevers veilig de weg op de kering over te laten steken (bijvoorbeeld door het toepassen van (tijdelijke) snelheidsverlagende drempels). Als dit mogelijk is, is een buitendijkse HVP mogelijk niet noodzakelijk. In de uiterwaarden zijn geen goede locaties om een op zich staande HVP in de vorm van een grondterp of drijvende HVP toe te passen. Ten westen van de Gasselse Loop is echter een locatie waar de kering meer ruimte biedt en daar zou eventueel een HVP in de kering ingericht kunnen worden (figuur 3.7).

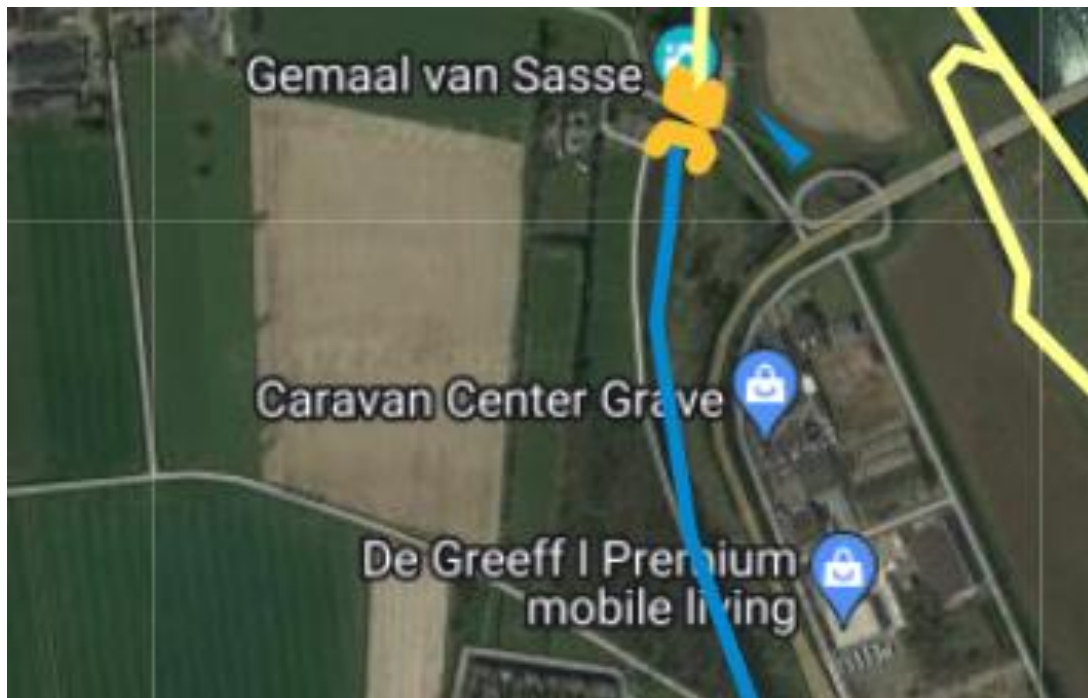
**Figuur 3.9.** Globale weergave van een deel van beverterritorium Graafse Raam binnendijs (blauwe lijn). Weergegeven is de potentieel risicovolle locatie van de kering (oranje lijn aan zuidkant kering).

Geadviseerd wordt om nog eens goed te kijken naar de beschermingszone van de kering en zo nodig de oever afdoende te verdedigen.

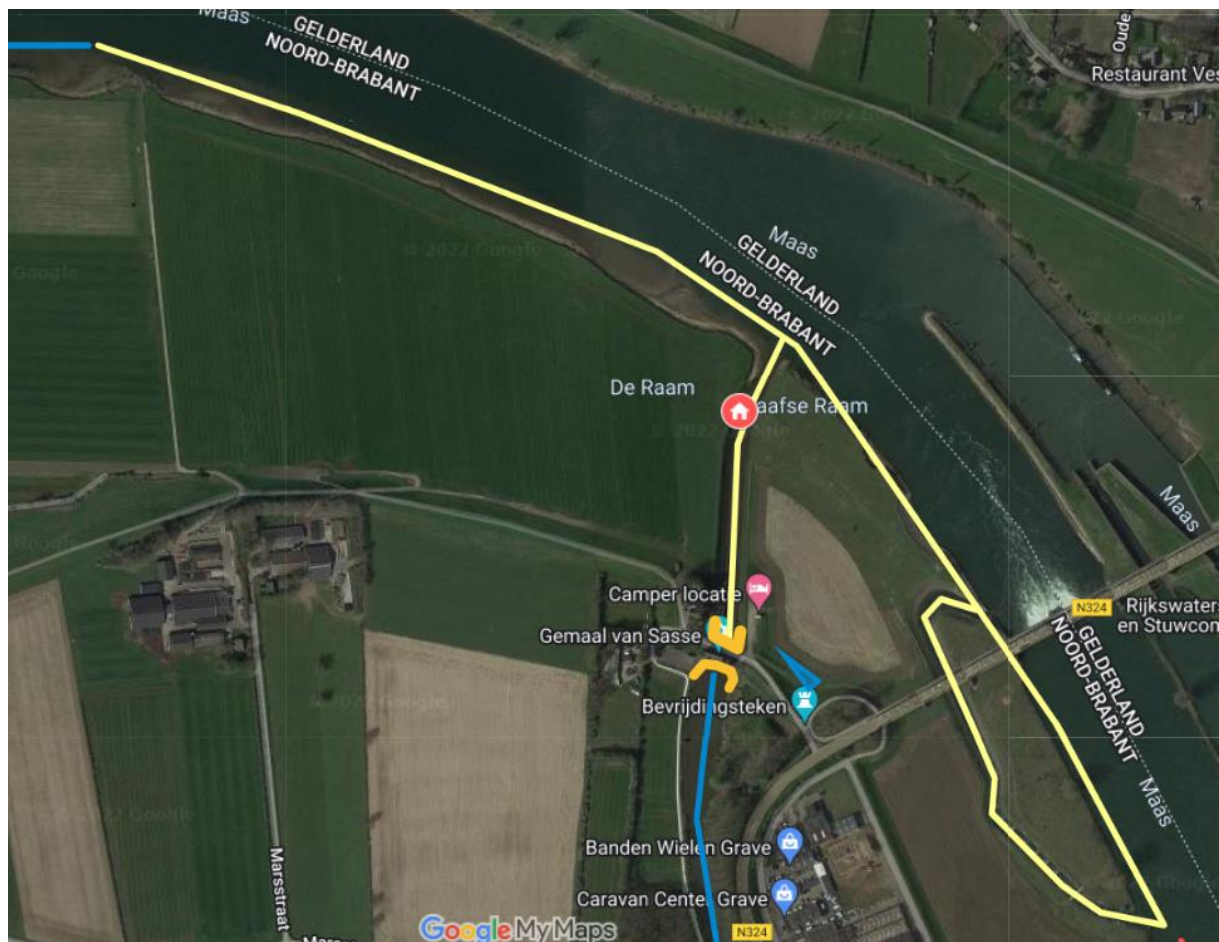
In dit territorium zijn geen hogere delen aanwezig anders dan de kering. Daarmee zijn de risico's ten aanzien van de kering aanzienlijk. Daarnaast kan er graafschade ontstaan vanuit de Graafse Raam in de (beschermingszone van de) kering.

**Figuur 3.10.** Globale weergave van beverterritorium Maas monding Graafse Raam (gele lijn). Weergegeven zijn de locatie van burcht (rode stip), zoekgebied voor een HVP (blauwe polygoon) en twee risicovolle locaties van de kering (oranje lijn aan noord- en zuidkant kering).

Geadviseerd wordt om nog eens goed te kijken naar de (beschermingszone van de) kering en waar nodig de oever afdoende te verdedigen (zie figuur 3.10).

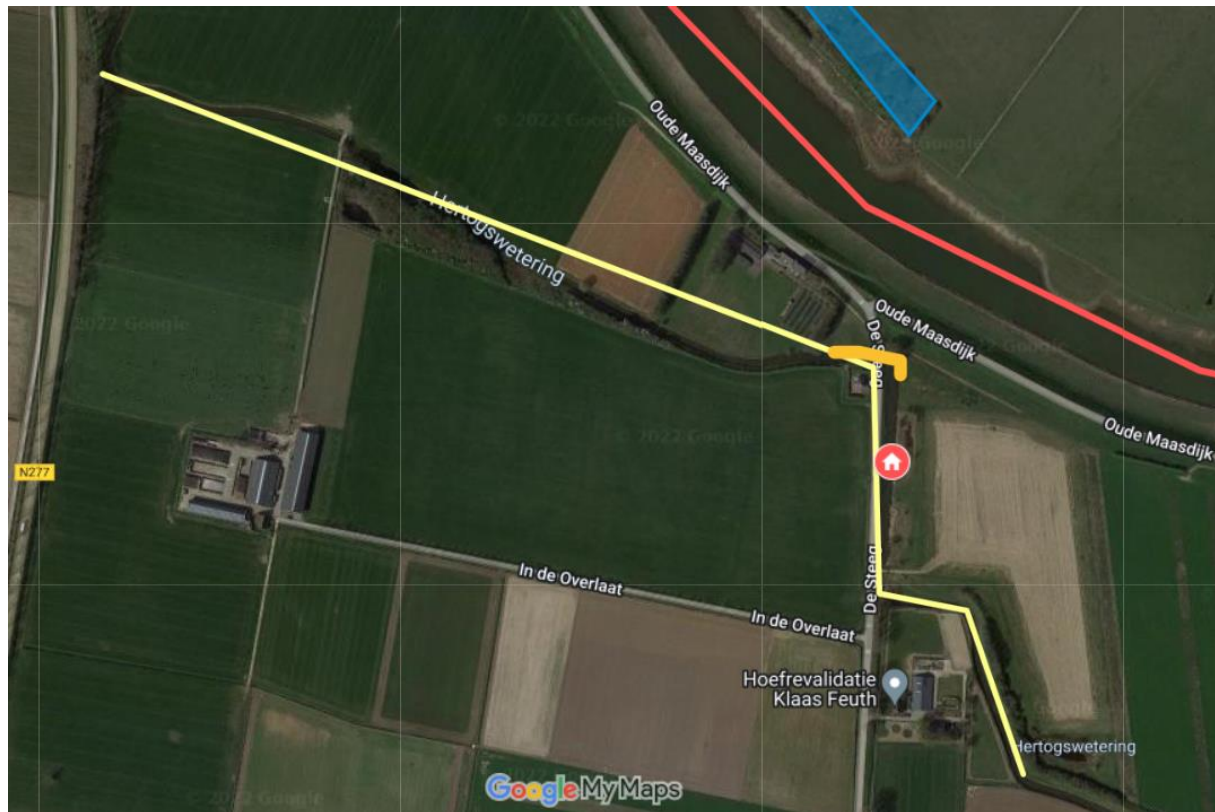
**Figuur 3.11.** Globale weergave van het beverterritorium Hertogswetering Reek (gele lijn). Weergegeven zijn de locatie van de burcht (rode stip) en een risicovolle locatie langs de kering (oranje lijn).

Geadviseerd wordt om nog eens goed te kijken naar de afstand tussen de Hertogswetering en de (beschermingszone van de) kering en waar nodig de oever afdoende te verdedigen.

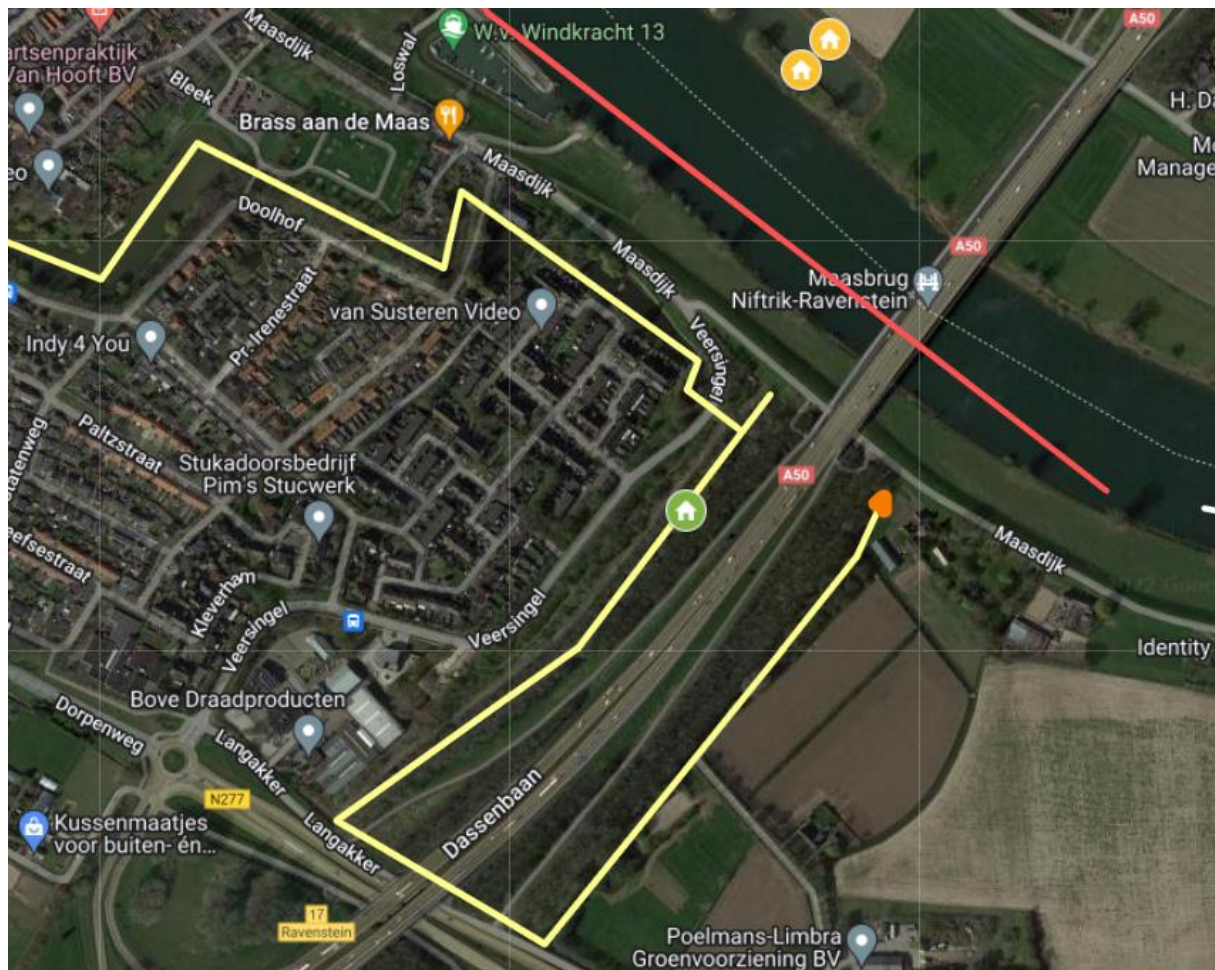
**Figuur 3.15.** Weergave van een deel van het beverterritorium dat zich in de bebouwde kom van Ravenstein bevindt (gele lijn) en doorloopt tot aan de oostkant van de A50 (groene stip=mogelijk hol, oranje pijlpunt=te beschermen oever van de kering).

Geadviseerd wordt om de oever tegen de kering en de beschermingszone te beschermen tegen graverij (figuur 3.15).

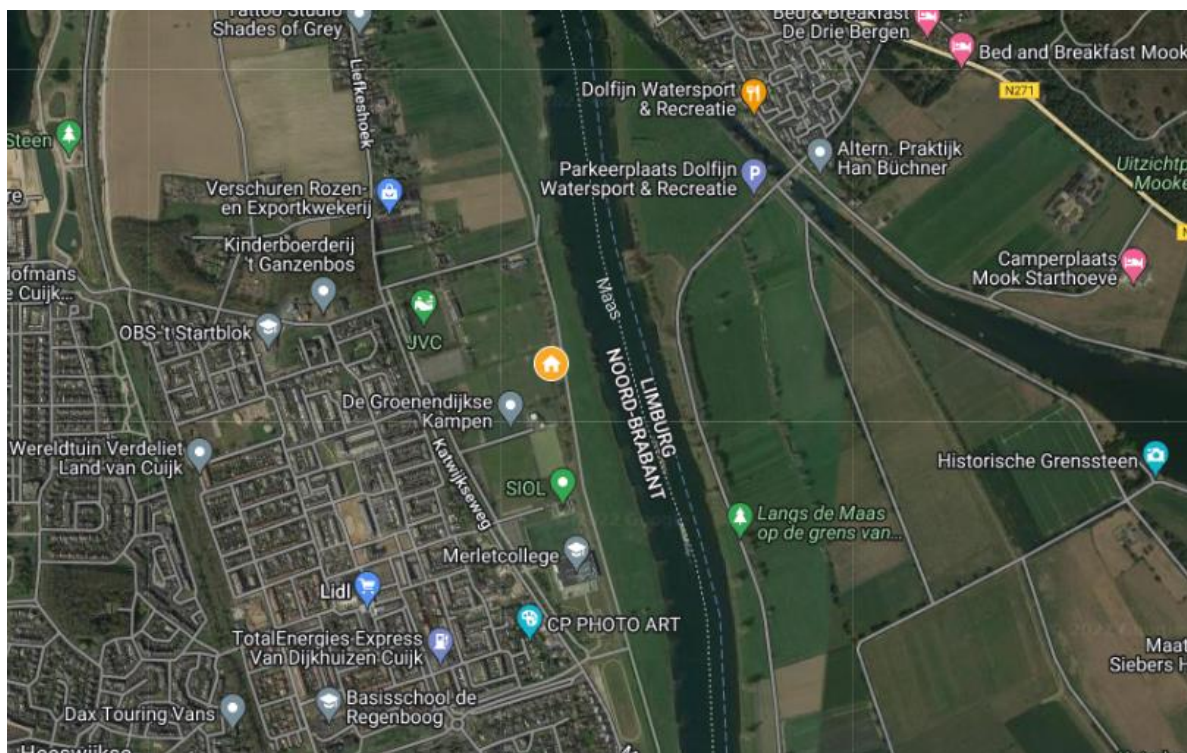
**Figuur 3.16.** Verlaten burcht bij sportpark (oranje stip).

Ter hoogte van het sportveld werd aan de teen van dijk een verlaten dassenburchtje gevonden, dat nu in gebruik is bij konijnen (figuur 3.16). Dit hol dient verwijderd te worden.

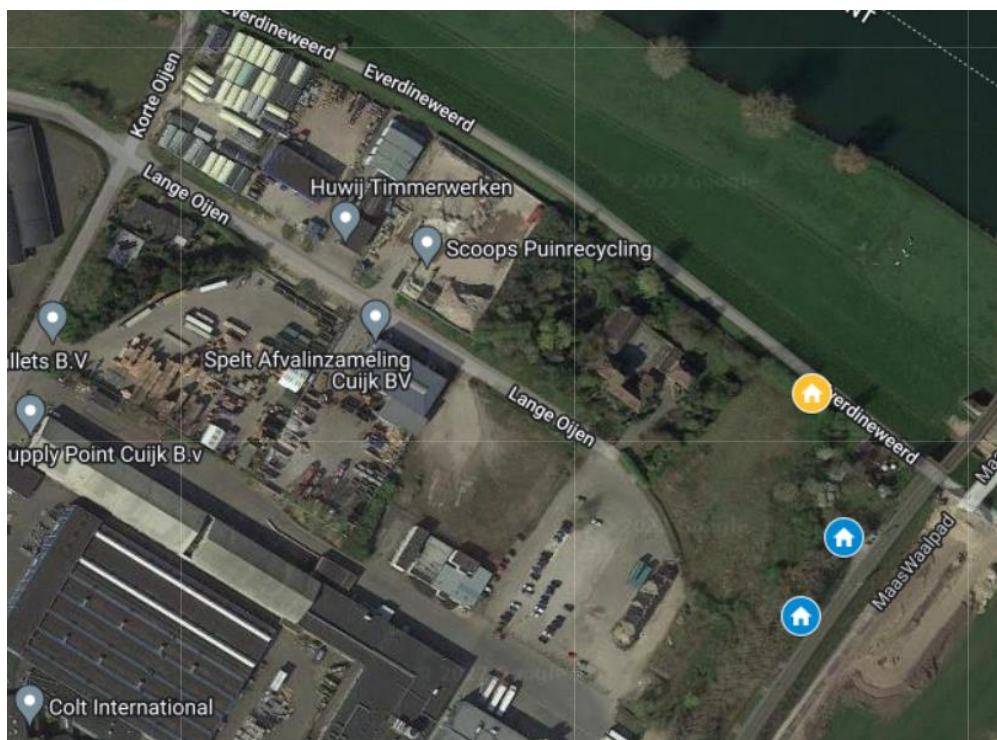
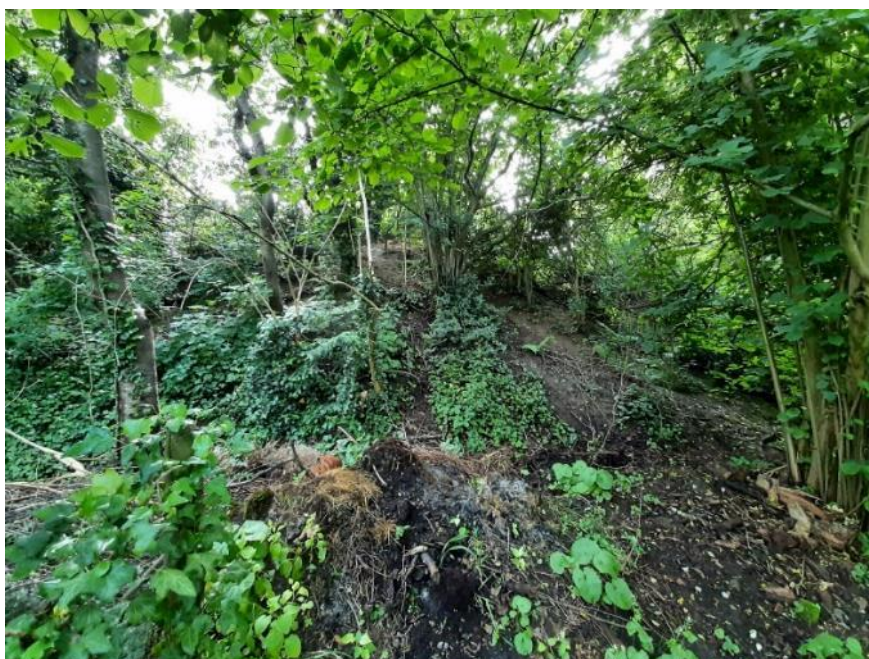
**Figuur 3.17.** Bewoonde burchten (blauwe stip) en ontmantelde burcht (gele stip) aan Everdineweerd.

**Figuur 3.18.** Burcht Everdineweerd 29 Katwijk.

De burcht bevindt zich op particulier terrein aan de rand van een voormalig NS-laadperron (zie figuur 3.17 en 3.18). Aangezien de burcht ruimschoots op afstand van de dijk ligt, vormt deze geen bedreiging. Iets zuidelijker liggen eveneens enkele hollen in de spoortalud. In december 2021 werd een bijburchtje in de teen van de dijk (onder de erfafscheiding) ontmanteld.

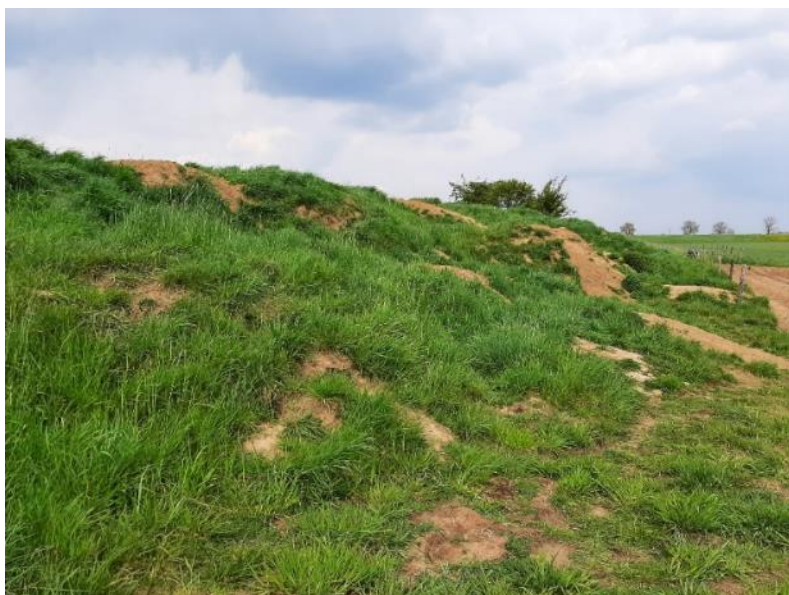
De zeer oude burcht **Keentseweg** op Keent (figuur 3.36) bevindt zich letterlijk in de dijk en wordt hier gedoogd omdat ingegraven raster zou voorkomen dat de burcht zich zou uitbreiden. Tijdens veldwerk is echter geconstateerd dat dassen nieuwe holen gegraven hebben op plekken die afgeschermd zouden zijn. De beschikbare technische documentatie bij WSAM geeft geen uitsluitsel over hoe goed die afscherming is uitgevoerd. Het risico dat de dijk ondergraven is, wordt als hoog ingeschat. Ontmantelen van de burcht en het voor dassen toegankelijk maken van de dijk zal een tijdrovende en ingrijpende operatie vergen.

**Figuur 3.36.** Burcht Keentseweg, Keent in de dijk.
