# **Inrichting duiker Nuth tot vleermuiswinterverblijf**

2015.020

Rapport van het Bureau van de Zoogdierverseniging  
In opdracht van Waterschap Roer & Overmaas

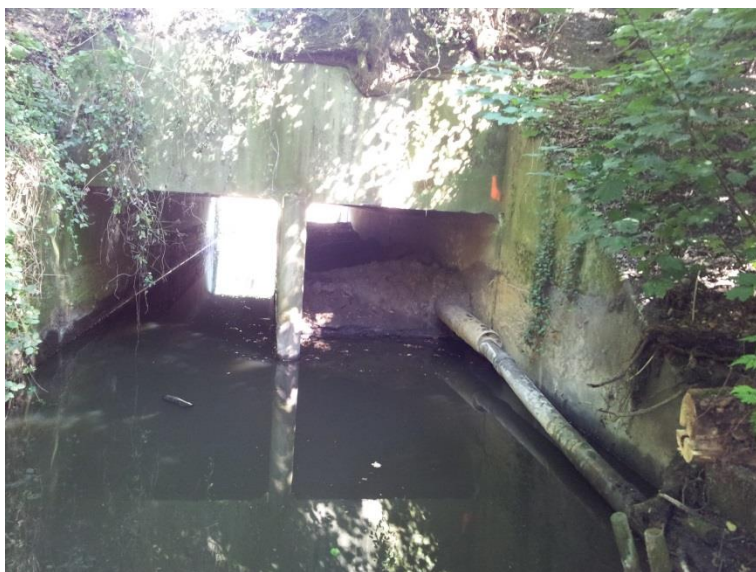
***Figuur 1: De huidige situatie aan de zuidwestzijde***

Middels een veldbezoek is op 6 augustus 2015 ingeschat wat de kansen zijn voor dit object als vleermuiswinterverblijfplaats. De duiker ligt in een oud spoortalud in het buitengebied bij Nuth. De duiker is NO-ZW georiënteerd. De noordoostzijde ligt aan een open plek, maar is omsloten met hogere bomen en struiken. Deze halfbesloten ligging is ideaal voor een vleermuisopening tot een verblijfplaats.

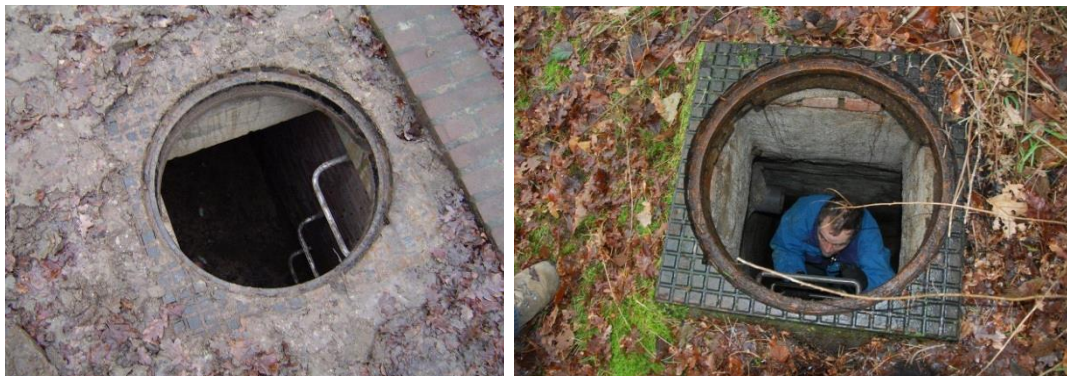
**Figuur 2: Een putring met stijgbeugels als vandalismeproof inspectietoegang tot de kelder.**

- een rioolbuis met tenminste 1,2 m doorsnede (zie figuur 3) en een stalen ronde deksel.
  - een betonnen inspectie put (of kunststof) met afsluitbare stalen deksel .

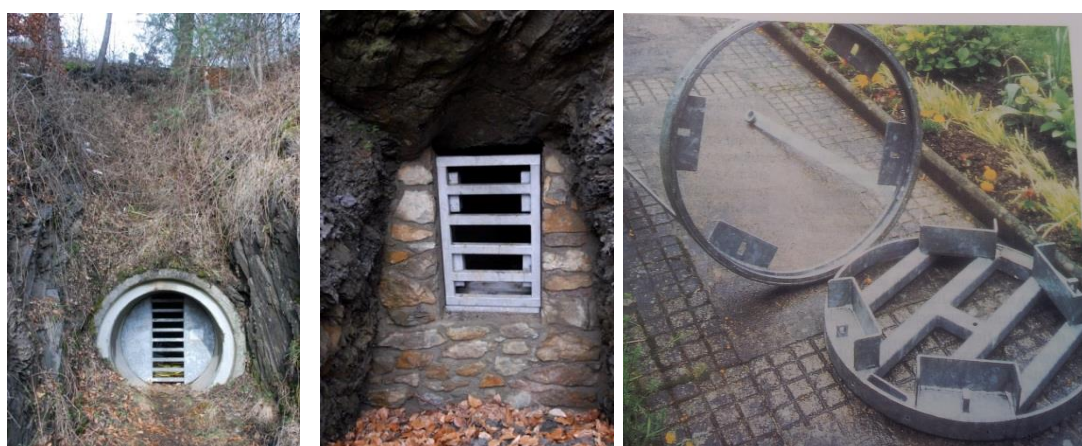
**Figuur 3. Een vandalismeproof afsluiting van een groeve. De tralies zijn gevuld met beton en hard stalen staaf. Scharnieren binnen en hangsloten binnen in een slotkast. Achter de sierstenen muur zit een 60 cm dikke gewapende betonnen muur. Let op staven moeten altijd horizontaal worden aangebracht.**

5. Werk de noordoostzijde zo af dat deze toegankelijk voor mensen wordt voor een controle-inspectie. Dit kan met :
  - een zwaar metalen hekwerk in een metalen kozijn (80x80 cm)

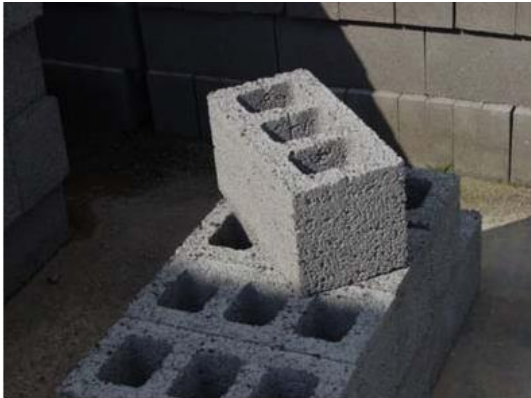
**Figuur 5a: Argex gasbetonnen snelbouwstenen.**

Snelbouwstenen en gasbetonstenen en bakstenen met gaten van 2-3 cm doorsnede en 10 cm diep zijn geschikt als wegkruipsteen. Geschikte wegkruipstenen zijn argex snelbouwstenen, betonnen sierpatio-stenen waarvan de gaten verkleind zijn met stukjes baksteen (figuur 5b), snelbouwstenen die eerst in een ruwe papje cement zijn gehaald. Wegkruipstenen die aan de wand geplaatst worden moeten gekanteld worden zodat de open zijde aan de zijkant zit.

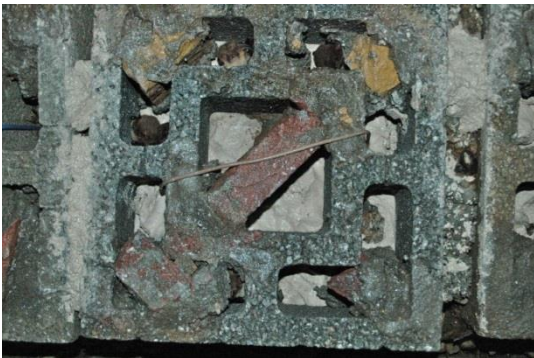
**Figuur 5b: Aangepaste betonnen patio-siersteen met vleermuizen.**

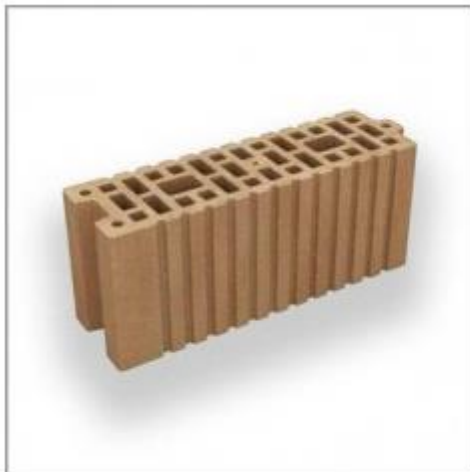
**Figuur 5c: Keramieken snelbouwstenen van diverse merken (Terca, Koramic of Porotherm) (met ruimere openingen >2,5x1,5 cm), opruwen met cement papje.**

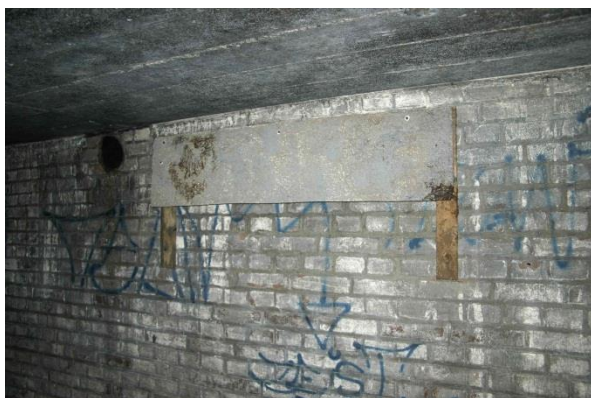
***Figuur 5e: Wegkruipplaat (Hier een houtwolcementplaat op rachels).***

Indien wegkruipplaten wordt toegepast zal materiaal gekozen moeten worden dat duurzaam is, zoals oude natuurstenen gevelplaten. Deze platen moeten 1,5- 2cm afstand van de wand geplaats worden op rachsels. Zijkant en bovenzijde gesloten en liefst zo hoog mogelijk.
