# **Begeleiding herstelwerkzaamheden kantongerecht Tilburg**

**Mitigatie- en compensatieplan  
vleermuizen**

2015.033

Rapport van het Bureau van de Zoogdiervereniging  
In opdracht van de Rijksgebouwen Dienst

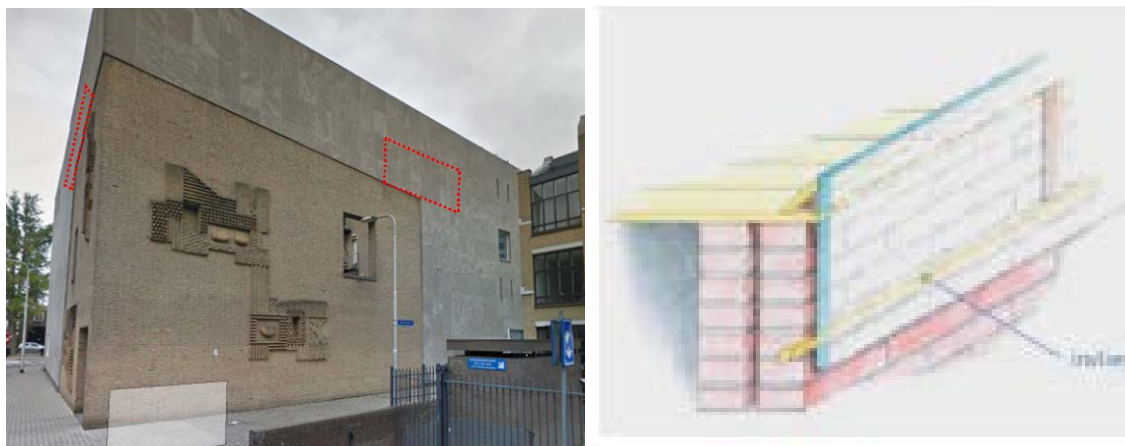
Figuur 4. Geschikte locaties voor een winterverblijfplaats achter de travertijnplaten.

- Op twee locaties worden op de overgang van een verwarmde en een niet verwarmde ruimte in de buitengevel 8-10 vleermuiskasten (type Tichelaar) boven elkaar geplaatst, waardoor een verticale spleet ontstaat. Voor 2 locaties zijn dit dus 16-20 kasten van circa € 350/stuk. Hierbij komen kosten voor het uitslijpen van de gevel en aanbrengen steenstrips.
- Onder 2x vier travertijnplaten wordt een speciale vleermuisruimte gemaakt, door de zijkanten en bovenzijde af te sluiten met vulband en de onderzijde te openen. Dit is een technisch eenvoudige ingreep met minimale kosten.

- Herstel van de oude situatie, van voor 2011.
- Aanbrengen van twee rijen vleermuiskasten in de gevel. De kasten dienen zo te worden aangebracht dat ze over de kunststofbarrière heen worden getild. Een deel van de kast hangt tegen de muur waar warmtelekkage is.
- Vleermuizen op twee plekken toegang geven tot de ruimte achter de travertijnplaten.

- Het uitkrabben van voegen en het voegen en schilderwerk.
- Het aanpassen van 2x4 travertijnplaten tot vleermuiswinterverblijfplaats.
