# **De inrichting van een S3 kazemat tot vleermuis- winterverblijfplaats**

Rapport van het Bureau van de Zoogdierverseniging  
In opdracht van de gemeente Amersfoort

| Rapport nr.: | 2015.042 |

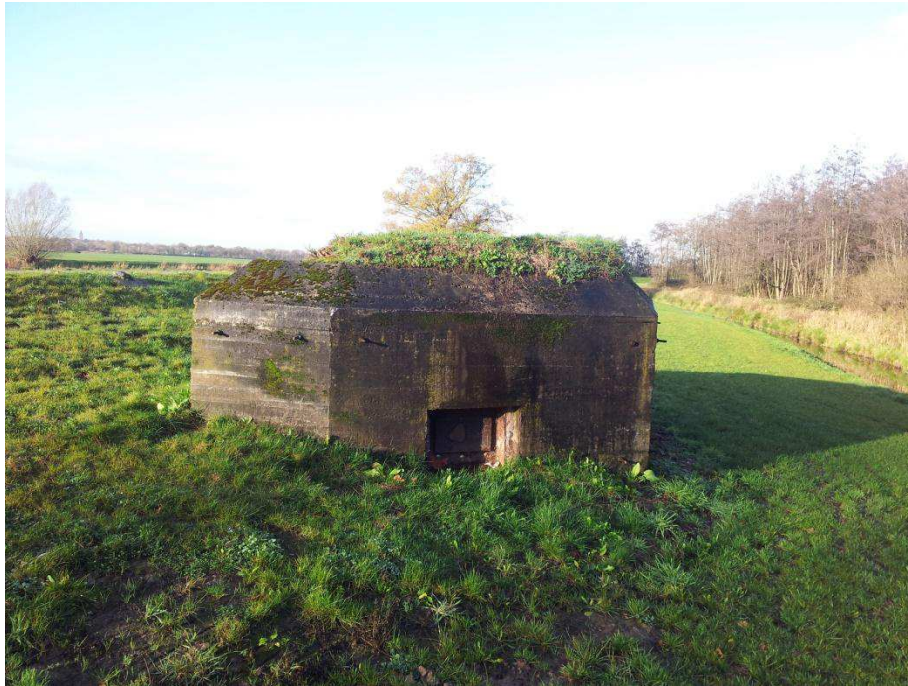
Figuur 1: De huidige toestand (november 2015) van S3 Kazemat E08.

In totaal scoort de beoogde kazemat (E08) aan de Coelhorsterlaan een -1 tot 1. Dit wil zeggen dat in huidige vorm waarschijnlijk geen overwinterende vleermuizen aanwezig zijn. Mogelijk is wel dat er in een zachte winter een korte periode lang een enkele gewone grootoorvleermuis aanwezig is.

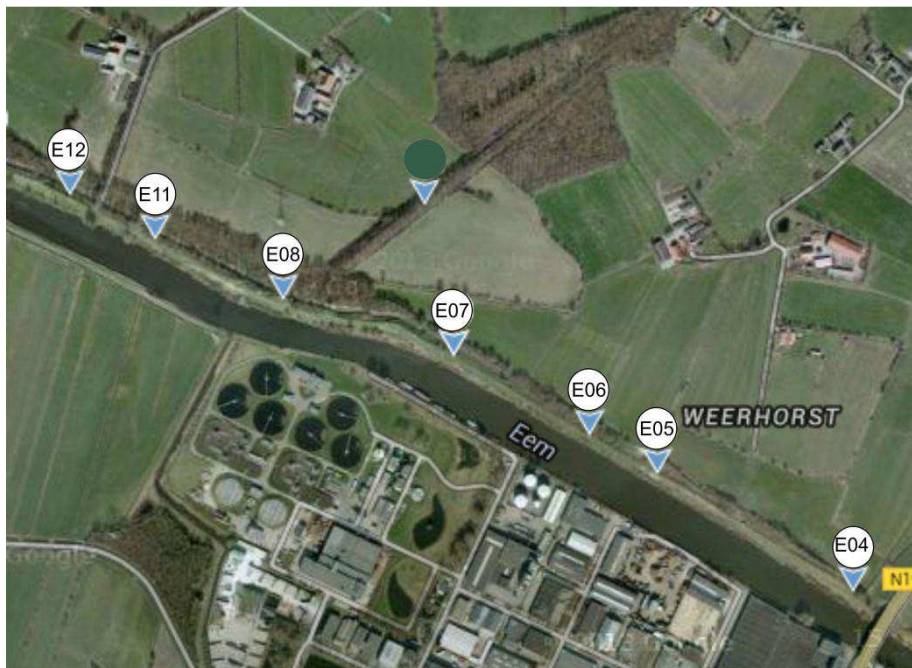
Figuur 2: Ligging van de kazematten E04 t/m E08 in de omgeving van de Coelhorst. Kazemat E08 is beoogd om in te richten voor vleermuizen. Nummering en ligging van de kazematten volgens "Traces of War".

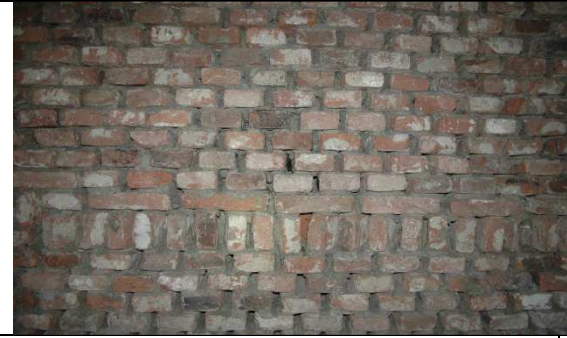
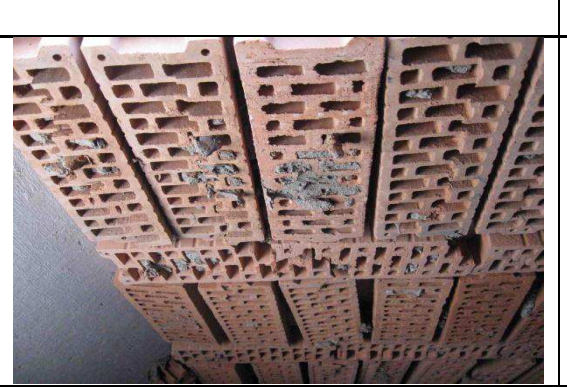
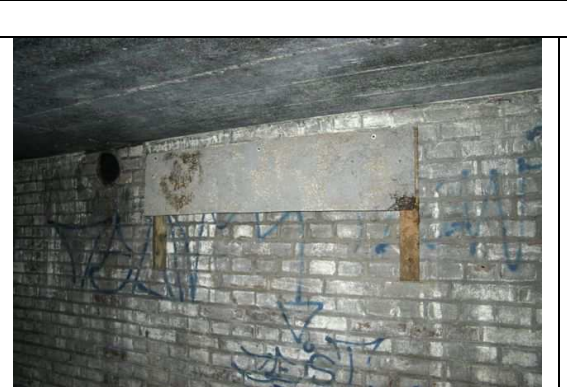
| | <p>Wegkruipmuur</p> |
| | <p>Deze geperste stenen moeten worden ingesmeerd met een dunne cement-pap om ruwer te worden. Je zou ook gewone bakstenen kunnen nemen en daarin gaten van 2 cm doorsnee en 8 cm diepte boren.</p> |
| | <p>Vleermuiswegkruipplaten (hier van houtwolcementplaten).</p> |
| | <p>Wegkruip boorgaten</p> |

**Figuur 5: Mogelijkheden voor het aanbrengen van extra wegkruipplekken voor overwinterende vleermuizen.**

Nodig: Hang aan de wanden in de bovenhoek tegen het plafond, ten minste drie platen op (80x 50/45 x ten minste 2 cm) waarachter de vleermuizen kunnen weggroepen. Hang de platen zo dat de bovenrand en zijranden afgesloten zijn, en de plaat daar 1,5 cm van de wand af zit en de onderrand 2,5 cm. Gebruik aan de bovenrand een horizontale lat van 1,5-2 cm dik. Verticale latten aan de zijkanten en in het midden moeten van beneden naar boven schuin aflopen van 2,5 tot 1,5 cm, zodat grotere en kleinere soorten er van beneden af in kunnen, en door kunnen kruipen totdat ze goed buik- en rug contact hebben. Gebruik roestvrije schroeven. Alle materialen van tabel 2 functioneren goed. Welk materiaal we moeten toepassen hangt sterk af van de vochtigheid van de ruimte. Ruwere en duurzame materialen hebben altijd de voorkeur.

Nodig: Metsel de schietgaten steens dicht en boor daarna 12-15 gaten met 3 cm doorsnede die maximaal 10 cm diep zijn. Of gebruik holle stenen (snelbouw) met gaten van 3x2 cm, waarvan een zijde met dikke cement is afgesmeerd. Plaats deze zijde naar de buitenzijde toe. Laat bij een schietgat een opening 4x 2 cm over in het metselwerk.

Gebruik bij voorkeur bakstenen, waarin in de smalle lange zijde gaten zijn geboord van 2,5 a 3 cm doorsnede en 8 cm diepte.

Alternatief: Holle persstenen. Maar deze zijn vaak te glad. Door ze in een dunne klei-pap onder te dompelen worden ze ruwer en beter 'beklimbaar' door vleermuizen. Een dunne speciepap zou ook kunnen worden gebruikt, maar specie hardt over een lange periode uit en daarom zouden de stenen dan al ruim een jaar van te voren moeten worden voorbereid.

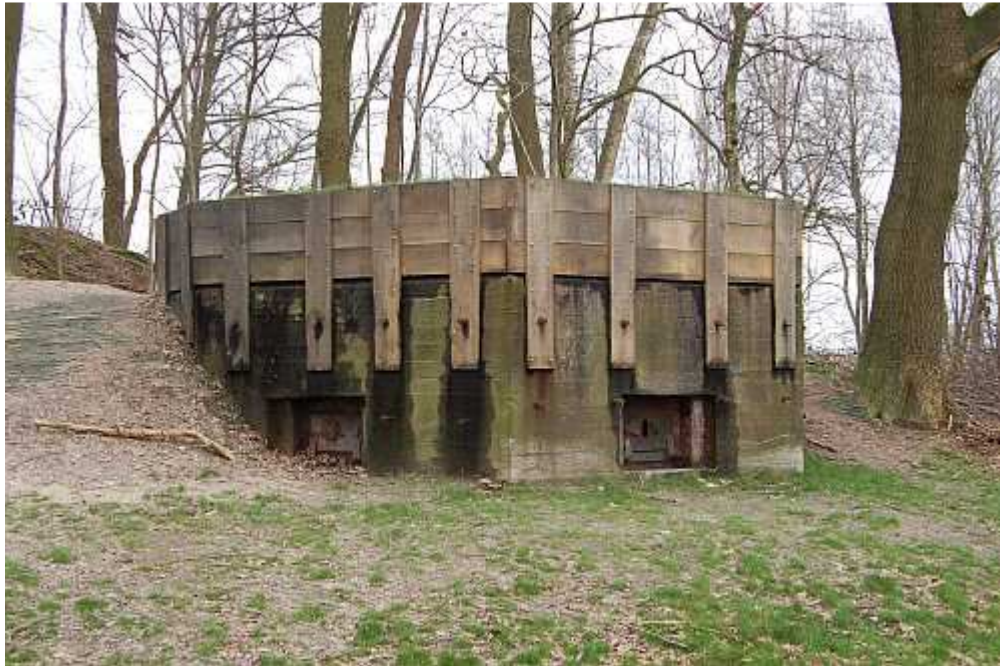
**Figuur 6: Voorbeeld van een "bekiste" en aangeaarde S3-kazemat (Asschatterkeerkade te Leusden) met vleermuizen invliegopening via het schietgat middenvoor. Foto: Traces of War.**

Nodig: Breng een houten bak of een grondkering van gestapelde zandzakken aan met 80 cm hoogte bovenop de kelder. Bij gebruik van zandzakken zand mengen met mortel zodat deze uithard en zakken vastzetten met bewapening (stalen pinnen).

Vul deze "bak" met grof voedselarm zand. Aard de kazemat aan alle zijden aan, maar laat bij invlieggat en bij toegangsluik het grondniveau zo'n 60 cm lager.

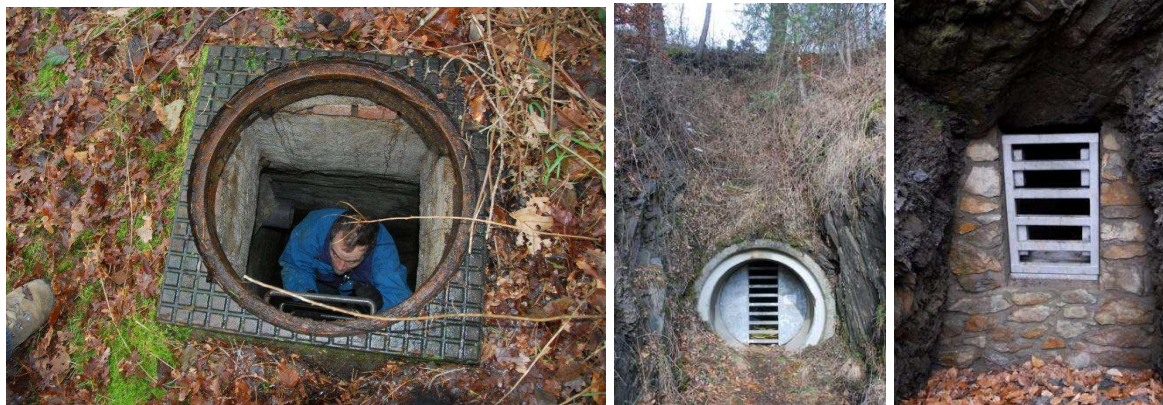
**Figuur 8: Bewezen vandalisme bestendige toegangen: Een inspectieput en een afgesloten rioolbuis als "menselijke" toegang tot een vleermuiswinterverblijf. Rechts een siermuurtje met beton, 4 houders en 4 slotkasten. Rechter twee ontwerpen door ® J.**

Om lokaal een kleine maar stabiele populatie overwinterende vleermuizen te krijgen is het inrichten van tenminste 3-4 kazematten en/of kleine kelders nodig. Aangezien de meeste kosten waarschijnlijk gemaakt zullen worden voor een stabiel toegangsluik, kan ook overwogen worden de 3-4 objecten optimaal in te richten en deze na de inrichting weer met dezelfde dikke metalen plaat dicht te lassen. Voorbeelden van vandalisme bestendige ingangen zijn weergegeven in figuur 8.
