**Mogelijkheden voor  
realisatie van  
vleermuisvoorzieningen  
bij een pompgebouwtje,  
ter compensatie van de  
sloop van twee  
dienstwoningen te  
Hoenderloo.**

Notitie van de Zoogdiervereniging, onderdeel project 2013.016  
In opdracht van Ministerie van Defensie

| Uitbreiden gebouw 802 tlv vleermuis onderkomen | | | |
| Plattegronden, gevels en doorsneden | | | |

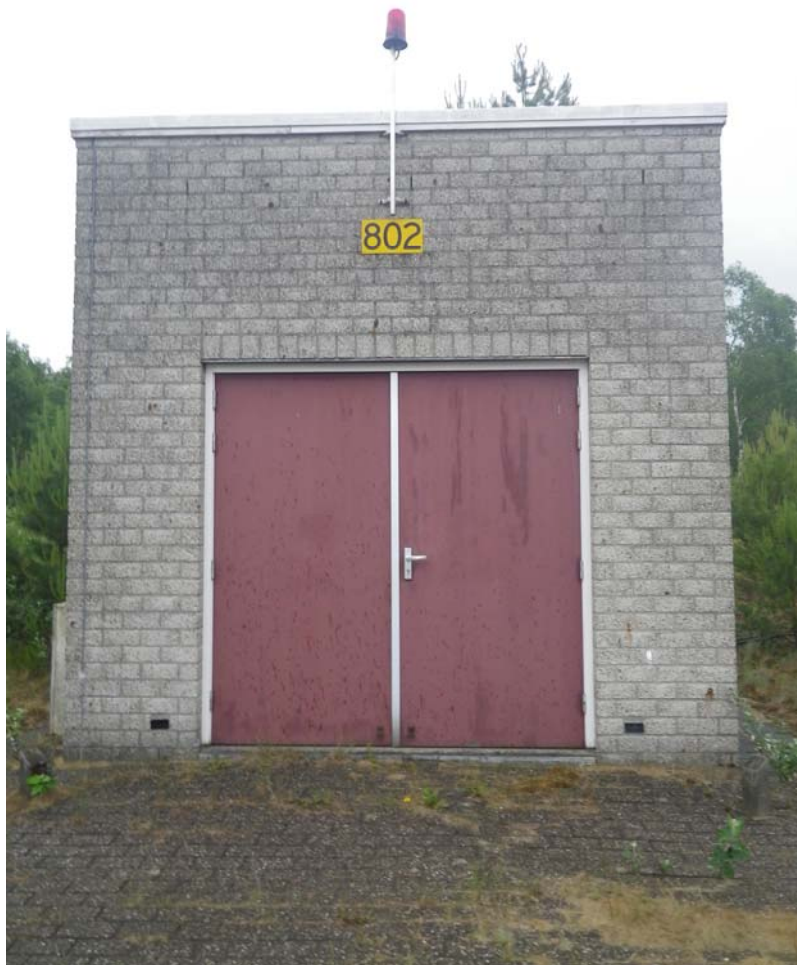
**Figuur 1:** Het aan te passen pompgebouwtje

Het pompgebouwtje ligt ongeveer 0,5 of 1 meter verlaagd t.o.v. maaiveld en heeft spouwmuren die tot onder het maaiveld doorlopen. Ook de binnenruimte zelf loopt tot onder het maaiveld. In het gebouwtje staat een pompinstallatie voor het –verder- pompen en onder druk houden van het waternet op het schietterrein.

De aanwezigheid van de pompinstallatie genereert enige warmte en het stromende water zorgt een bufferende werking. Tevens is het ontwerp van het gebouwtje zo dat de binnenruimte vrijwel altijd vorstvrij is bij lichte of matige vorst.

In de huidige staat is het gebouwtje matig geschikt voor vleermuizen. Echter door de onder het maaiveld doorlopende spouwmuur en binnenruimte en daarmee de ‘interne’ buffering heeft het gebouwtje wel potentie. Daarnaast wordt het niet intensief gebruikt, maar wel onderhouden.
