# **Monitoren vleermuizen FSW**

## **Rapportage 2018**

2018.02. Rapport van de Zoogdierverseniging  
In opdracht van Universitair Vastgoed Bedrijf

Sloop instituutbebouwing

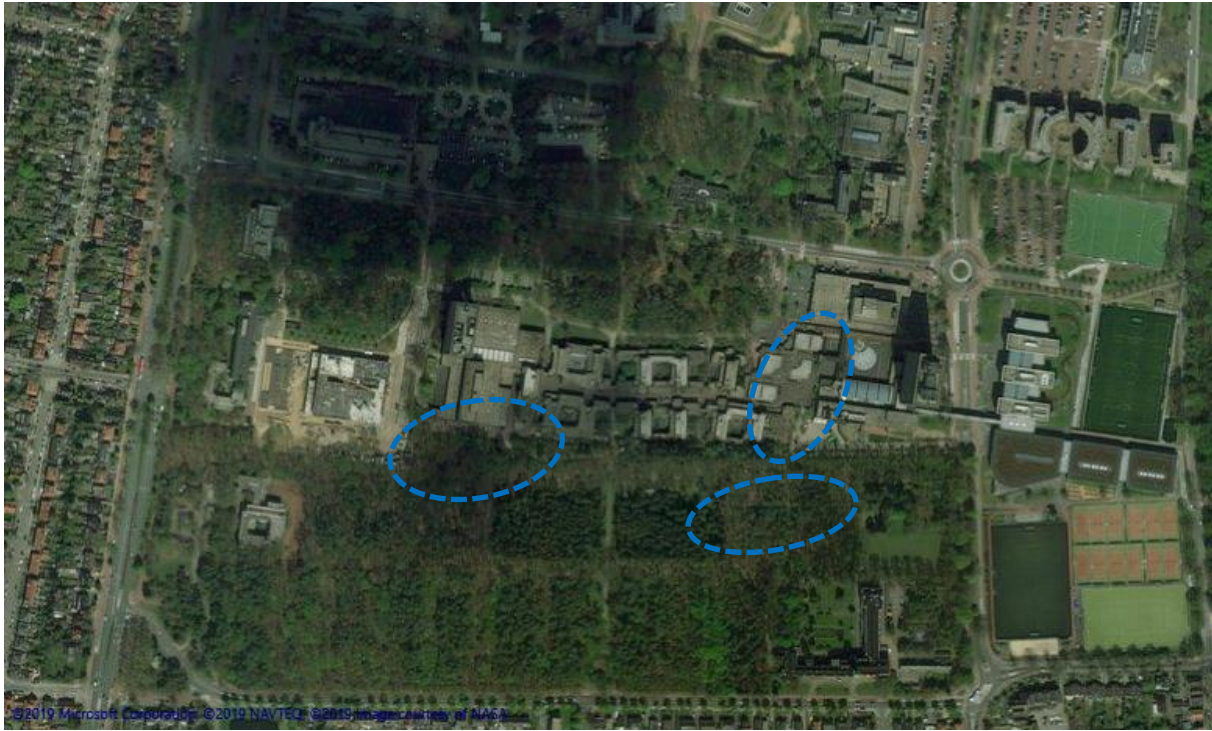
Tijdens de najaarsrondes zijn op drie plekken roepende/baltsende gewone dwergvleermuizen waargenomen: langs de Willem Nuyenslaan, bij de kastengroep achter het spinozagebouw en rond het gebouw Thomas van Aquinostraat 1. Er werd een paarterritorium vastgesteld net buiten het plangebied; in het parkbos ter hoogte van het prieeltje bij de oude vijver, zie ook figuur 7.

**Figuur 7. Gebruik van het plangebied door baltende gewone dwergvleermuizen. De globale ligging van de paarterritoria zijn aangeduide met blauwe stippellijnen.**

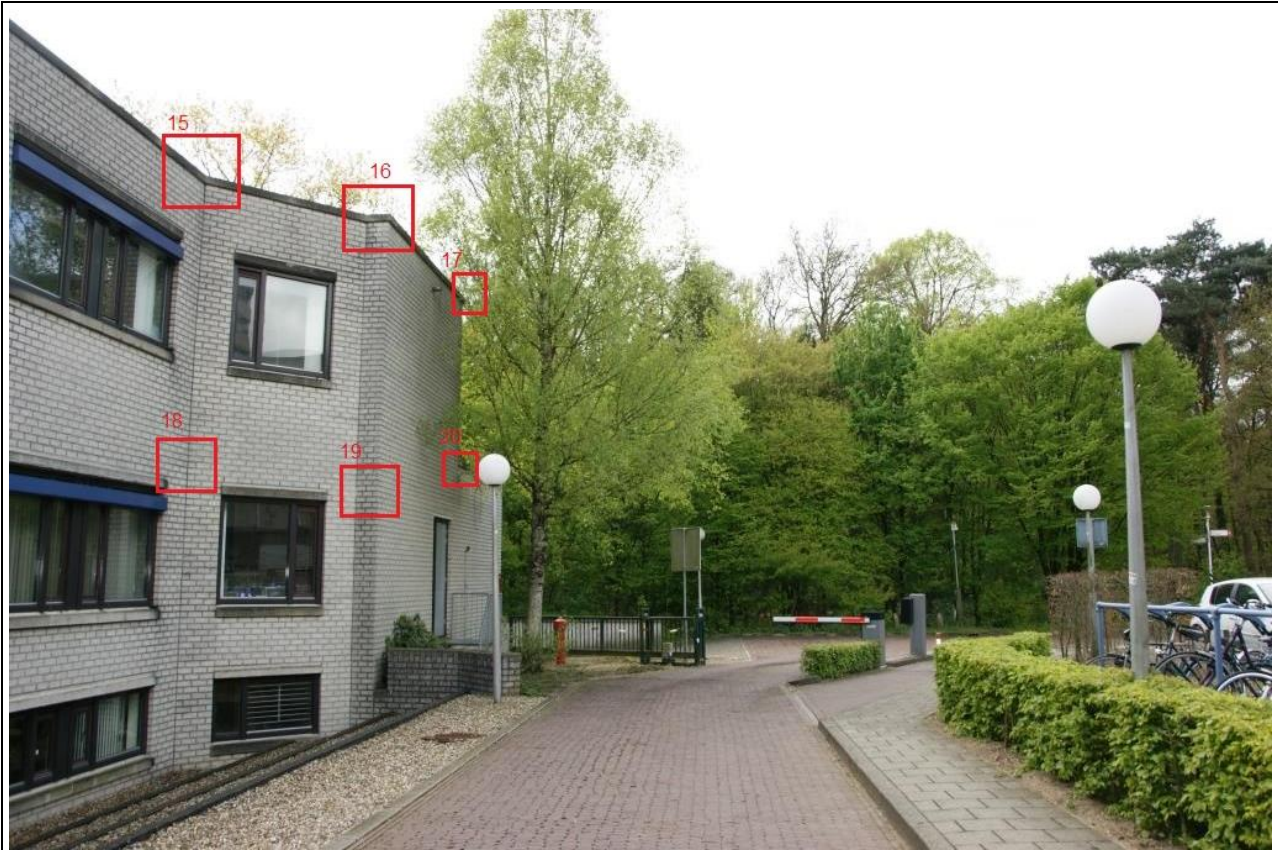
Voorbeeld gevel met 2 verdiepingen

- 15) 40 cm dakrand verwijderen en 40x40 cm buitenspouwblad openhakken.
- 16) Aan 2 zijden van de uitwendige gevelhoek: 40 cm dakrand verwijderen en 40x40 cm buitenspouwblad openhakken.
- 17) Idem.
- 18) Bij de inwendige hoek 40x40 cm buitenspouwblad openhakken, op ca. ½-hoogte.
- 19) Aan 2 zijden van de uitwendige gevelhoek: 40x40 cm buitenspouwblad openhakken, op ca. ½ hoogte.
- 20) 40 cm dakrand van het lage dak verwijderen en bij de inwendige hoek 40x40 cm buitenspouwblad openhakken.
