## ADVIES VERBETERING FORT ABCOUDE

**ILLUSTRATIE INFORMATIE EN ADVIES VERBETERINGEN FORT ABCOUDE N.A.V. BEZOEK AAN FORT ABCOUDE 06 07 2016: JAN BEEKMAN, ERIK DE HAAN, HERMAN LIMPENS & ANNEMIEKE OUWEHAND**

| PROJECTNAAM | FORT ABCOUDE VLEERMUISONDERZOEK/ADVIES |
| DOCUMENTNUMMER | N2017005 |

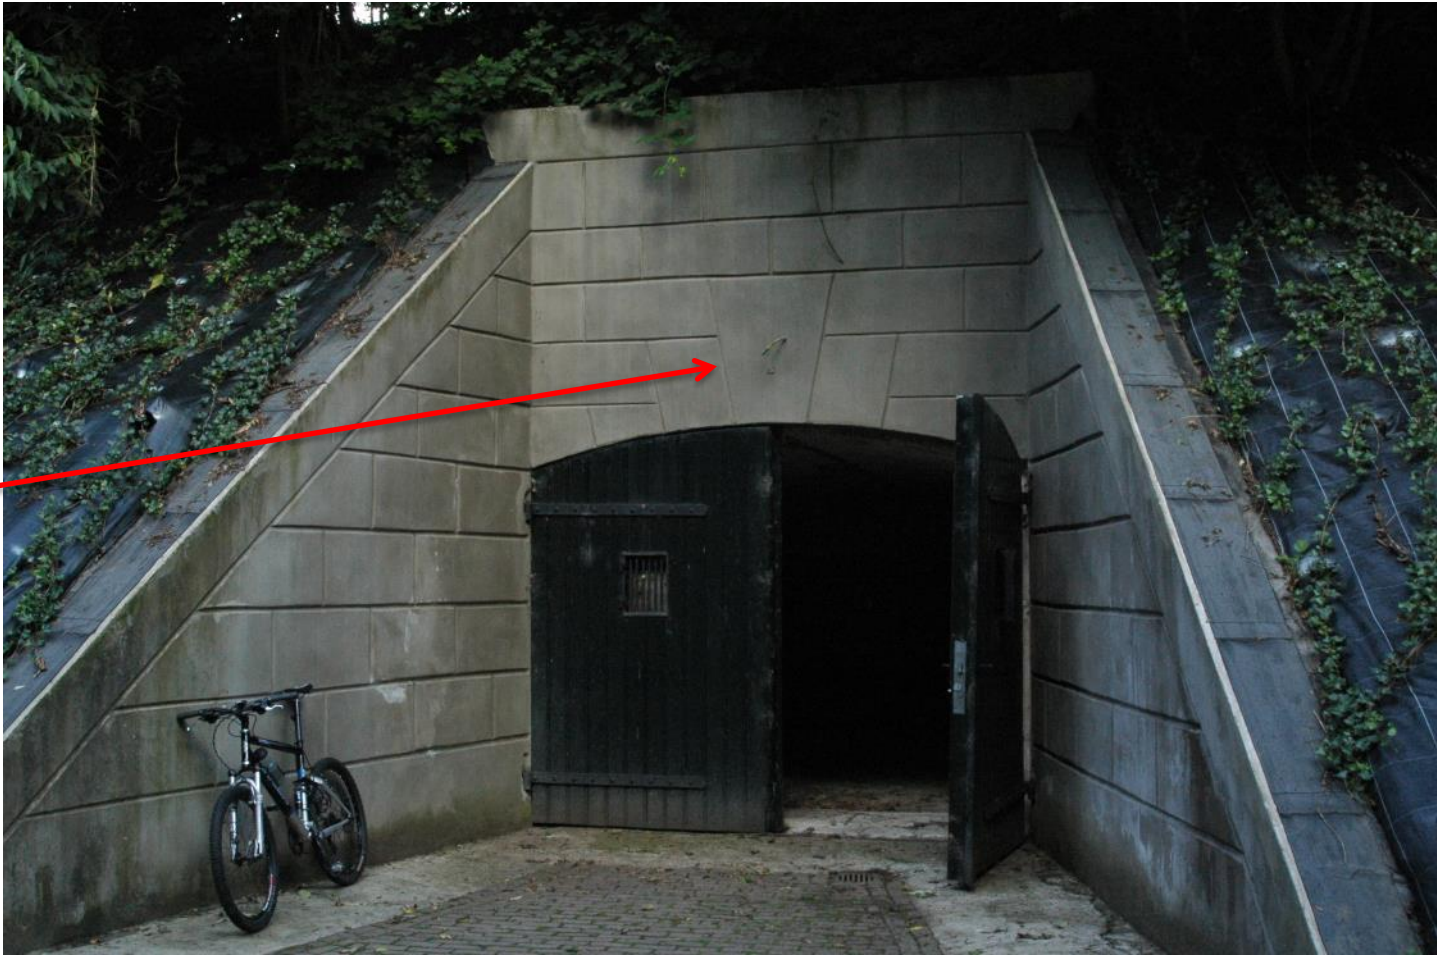
Gebouw B is ingericht als vleermuisreservaat, maar is nog te droog en de luchtcirculatie kan worden verbeterd. Daarnaast moeten wegkruipmogelijkheden worden aangevuld.

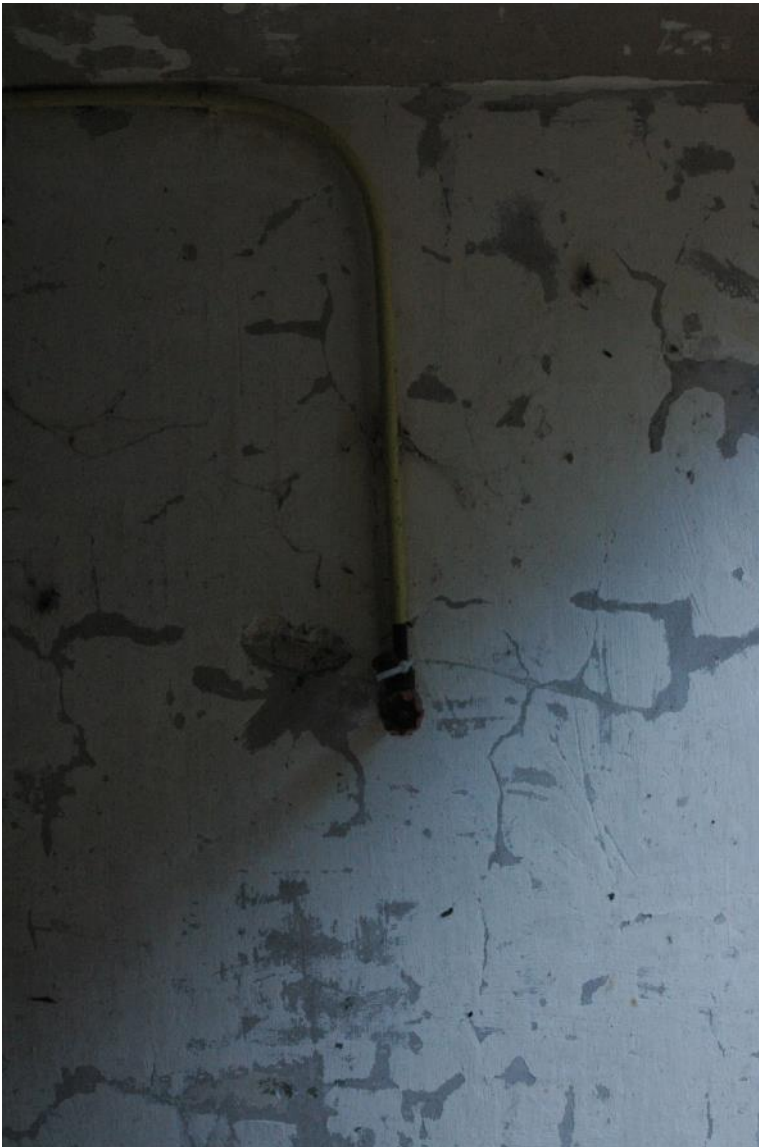
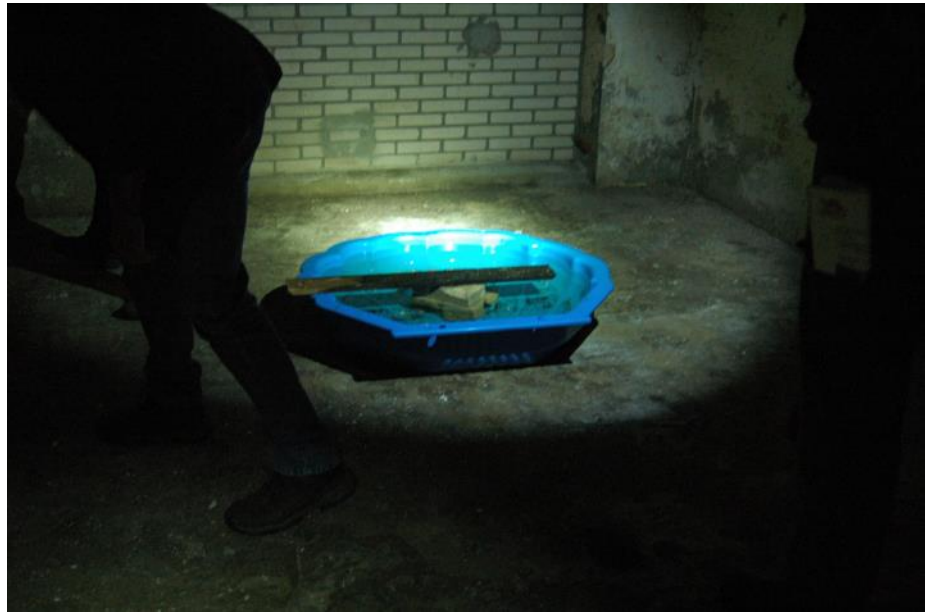
Bakken met water die in gebouw B worden gebruikt om luchtvochtigheid omhoog te krijgen. Doelstelling is om niet meer met die bakken te hoeven werken. Ze voldoen ook niet, want het gebouw is te droog.

In Gebouw B is vanwege het te droge klimaat waterleiding en een sprinkler-inrichting aangelegd.

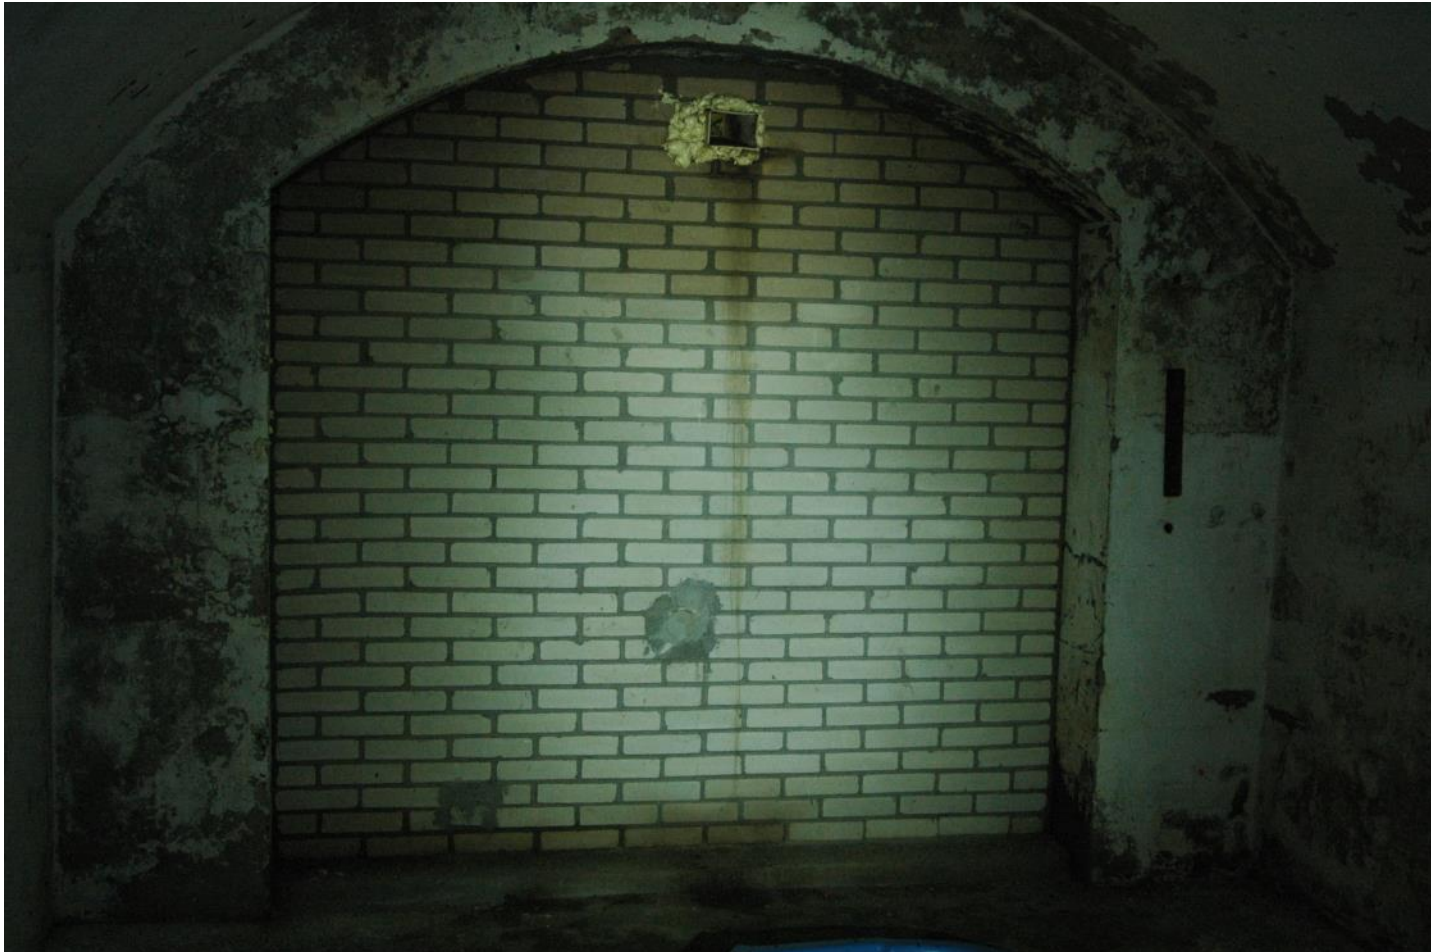
Bij de achtermuren is het gat van de kamer linksachter dichtgezet en het gat van de kamer rechtsachter open. Dat is voorlopig goed.

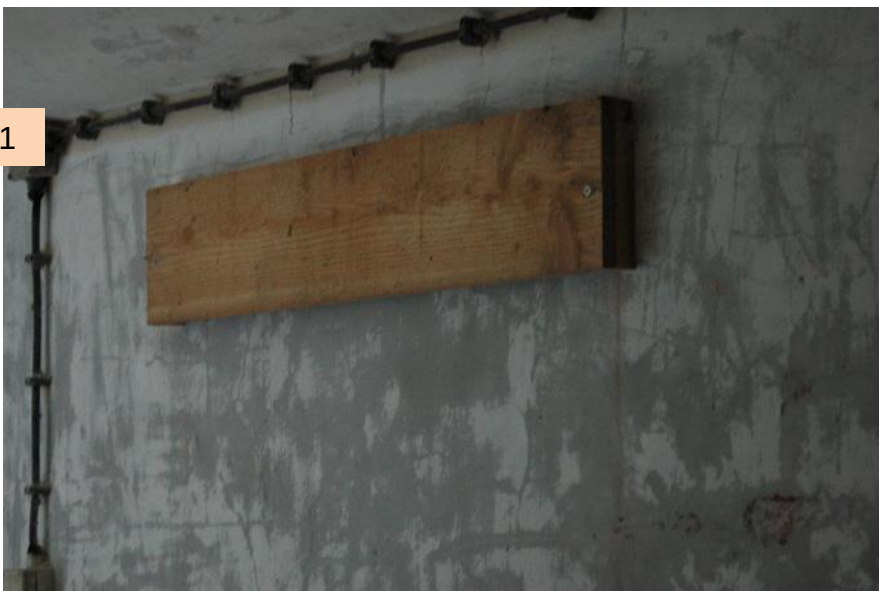
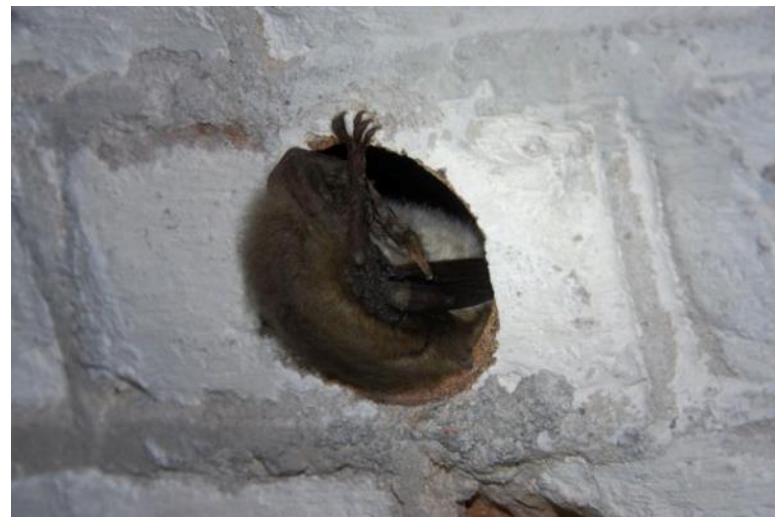
Als wegkruipmogelijkheden zijn al houten planken in gebouw B opgehangen (linksboven).

Boor ook een 20 tal ronde gaten van 3 cm doorsnede en 6 – 8 cm diep, met name in het plafond en langs bovenrand van de muur (voorbeeld rechtsboven). Doe dat op tien plekken vlak voor de doorgang naar de achter-ruimte en op tien plekken vlak achter die doorgang. .

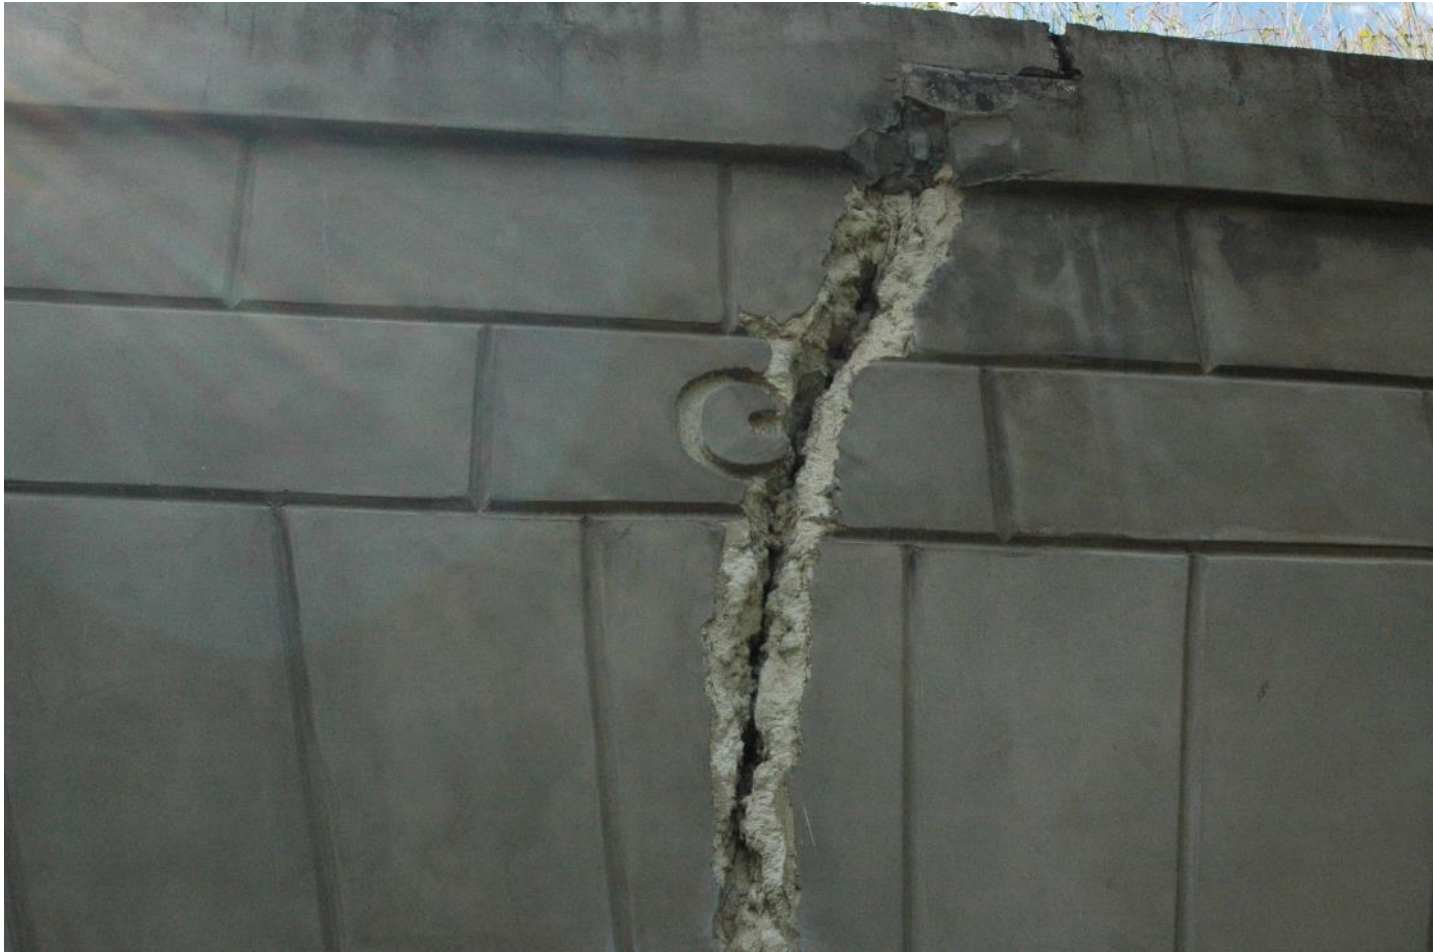
De meest rechtse grote ruimte in gebouw C gaat worden gebruikt als een receptie/informatiecentrum, de meest linkse kamer(s) als ruimte voor vleermuizen. Het vleermuisdeel is te droog.

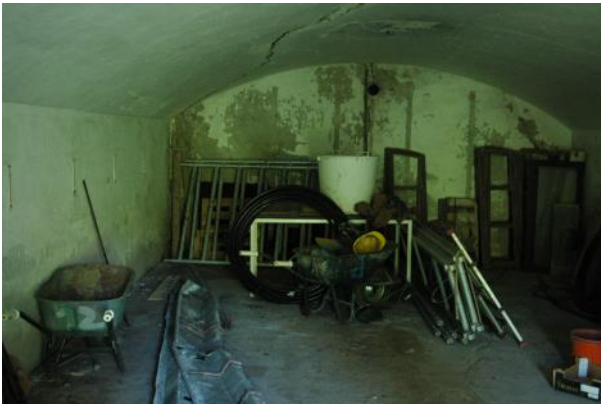
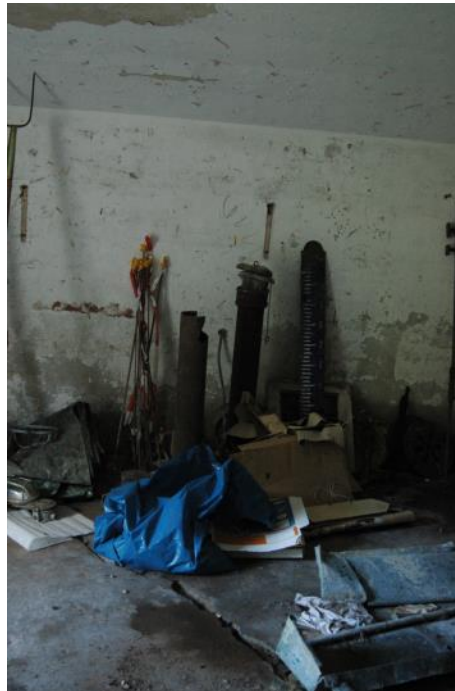
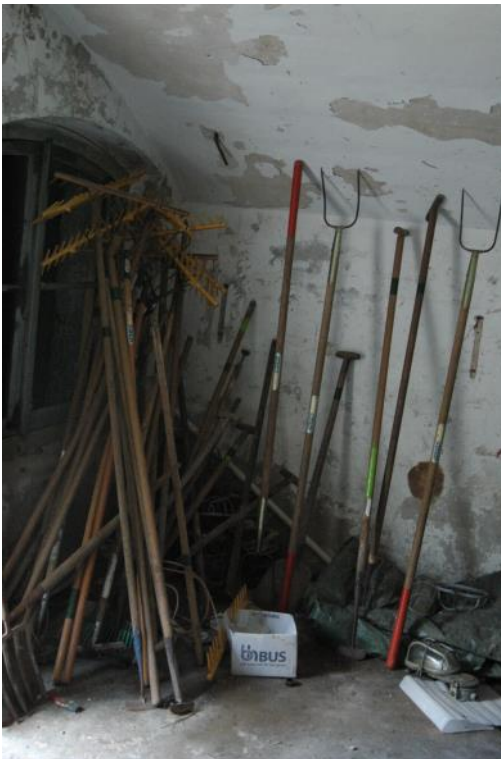
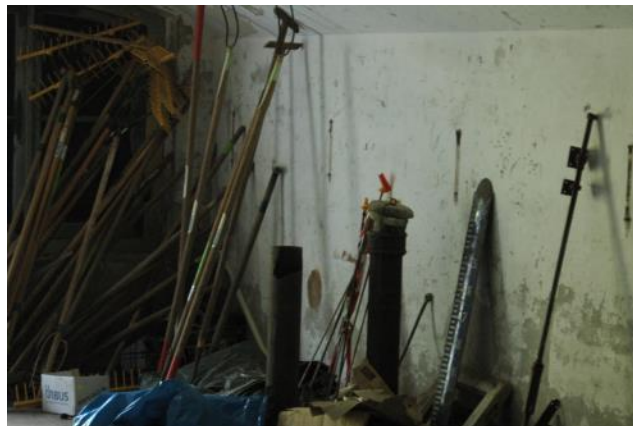
Diverse ruimtes van C worden als opslag van 'onduidelijk' materiaal gebruikt. Dat is zowel voor de vleermuisfuncties als de menselijke gebruiksfuncties receptie/informatie ongewenst. Opruimen dus.

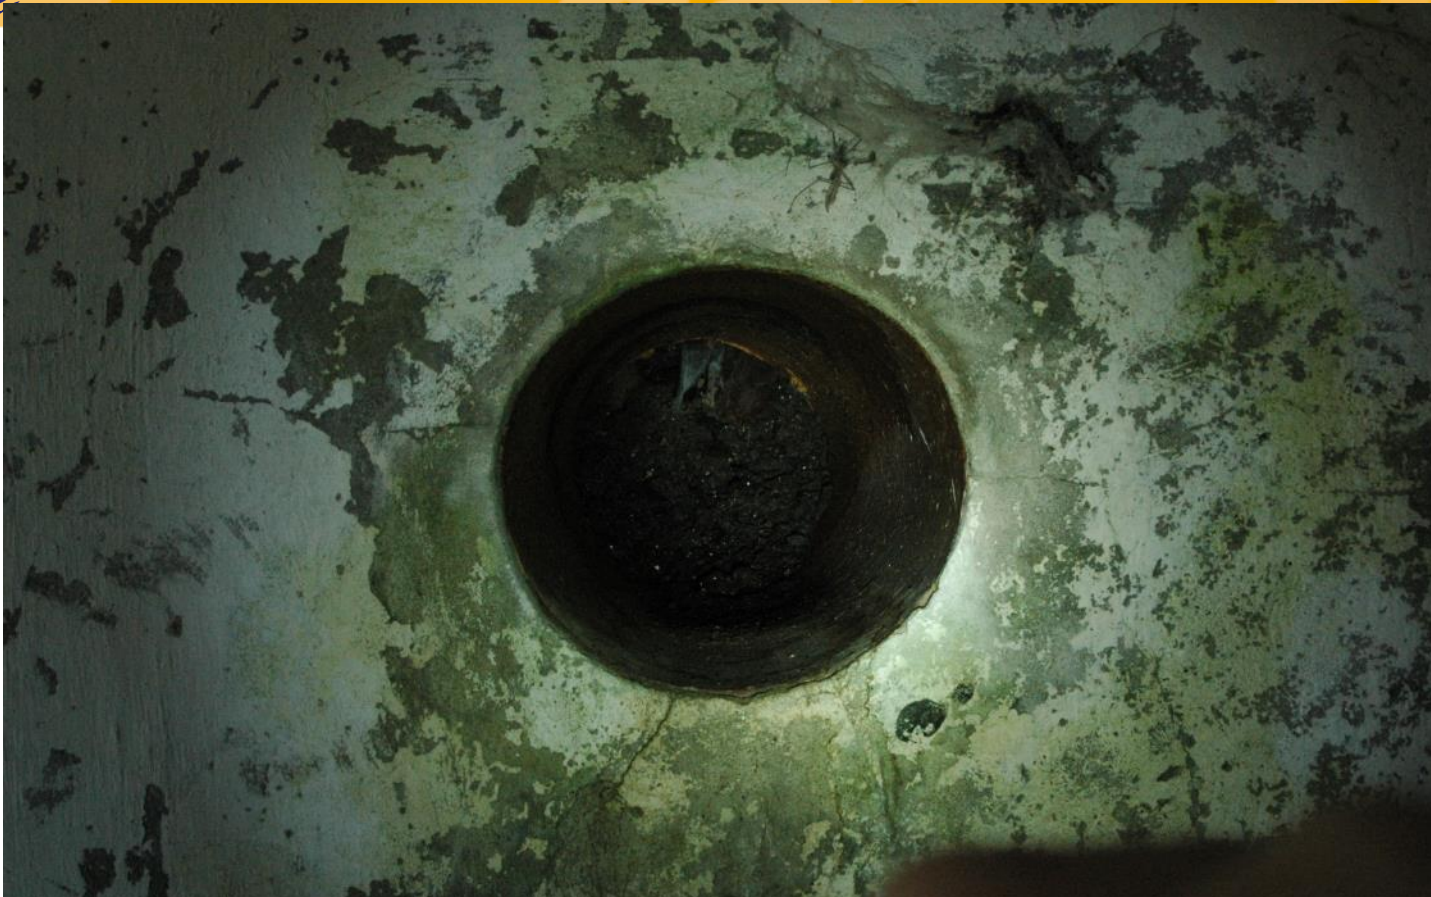
Achterin de voor vleermuizen gereserveerde ruimte in gebouw C, is een kruitdampkanaal aanwezig. Dit lijkt van boven dicht te zijn. Sondeer dit gat door van beneden omhoog te 'boren' en graaf dit op het gronddek bovenop uit (NB: er ligt een laag piepschuim op het dek). Leg daar dan een grindlaag die door het gat naar binnen toe regenwater kan lekken.

De bij B behandelde optie om te werken met een grindbak op tegenovergelegen talud kan ook voor C worden toegepast. .

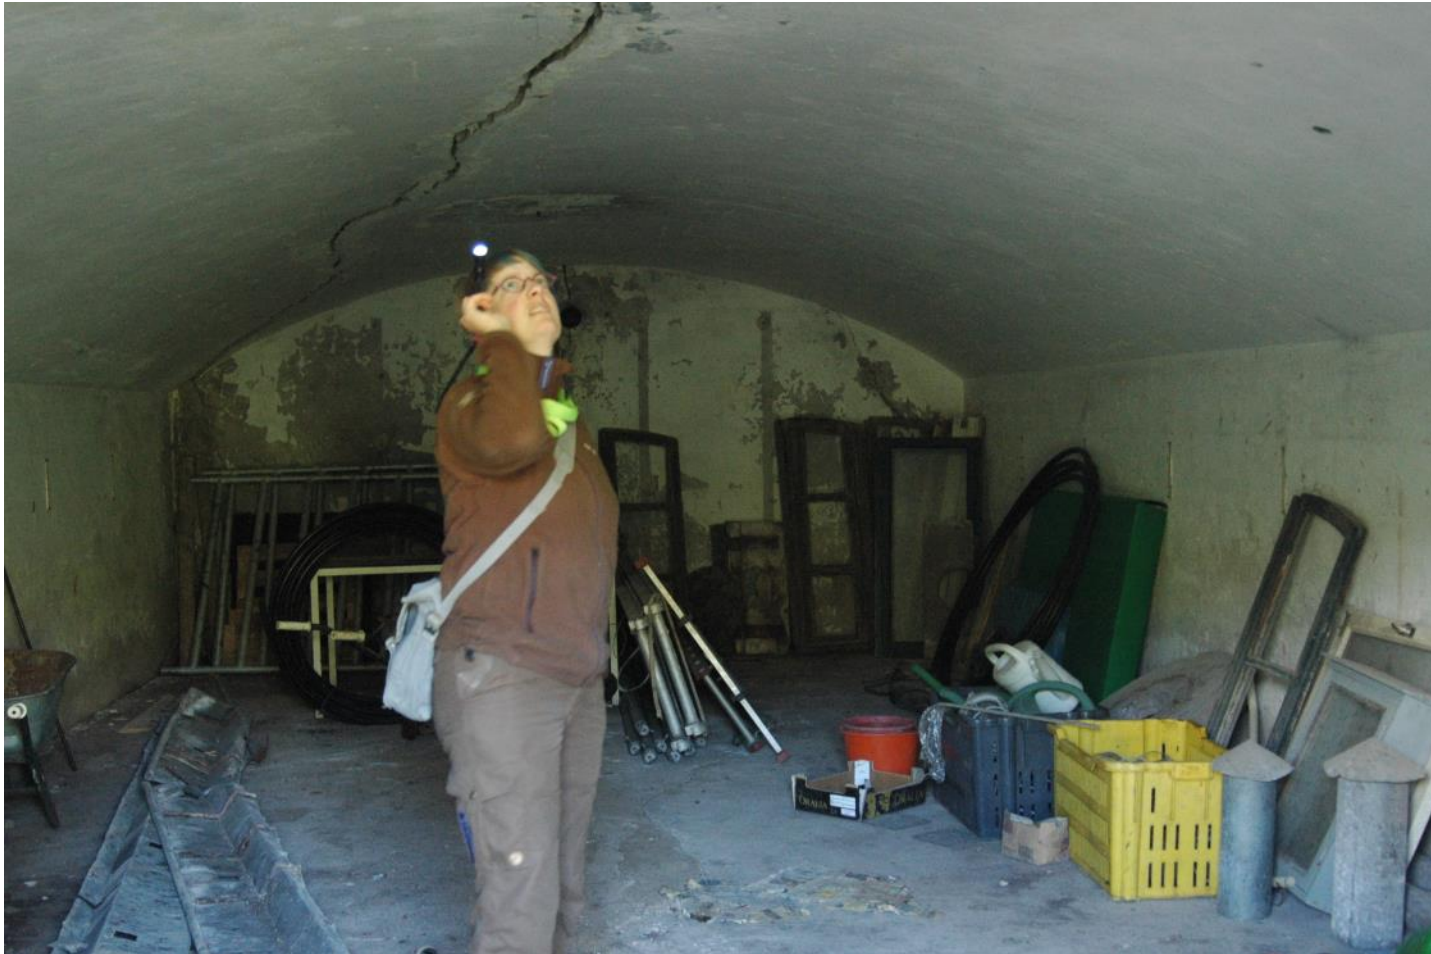
Als wegkruipmogelijkheid fungeert ook de scheur in het plafond van linkse ruimte gebouw C. Deze scheur vooral open laten.

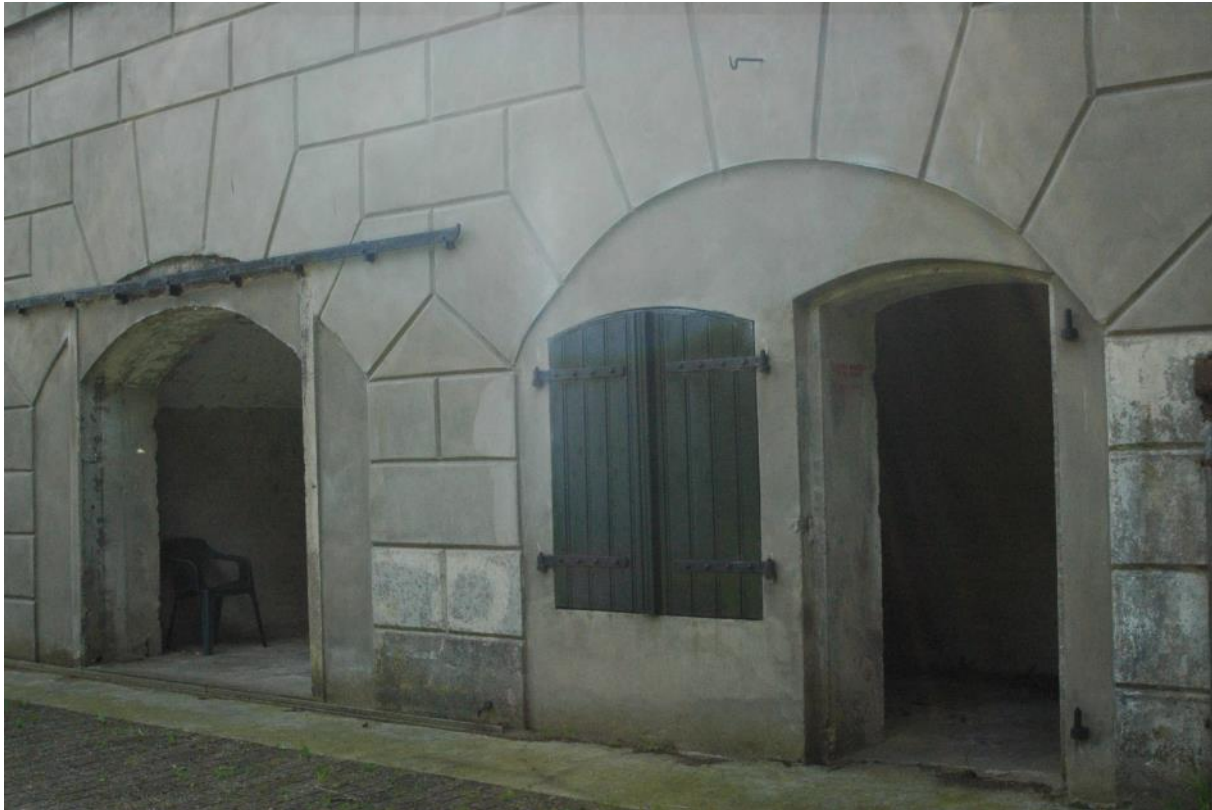
In gebouw C is een receptie/informatiecentrum gedacht in de rechtse grote ruimte (links hier op de foto). Hier wordt dan gedacht aan klimatiseren/verwarmen van die ruimte. Dat vraagt om isolatie van de linker wand om opwarmen en uitdrogen van de ruimte links daarnaast zoveel mogelijk te voorkomen. En het vraagt om serieuze maatregelen voor bevorderen luchtvochtigheid in die linker ruimte. De vraag is of isoleren door RCE goed wordt bevonden.

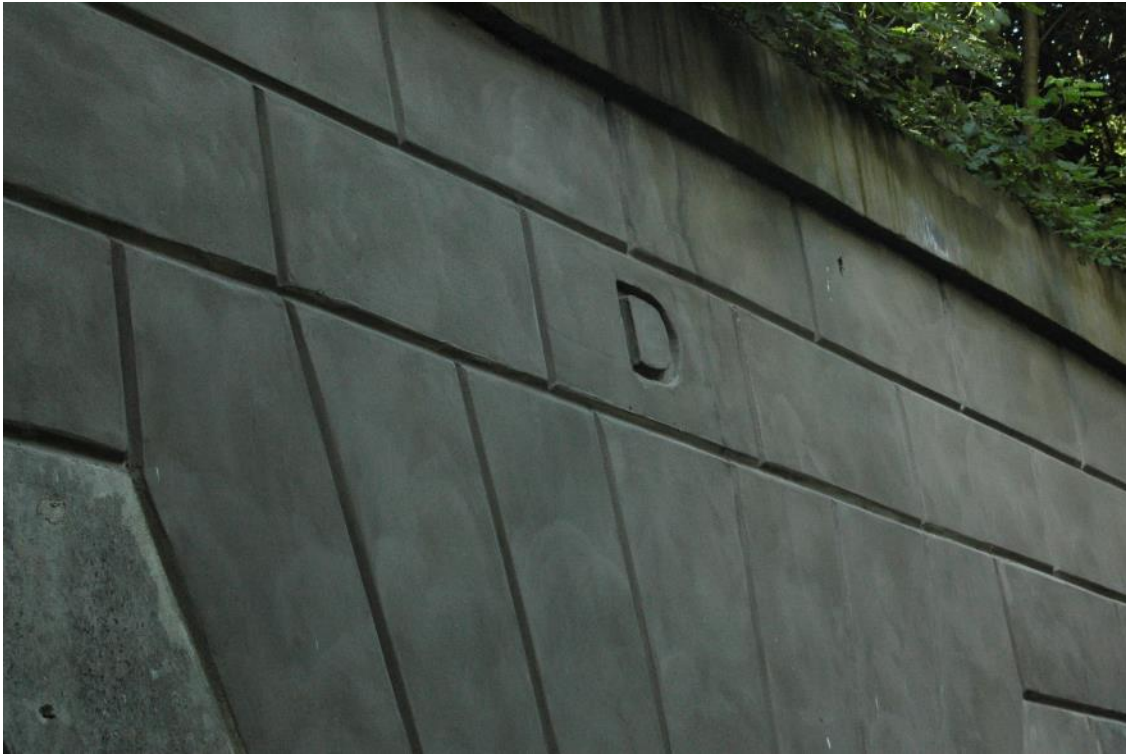
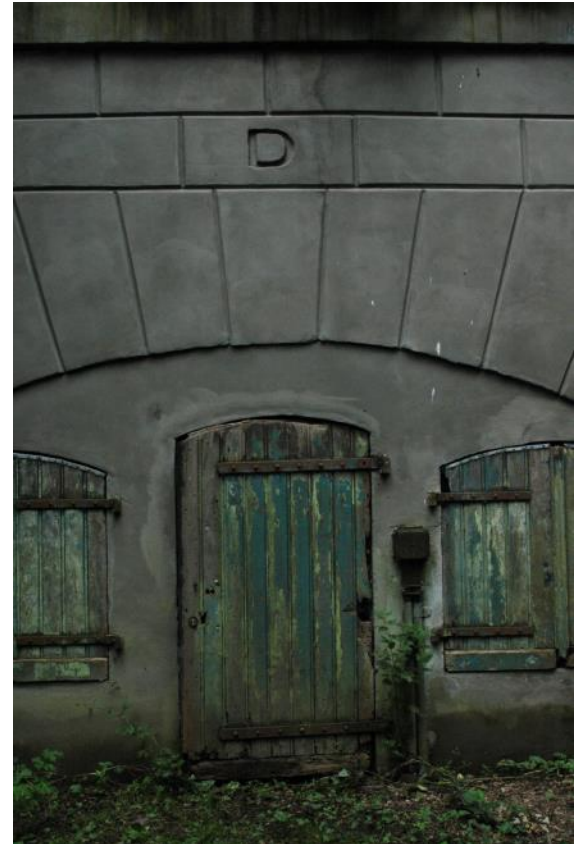
Gebouw D is een 'vleermuisgebouw' c.q. bestemd voor de vleermuizen. Er moet gewerkt worden aan de luchtvochtigheid en temperatuurgradiënt. Restauratie van ramen/luiken en deuren is in toekomst nog te verwachten.

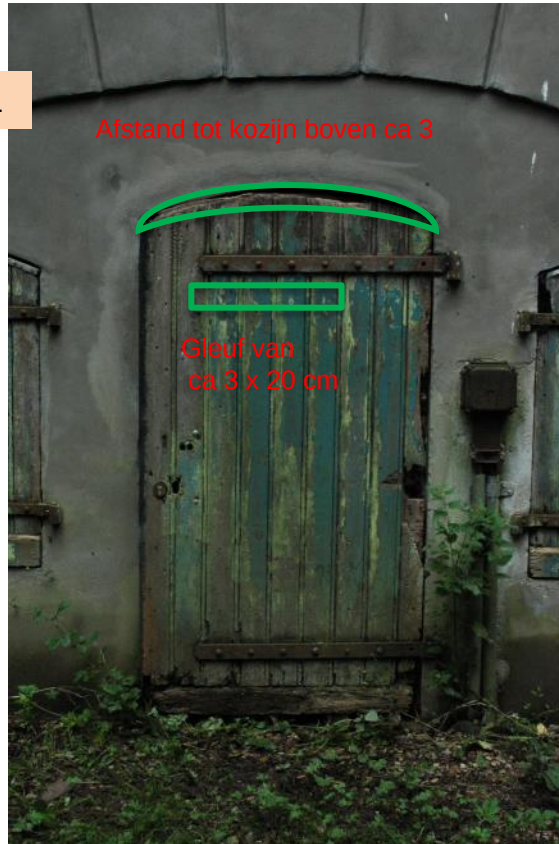
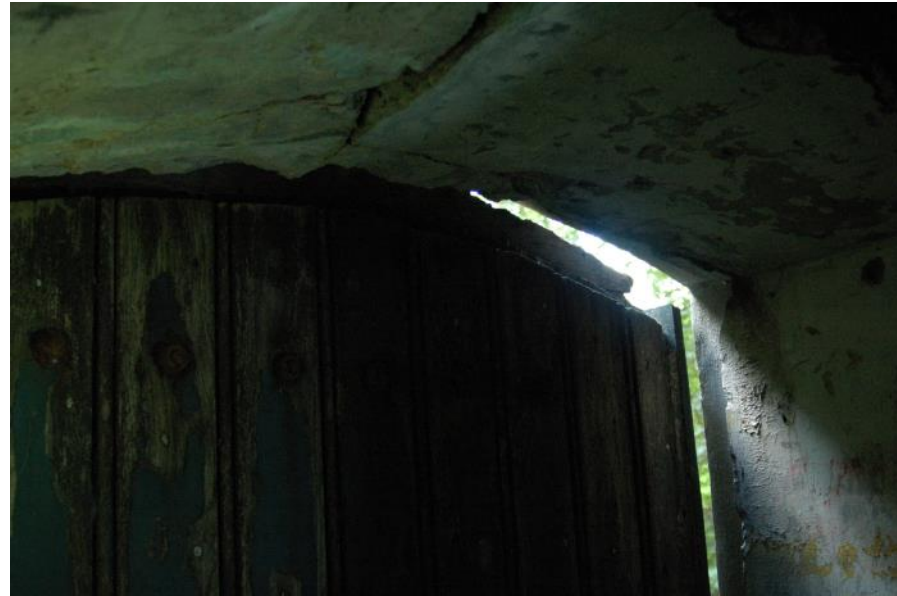
De deuren en ramen zijn nog niet gerestaureerd. Wanneer dat aan de orde is moet er rekening worden gehouden met de functionaliteit voor de vleermuizen: toegang en luchtcirculatie → tussen (stenen) kozijn boven en deur/luik een spleet van 2 – 3 cm. Tussen onderkant deur en vloer een spleet van 1,5 a 2 cm.

Op dit moment is de toegankelijkheid op zich goed (rechtsboven)

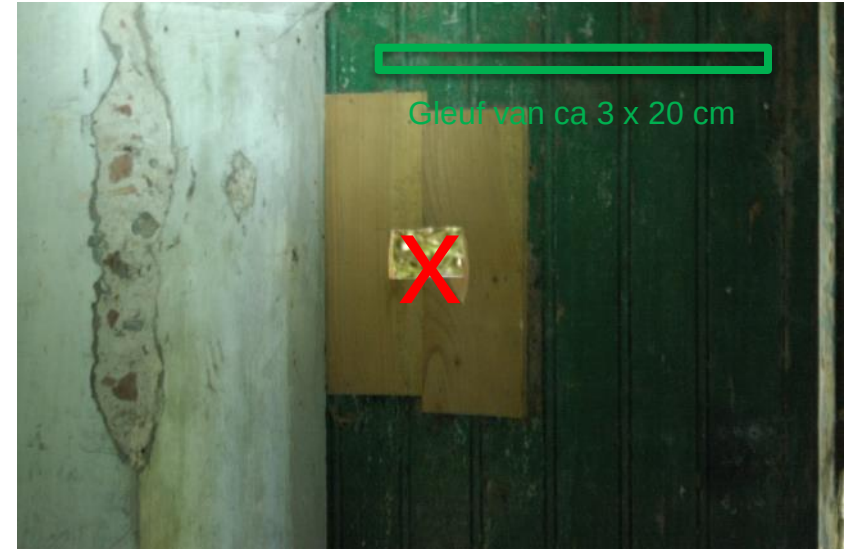
Op dit moment is de toegankelijkheid op zichzelf goed. De relatief grote gaten maken echter dat predatoren ok het gebouw in kunnen (zie vooral rechtsboven). Het is daarom raadzaam de toegang of boven langs de deur te maken, door 2 a 3 cm onder de onderrand van het kozijn te blijven, of te werken met een "brievenbus"-achtige ingang van h x b is 3 x 20 cm in beide deuren. Deze toegang relatief hoog in de deur plaatsen, want het is tegelijk de uitgang voor warme lucht in de luchtcirculatie.

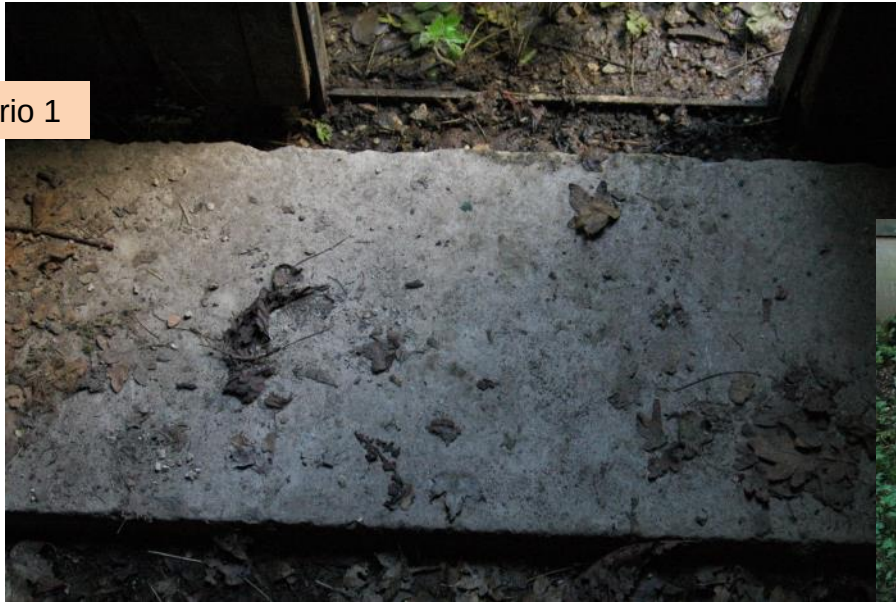
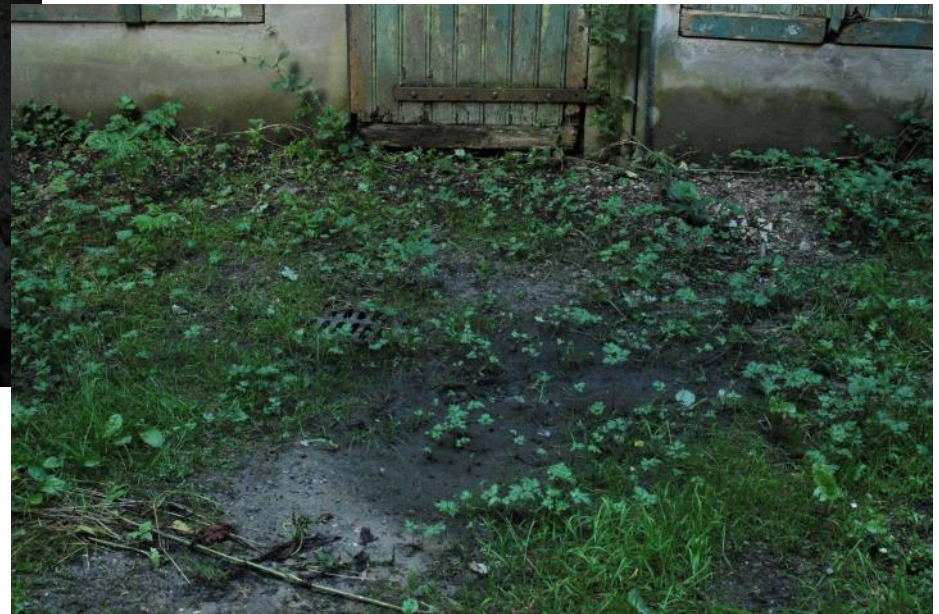
Er verzamelt zich in de huidige situatie water na regenbuien voor de deur. Een spleet slijpen in de drempel kan al water toegang bieden. De vraag is wat er gebeurt al het terrein voor D zou worden heringericht. Wellicht dat dan die toevoer weer zou stoppen. Daarnaast is het niet duidelijk of de vloeren in D niet te hoog liggen voor dat waterniveau.

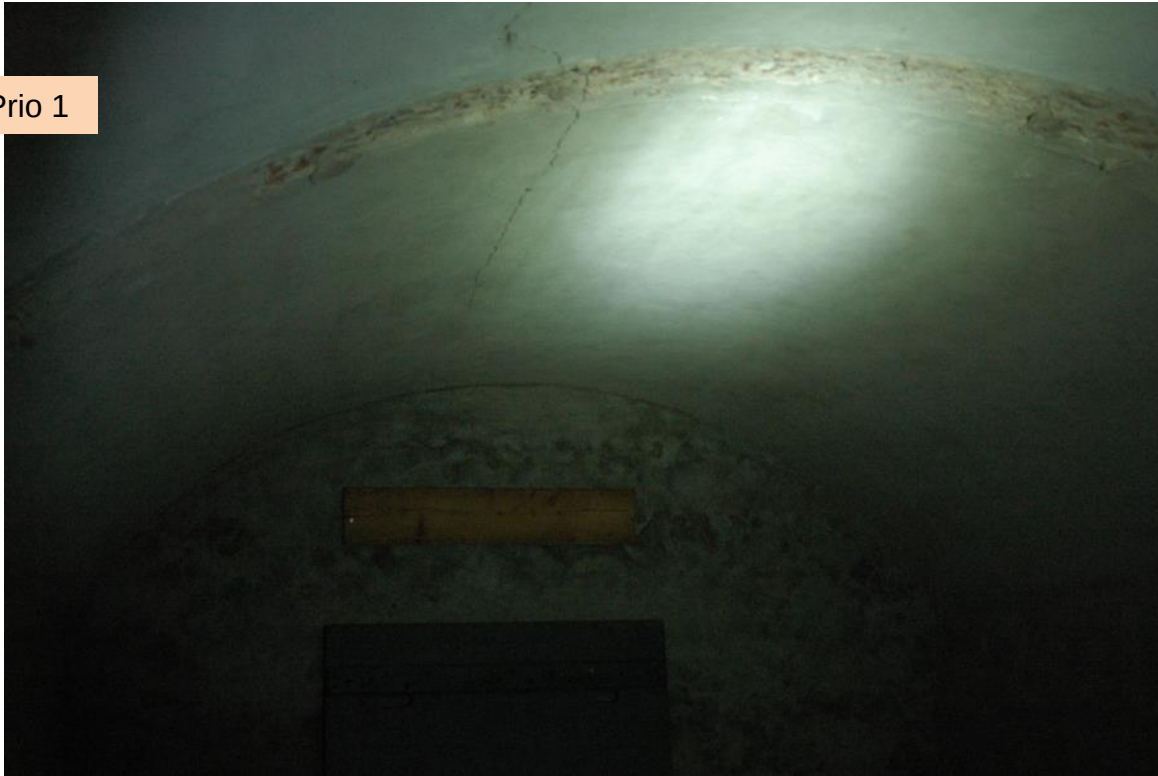
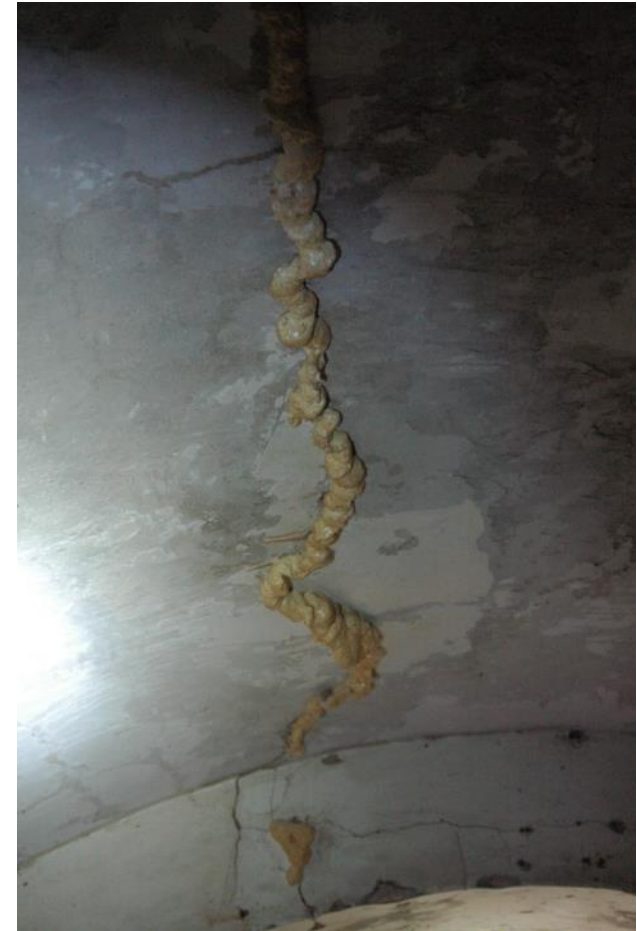
Spleet in plafond is gedicht met pur. Pur verwijderen op een wijze dat de spleet weer toegankelijk wordt voor de vleermuizen, en vervuiling van het oppervlak (oplosmiddel, verbrand schuim?) wordt voorkomen.

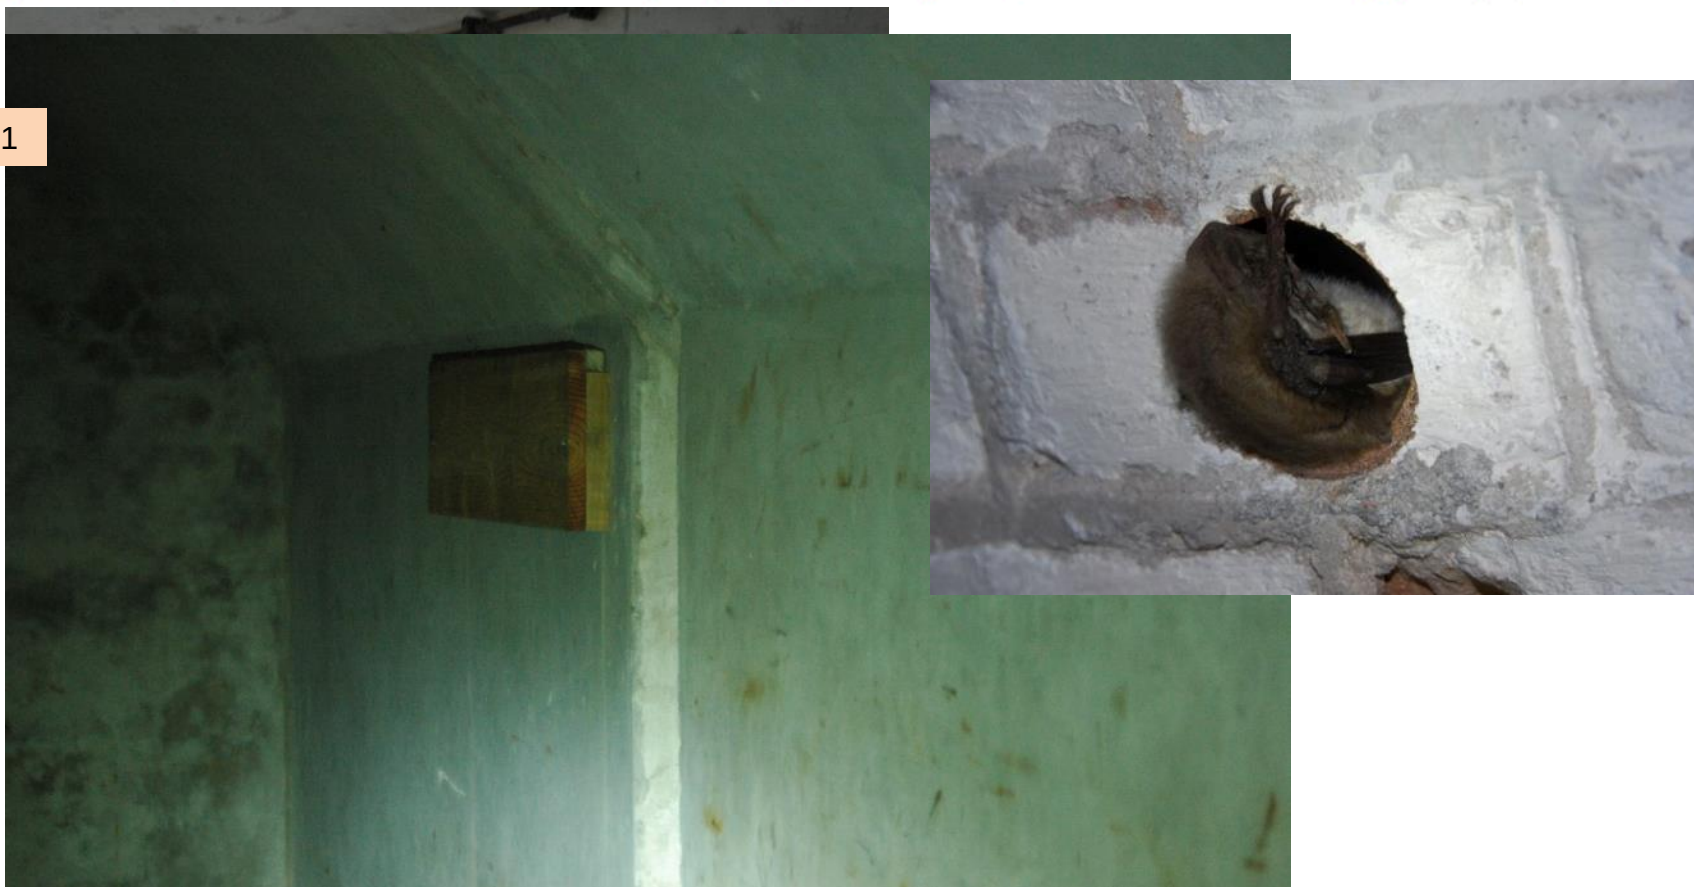
Ook in gebouw D zijn al houten planken ophangen.

En boor ook hier per ruimte een 20 tal ronde gaten van 3 cm doorsnede en 6 – 8 cm diep, met name in het plafond en langs bovenrand van de muur (voorbeeld rechtsboven). Doe dat met 10 gaten in de eerste 2 meter na de ingang, en met 10 gaten verspreid over de achterste 2 m.

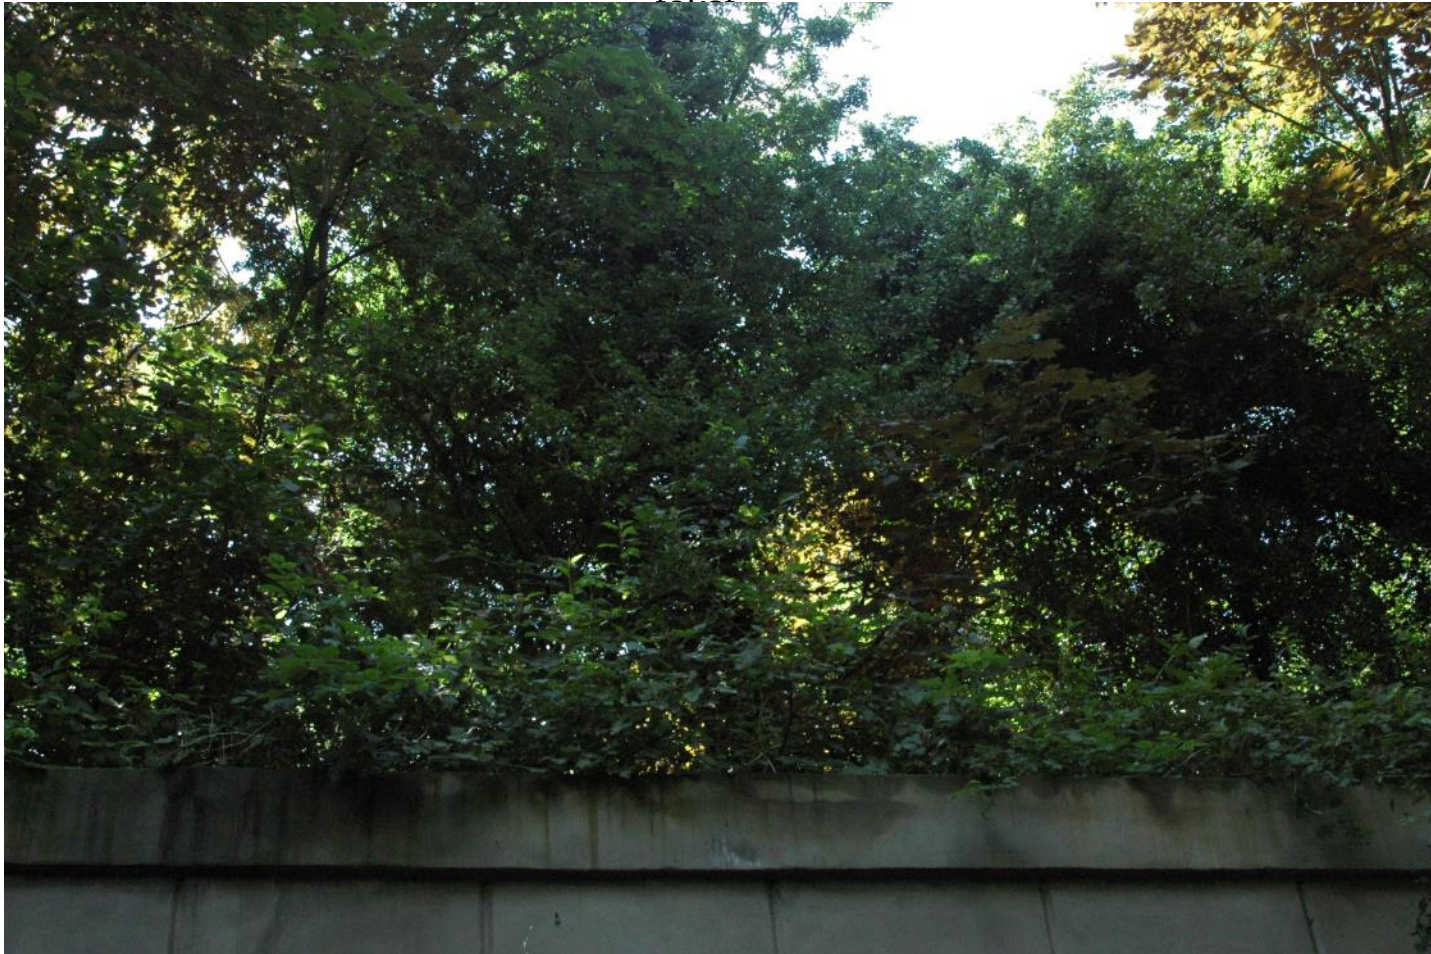
De vegetatie boven op gebouw D heeft een functie in het beschut houden van de voor het gebouw verwachte zwermlocatie. Weghalen van de vegetatie levert daarnaast een risico op het ontstaan van lekkages. Bovendien draagt de vegetatie op een grond-gedekt gebouw bij aan de – voor vleermuizen gewenste - temperatuurstabiliteit in de winter. Deze vegetatie van struiken en bomen moet dus worden behouden.

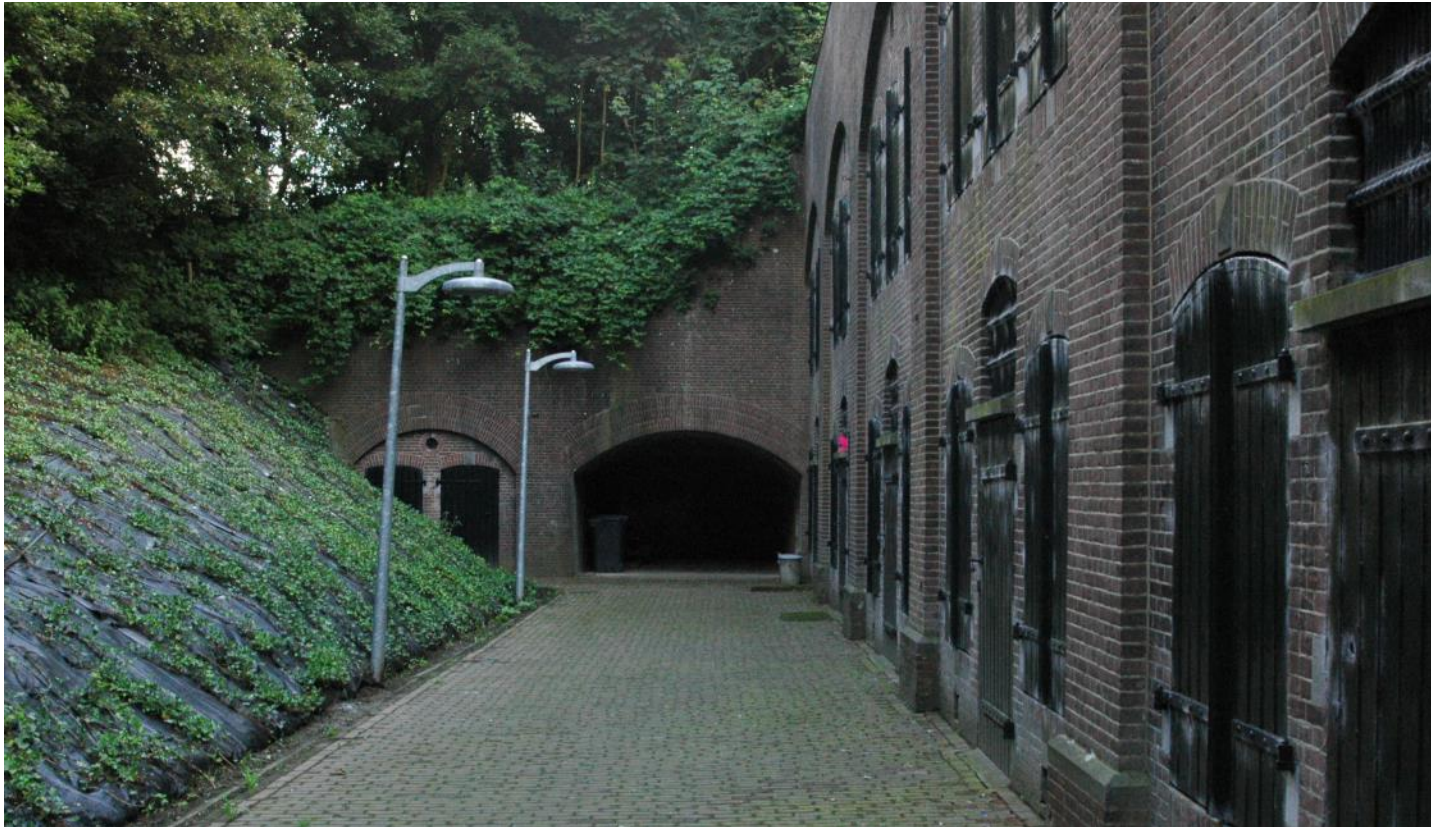
Een dilatatievoeg in de oostelijke poterne wordt gebruikt als winterverblijf door een grote groep gewone dwergvleermuizen (zichtbaar 20 – 45 individuen).

Rond deze plek is ook verlichting aanwezig. De bewegingsmelder bevindt zich echter op een ongewenst plek. Nu wordt namelijk de poterne ingang plus de ingang van het vleermuisreservaat verlicht. Geadviseerd wordt om de bewegingsmelder van de verlichting meer naar het hoofdgebouw te verplaatsen.
