## ADVIES VERBETERING FORT ABCOUDE

**ILLUSTRATIE INFORMATIE EN ADVIES VERBETERINGEN FORT ABCOUDE N.A.V. BEZOEK AAN FORT ABCOUDE 06 07 2016: JAN BEEKMAN, ERIK DE HAAN, HERMAN LIMPENS & ANNEMIEKE OUWEHAND**

| PROJECTNAAM | FORT ABCOUDE VLEERMUISONDERZOEK/ADVIES |
| DOCUMENTNUMMER | N2017005 |

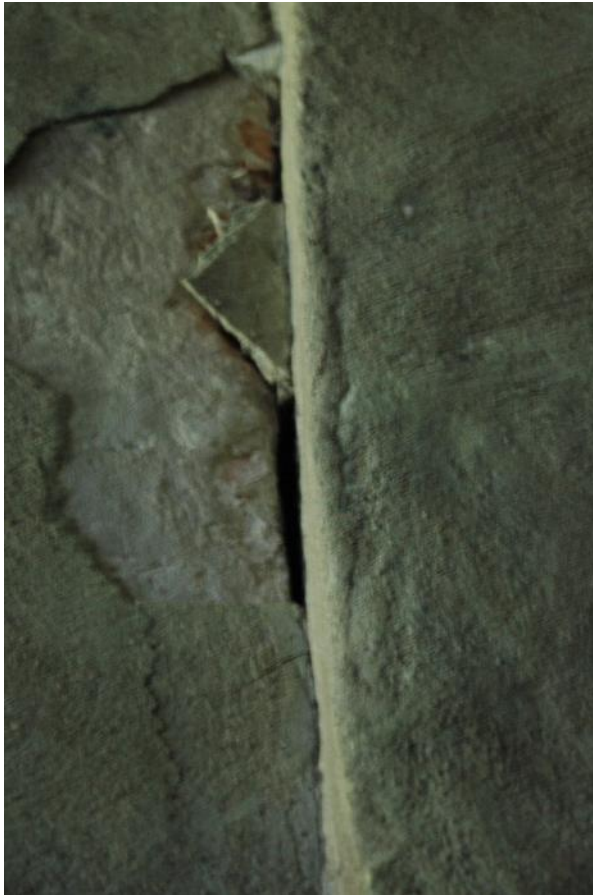
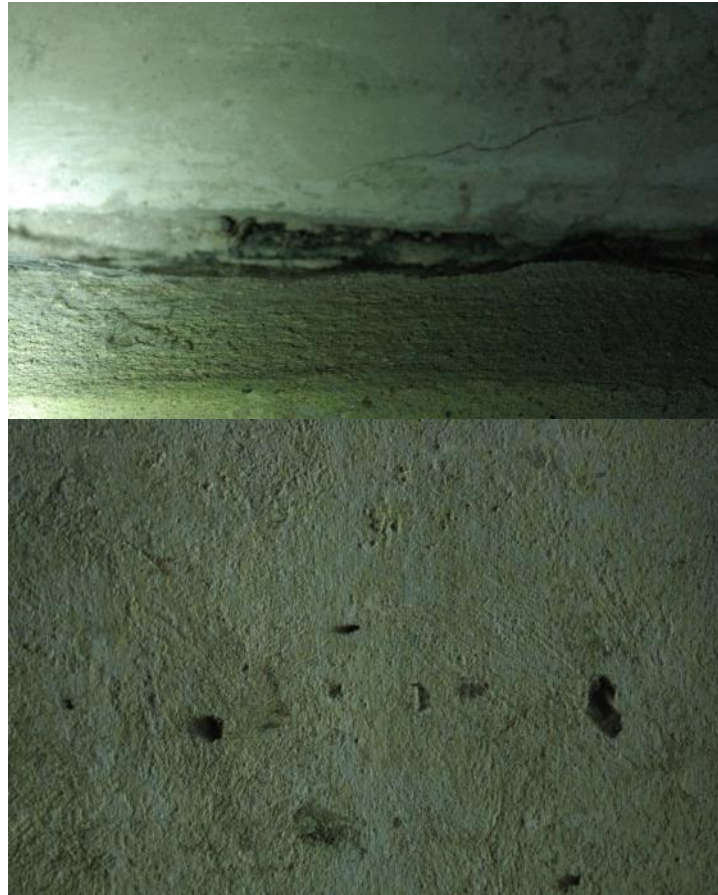
De dilatatievoeg in de oostelijke poterne moet worden behouden. Het is zinvol op twee plaatsen de toegang verbeteren door van de voeg boven in het plafond over 10 cm het voegsel weg te halen.  
Rechtsonder: keuteltjes bij dilatatievoeg.

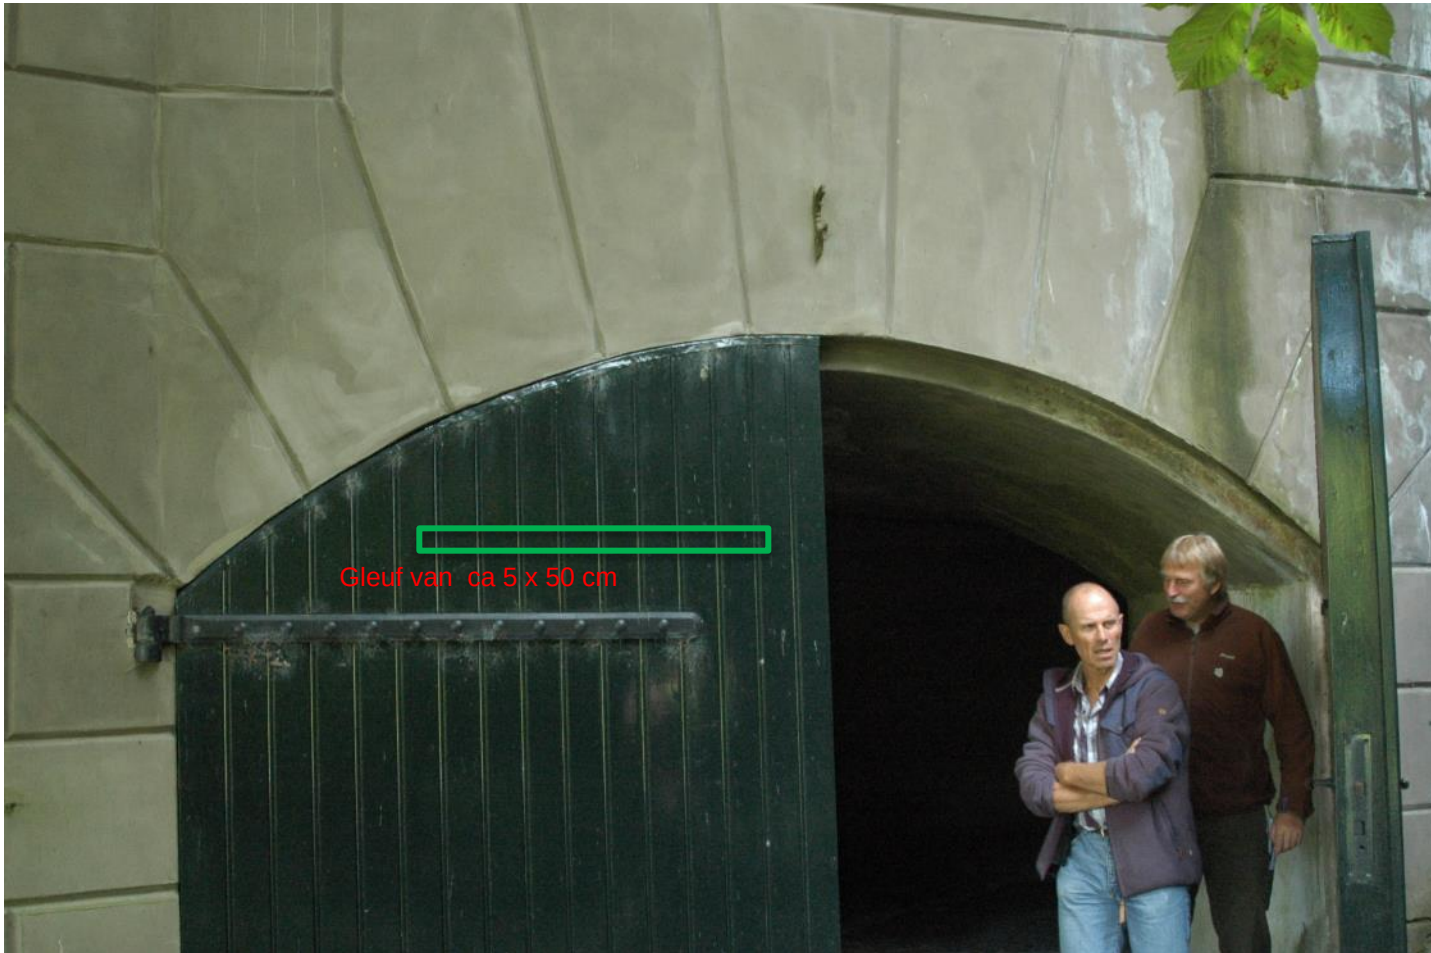
Veel (de meeste ?) dieren lijken de zwermzone en wegkruipplek te benaderen vanuit het oosten. De deur zou altijd op een kier moeten staan. Omdat dit geen 100% veilige oplossing is, wordt aangeraden in beide helften van de deur/poort een brievenbus invlieg opening te maken van 5cm hoog bij 50 cm breed.

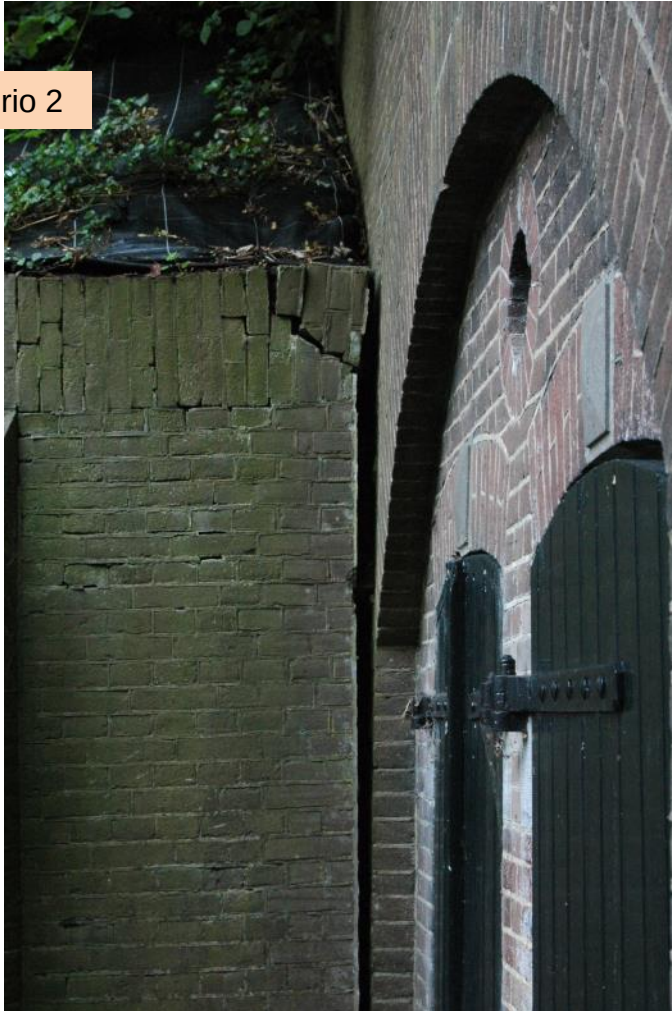
Links van de toiletten naast de oostelijke poterne is er een spleetvormige ruimte door dat het ene muurblad niet meer goed aansluit op het andere muurblad.

Deze ruimte behouden als ondersteuning van de dilatatievoeg.
