## Hoogwater en dassenholen in de Maasdijk

### Notitie van de Zoogdierverseniging:

| PROJECTNAAM | RISICOANALYSES EN ADVIES AA EN MAAS |
| DOCUMENTNUMMER | N2021.028 |

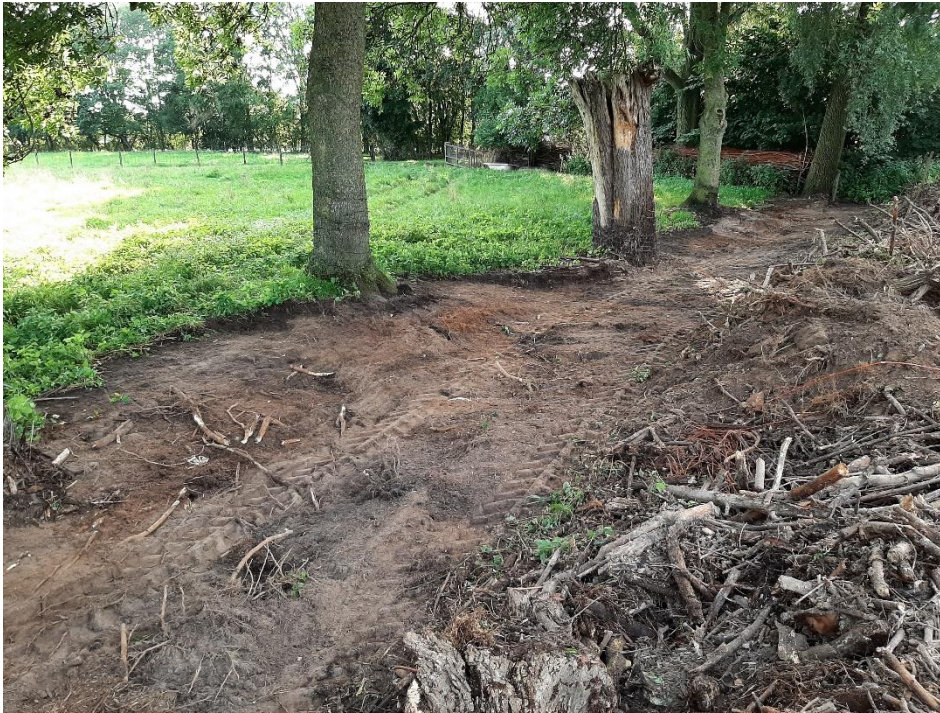
Op 16 juli 2021 werden de takkenrillen verwijderd (figuur 2) en de zichtbare hollen nagegraven door de firma Van Erp, onder begeleiding van de ZV. Tot ieders verrassing bleken de hollen al na enkele meters dood te lopen onder de takkenrillen. Er werden geen dassen aangetroffen. Voor de zekerheid werd een sleuf gegraven om uit te kunnen sluiten dat er hollen vanaf de takkenrillen richting de hoofdlocatie van de burcht zouden lopen. Er bleken geen hollen aanwezig te zijn.

**Figuur 2.** De verwijderde takkenrillen in Overlangel.

Vervolgacties: De eigenaren van de aanliggende percelen hebben er mee ingestemd om de takkenrillen *definitief* te laten verwijderen. Hiermee wordt voorkomen dat er in de toekomst nieuw graafwerk door dassen onopgemerkt blijft. De aanplant van een (smalle) beukenhaag kan het verdwijnen van de ecologisch waardevolle takkenrillen deels compenseren.

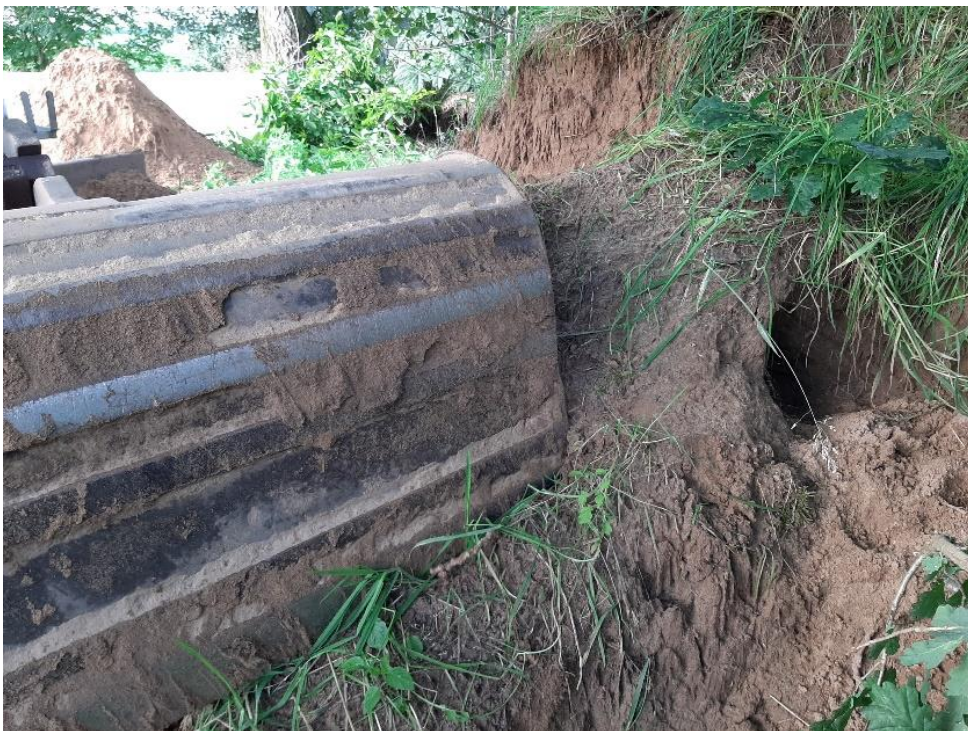
Meanderende Maas (Dijkstra & Popelier 2021b), werd duidelijk dat er zich op het perceel nog steeds (of opnieuw) dassen bevinden. De hoofdburcht ligt op 125 meter van de dijk onder een stapel stalroosters en vormt dus geen risico. Dat is wel het geval met een kleine (bij)burcht in een berg zand, die tijdelijk op het boerenerf aan de teen van de dijk was gedeponeerd. Deze ligt binnen de beschermingszone van de dijk. De wijze van graven en aangetroffen prenten (pootafdrukken) maken overduidelijk dat hier sprake was van bewoning door das. Het risico dat de dieren hun gangenstelsel in de dijk voortgezet zouden hebben, werd als **hoog** ingeschat. Om die reden werd deze zandhoop op 17 juli 2021 door de firma Van Erp, onder begeleiding van de ZV afgegraven en verwijderd (figuur 3). Bij een laatste controle vóór de aanvang van de werkzaamheden werd de indruk verkregen dat dit burchtje ingenomen was door een vos. Tijdens het graafwerk werden geen dassen aangetroffen. Op enig moment heeft een dier de burcht ongezien kunnen verlaten; vermoedelijk betrof dit een vos.

Uit veiligheidsoverwegingen is een sleuf gegraven tussen de (verwijderde) zandhoop en de teen van de dijk om te controleren of er geen gangen de dijk in liepen. Dit heeft geen gangen van das richting de dijk aan het licht gebracht en de sleuf is weer zorgvuldig gedicht.

**Figuur 3.** Een van de hollen in Dieden.

Vervolgacties: het bijburchtje werd gegraven in een hoop zand die op termijn weer afgevoerd zal worden. Van een natuurlijk landschapselement is geen sprake; compensatie in de vorm van een terp is voorlopig nog niet aan de orde.

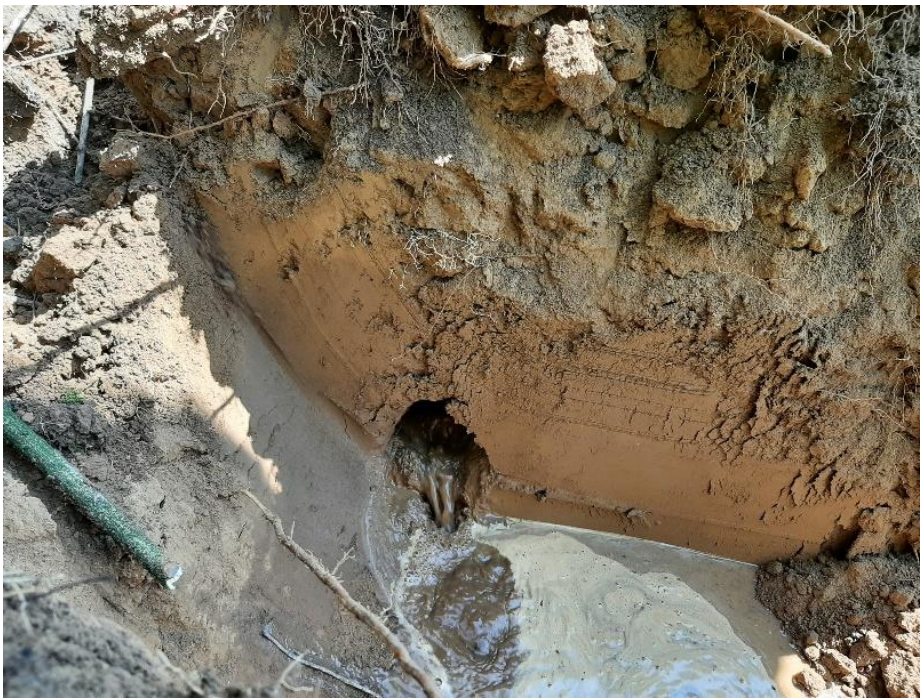
Vanwege de hoogwater-ontwikkelingen werd op 18 juli 2021 door het Crisis team Hoogwater opdracht gegeven om nog dezelfde dag de burcht te ontmantelen. Bij het nagrafen van de dassenholen door de firma Van Erp richting de dijk, onder begeleiding van de ZV, bleek de situatie ernstiger dan gevreesd. Kwelwater stroomde met kracht via een dassenhol in de sloot (figuur 4). Op dat moment werd door WSAM groot alarm afgegeven en werden de acties opgeschaald.

**Figuur 4.** Alarm aan de Lommerstraat! Rivierkwel stroomt door een dassenhol.

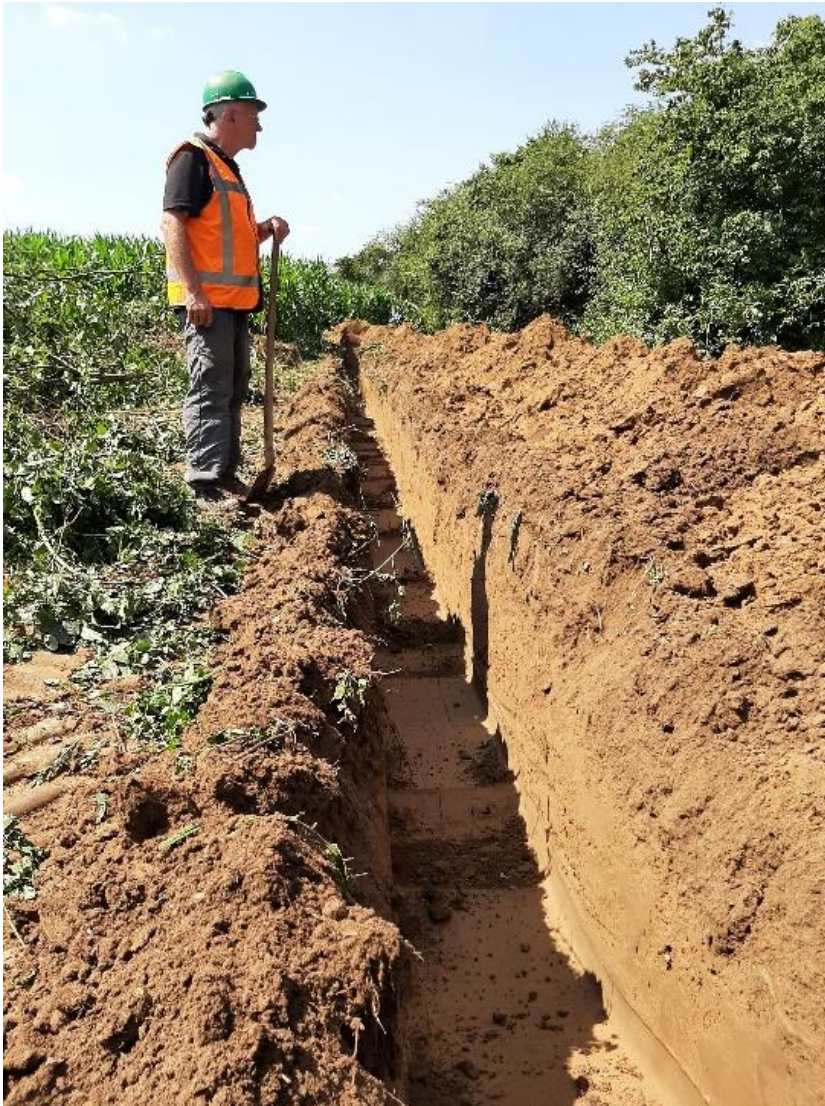
Om duidelijkheid te krijgen hoever de dassenholen de akker ingaan, en om dassen een ontsnappingsmogelijkheid te bieden, werd een sleuf op 5 meter parallel aan de sloot gegraven (figuur 5). Hierbij werden geen hopen aangetroffen.

**Figuur 5.** Sleuf langs de burcht om te controleren of er holen van das doorlopen.

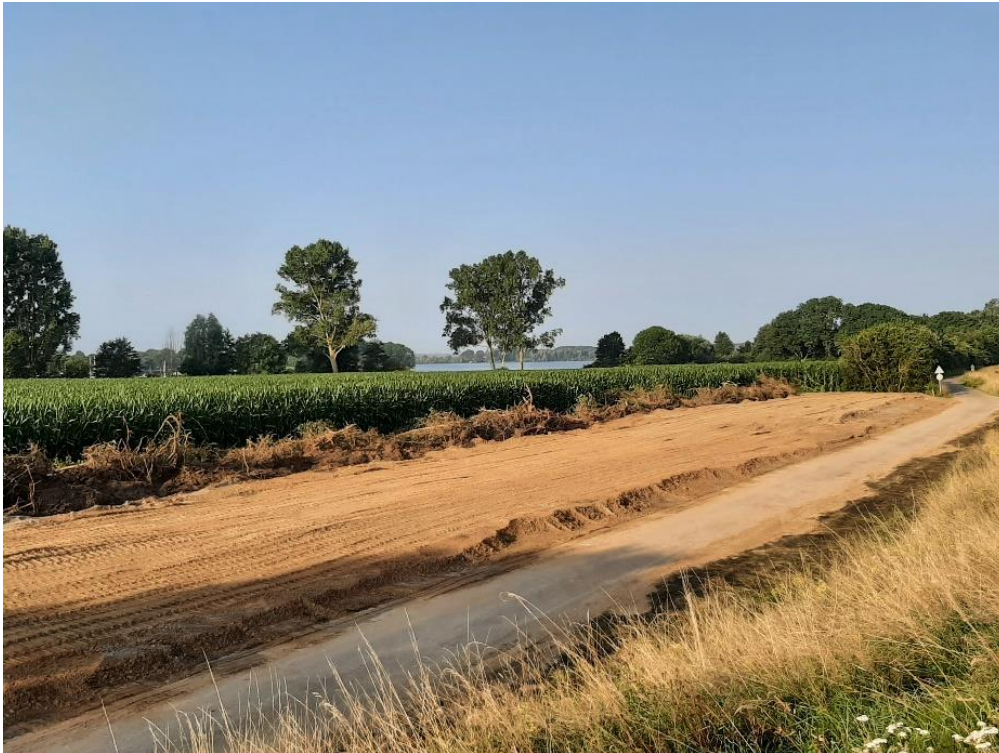
Met instemming van het Brabants Landschap (Gijs Looijen/Martijn Fliervoet) werd de houtwal over een lengte van 170 meter geruimd, de dassenhopen afgegraven (aan de dijkzijde) en een steunberm aangelegd. Bij deze ingrijpende acties werden geen dassen en slechts één konijn waargenomen. De indruk bestaat dat de dassen de burcht al verlaten hadden vanwege het stijgende grondwater. De firma Derks uit Haps heeft de werkzaamheden voor haar rekening

genomen, aangezien (veel) zwaar materieel moest worden ingezet. Uiteindelijk is in de avond en nacht 3.000 m<sup>3</sup> grond ter plaatse gestort (figuur 6).

**Figuur 6.** Aangelegde steunberm aan de Lommerstraat.

Vervolgacties: herstel van de dassenburcht is uiteraard geen optie, aangezien deze voor nieuwe problemen zou zorgen. De aanleg van een alternatieve burchtlocatie in de vorm van een terp is vanuit ecologisch oogpunt wel wenselijk, aangezien het gebied dicht bezet is met dassen. Deze terp dient dicht bij de ontmantelde burcht gerealiseerd te worden. In het Plan van Aanpak Prioritaire Dassenburchten is voorgesteld om dit te realiseren in de strook natuur langs de Kraaijenbergse Plassen (plas 5, Dijkstra & Popelier 2021a). Hiervoor zal overleg met de grondeigenaar, gemeente Cuijk, moeten worden opgestart.

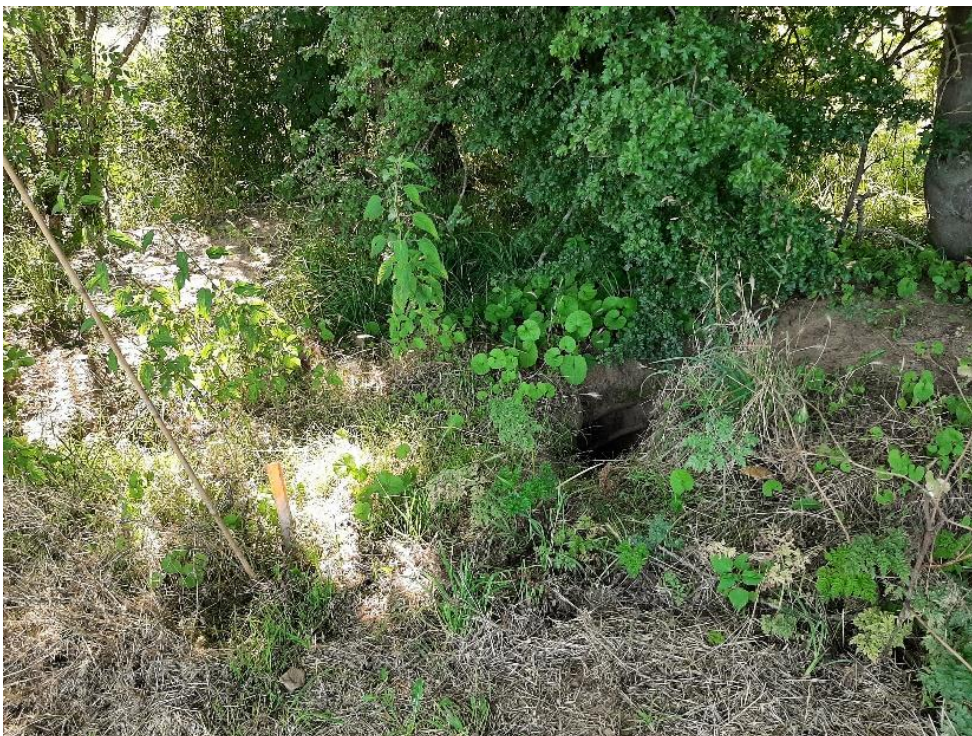
Tijdens de nacontrole door de ZV bleek dat de kleine burcht Lommerstraat West (3 holen) eveneens onder water stond. Ontmantelen tijdens het hoogwater werd als te risicovol gezien, omdat de dijk nog steeds verzadigd was met water. De dassen zijn naar een andere plek vertrokken, die niet kon worden gevonden. Deze burcht ligt binnen de beschermingszone. Omdat de burcht verlaten is en vanwege de hoge grondwaterstand ook wel enige tijd leeg zal blijven, waren de omstandigheden gunstig om de burcht nu af te schermen met betongaas. ODBN heeft op 23 juli 2021 (mondeling) toestemming gegeven om deze handelingen doorgang te laten vinden. Op 26 juli 2021 werd de burchtlocatie door de firma Van Erp, onder begeleiding van de ZV ontmanteld, waarbij de holen zijn nagegraven en gedicht. Daarnaast is het terrein enigszins geëgaliseerd om nieuwe graverij te ontmoedigen. Er werden geen dassen aangetroffen. De burcht was drooggevalen, maar de beide nestkamers bevatten nog doorweekt nestmateriaal.

**Figuur 7.** Het kleine burchtje Lommerstraat-West (VOF Loeffen).

Vervolgacties: Waarschijnlijk zal pas in het najaar van 2021 (na het vallen van het blad) blijken wáár de dassen zich hebben teruggetrokken. Dan zal bepaald moeten worden met de grondeigenaar of die locatie gehandhaafd en eventueel verbeterd kan worden. Wanneer dat niet het geval is, dient een alternatieve burchtlocatie in de vorm van een terp, op een gunstige locatie aangelegd te worden, zo dicht mogelijk bij de ontmantelde burcht. Een aspect waarmee rekening moet worden gehouden is dat de acceptatie van dassen door lokale agrariërs laag is.

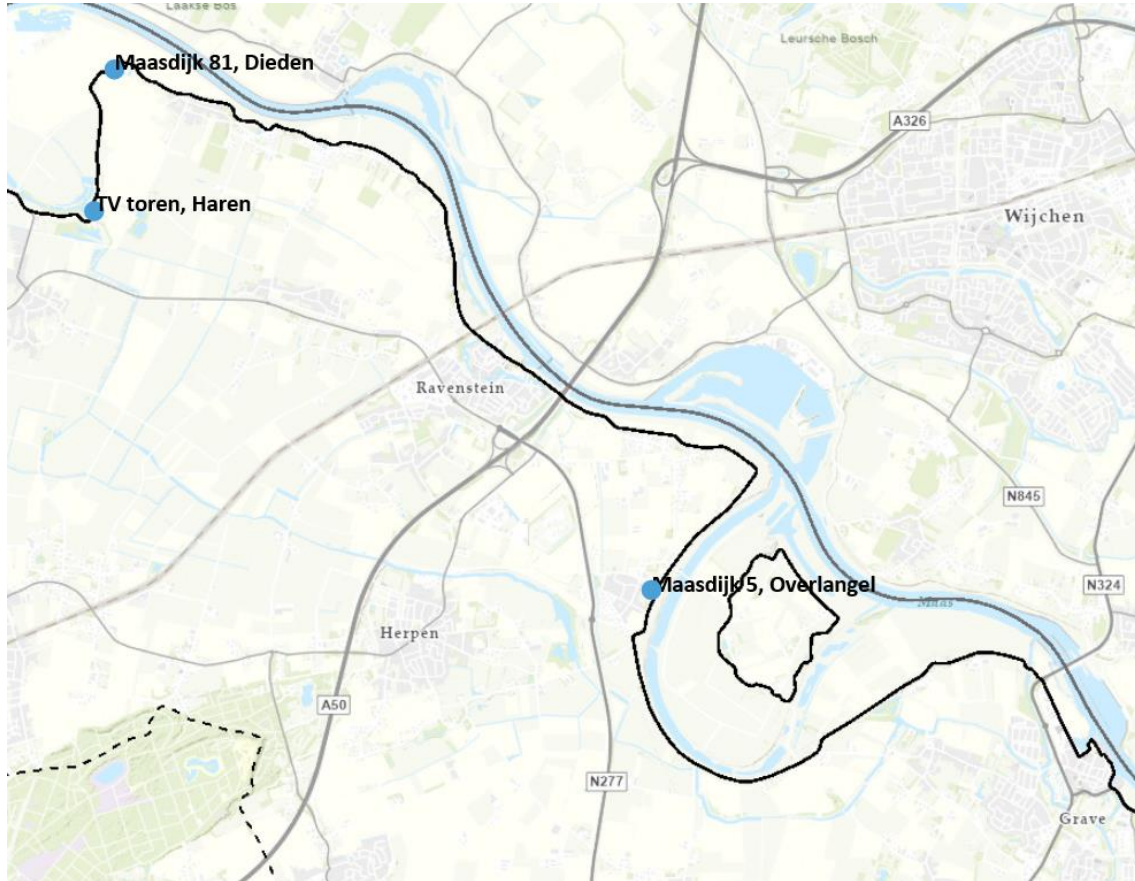
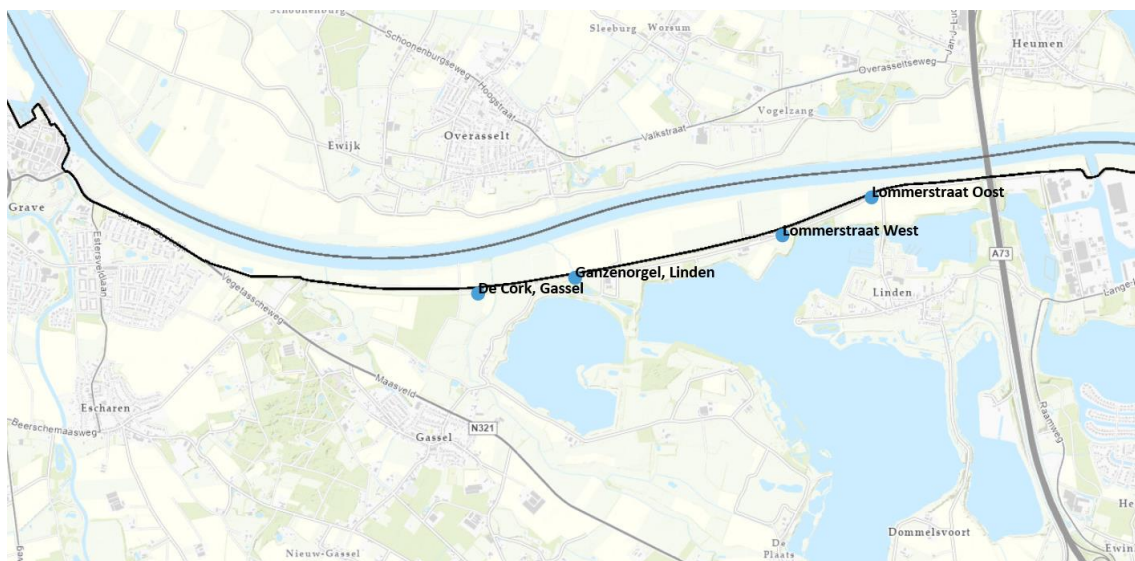
## BIJLAGE I

Kaarten met de ligging van de verschillende locaties.

Onderstaand worden de verschillende locaties besproken. Voor de ligging van deze locaties wordt verwezen naar bijlage I.
