# Vliegroute vleermuizen Noordelijke Hogeschool Leeuwarden

Beoordeling van de effectiviteit van een  
tijdelijke vliegroute voor vleermuizen in juli 2008

Rapport van de Zoogdiervereniging VZZ

In opdracht van de Noordelijke Hogeschool Leeuwarden

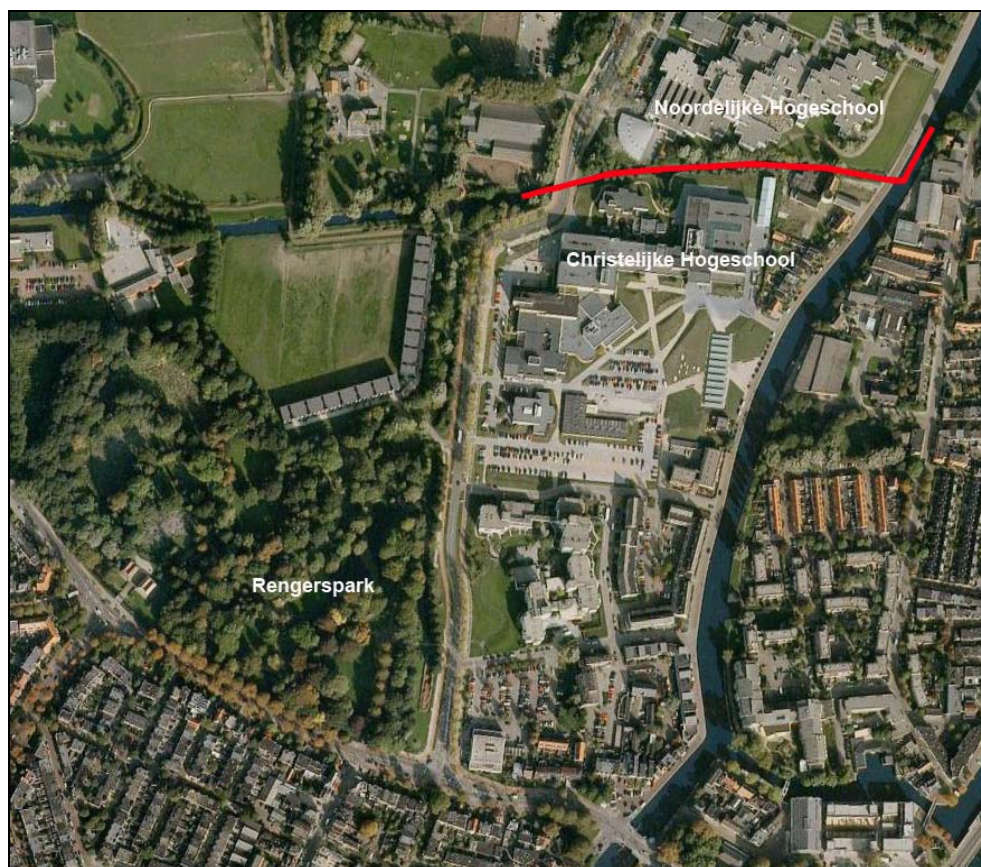
**Afbeelding 2.** Luchtfoto van het Rengersparkgebied in ruimere zin met daarop aangegeven de ligging van de in 2006 aangetroffen vliegroure (rode lijn). Luchtfoto: © Google Earth.

In het gebied tussen de Noordelijke Hogeschool Leeuwarden en de Christelijke Hogeschool Nederland aan de Rengerslaan ligt de Oude Meer, een waterloopje dat uitmondt in de Dokkumer Ee. Tijdens een onderzoek in 2006 werd vastgesteld dat de Oude Meer door onder andere watervleermuizen (*Myotis daubentonii*) wordt gebruikt als vliegroue. Deze route verbindt het Rengersparkgebied met de Dokkumer Ee.

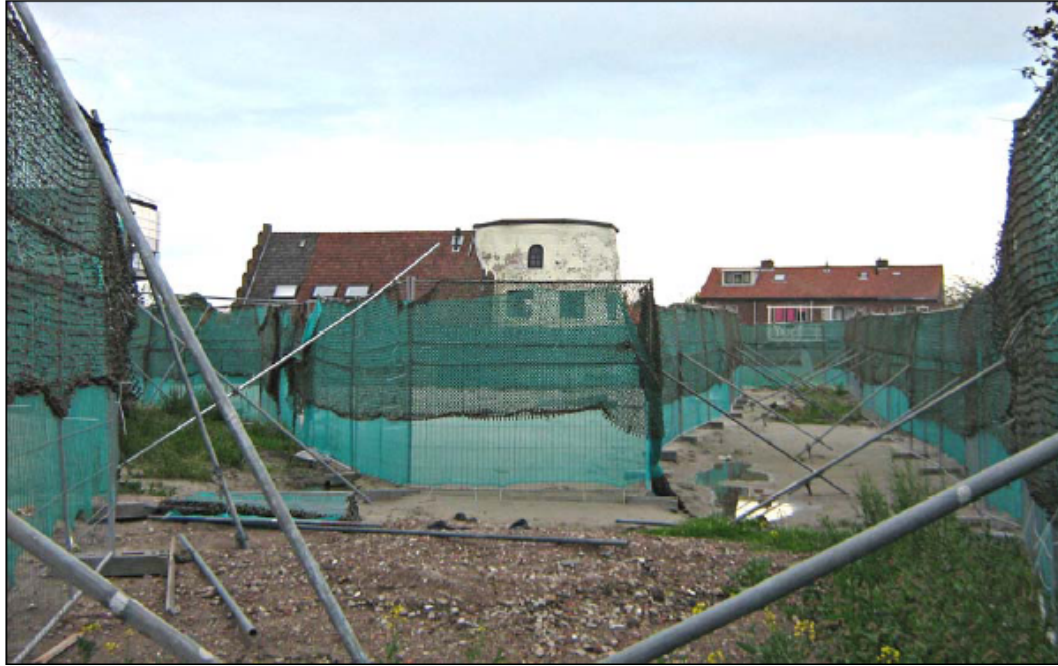
**Foto 1.** Splitsing in een noordelijke (links) en een zuidelijke (rechts) tak in het middendeel van de tijdelijke vliegroute, kijkend in oostelijke richting; situatie juli 2008. Foto: R.M. Koelman.

- In het middendeel is een zuidelijke tak toegevoegd. Deze ligt ongeveer 30 meter zuidelijk van de oorspronkelijke route. De vormgeving van deze zuidelijke tak is gelijk aan de overige delen van de route.
- De doorgang aan de oostkant van de route is verruimd, conform het eerder gegeven advies (Koelman, 2008).

Het aantal op 22 juli 2008 waargenomen watervleermuizen is vergelijkbaar met het aantal van de telling op 3 juni 2008. De dieren vertoonden bovendien een normaal vlieggedrag. Dit wijst er op dat de route met de zuidelijke zijtak momenteel naar behoren functioneert. De zuidelijke zijtak wordt blijkbaar gebruikt.

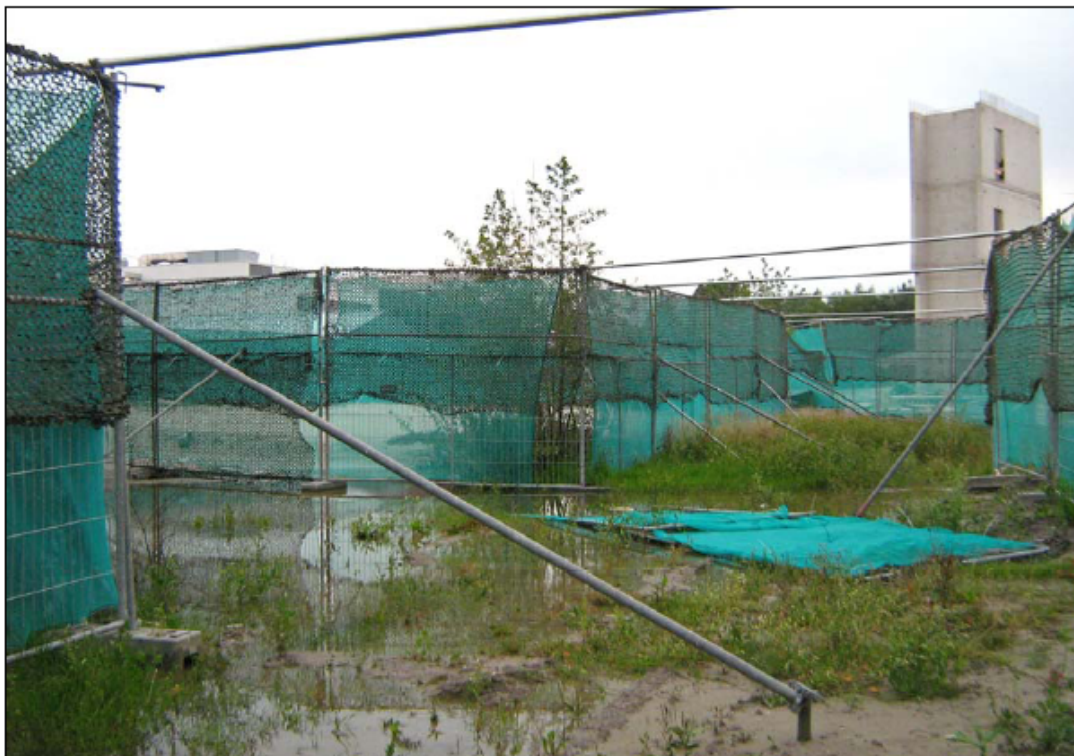
**Foto 2.** Splitsing in een noordelijke (rechts) en een zuidelijke (links) tak in het middendeel van de tijdelijke vliegroute, kijkend in westelijke richting; situatie juli 2008. Foto: R.M. Koelman.

De noordelijke tak zal voor bouwwerkzaamheden gesloten moeten worden. Aanbevolen wordt om de noordelijke tak van de route niet in één keer dicht te zetten, maar dit in een aantal stappen te doen. Hierdoor hebben de vleermuizen meer tijd om te wennen aan het gebruik van de zuidelijke tak. Het gedeeltelijk dichtzetten van deze noordelijke tak is voorzien in week 31. Het geheel dichtzetten is voorzien in week 32. Na het dichtzetten van de noordelijke tak ontstaat er voor de vleermuizen een nieuwe situatie. Verwacht wordt dat de zuidelijke zijtak de functie van de noordelijke zijtak geheel kan overnemen. De nieuwe route zal kort (hooguit enkele dagen) na het dichtzetten van de noordelijke tak van de route bemonsterd moeten worden op het gebruik door vleermuizen. Eventuele negatieve effecten ten gevolge van het afsluiten van de noordelijke tak kunnen dan op korte termijn worden vastgesteld en worden verholpen.

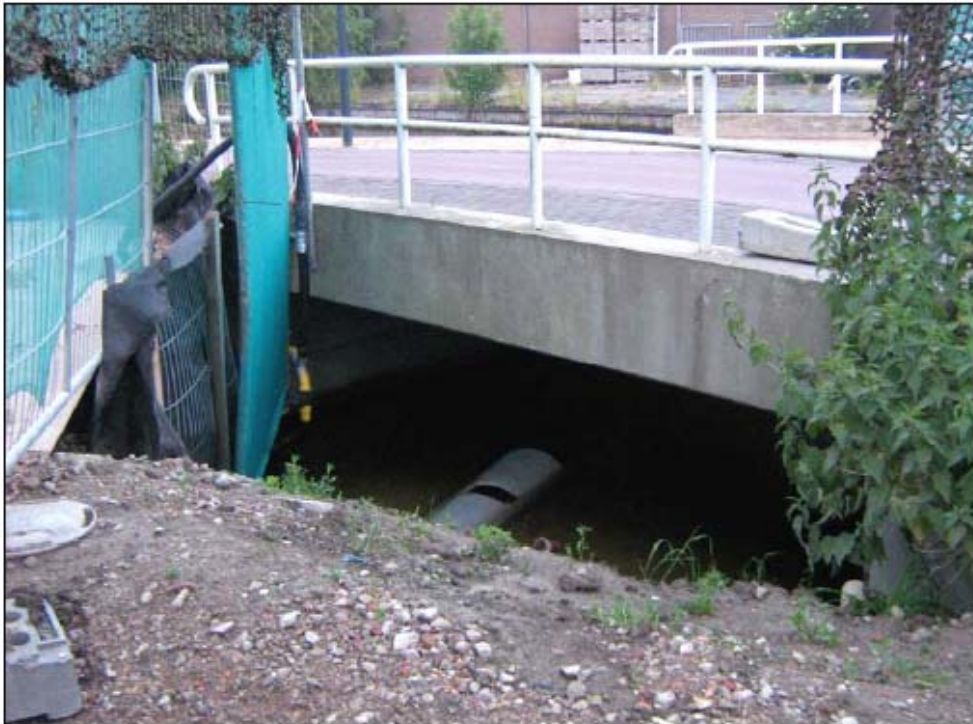
**Foto 3.** Overgang tussen de oorspronkelijke en de in 2008 gerealiseerde tijdelijke vliegroute aan de oostkant van het werkgebied; situatie juni 2008. De doorgang onder het bruggetje wordt door de watervleermuizen gebruikt om de weg aan de westkant van de Dokkumer Ee te passeren. De doorgang was vrij nauw en daarom was geadviseerd om deze ruimer te maken. *Foto: R.M. Koelman.*

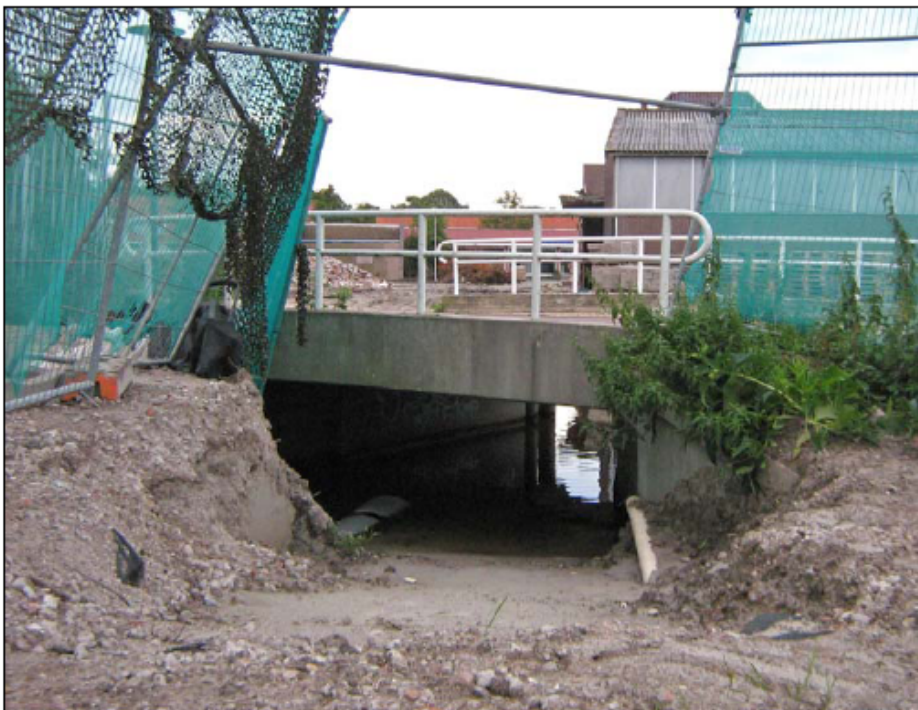
**Foto 4.** De verruimde overgang tussen de oorspronkelijke en de in 2008 gerealiseerde tijdelijke vliegroute aan de oostkant van het werkgebied; situatie juli 2008. *Foto: R.M. Koelman.*
