## **Mitigatieplan bever Hengforderwaarden**

2011.04  
Rapport van de Zoogdierverseniging  
In opdracht van Oranjewoud BV

| Datum uitgave: | 26-04-2011 |

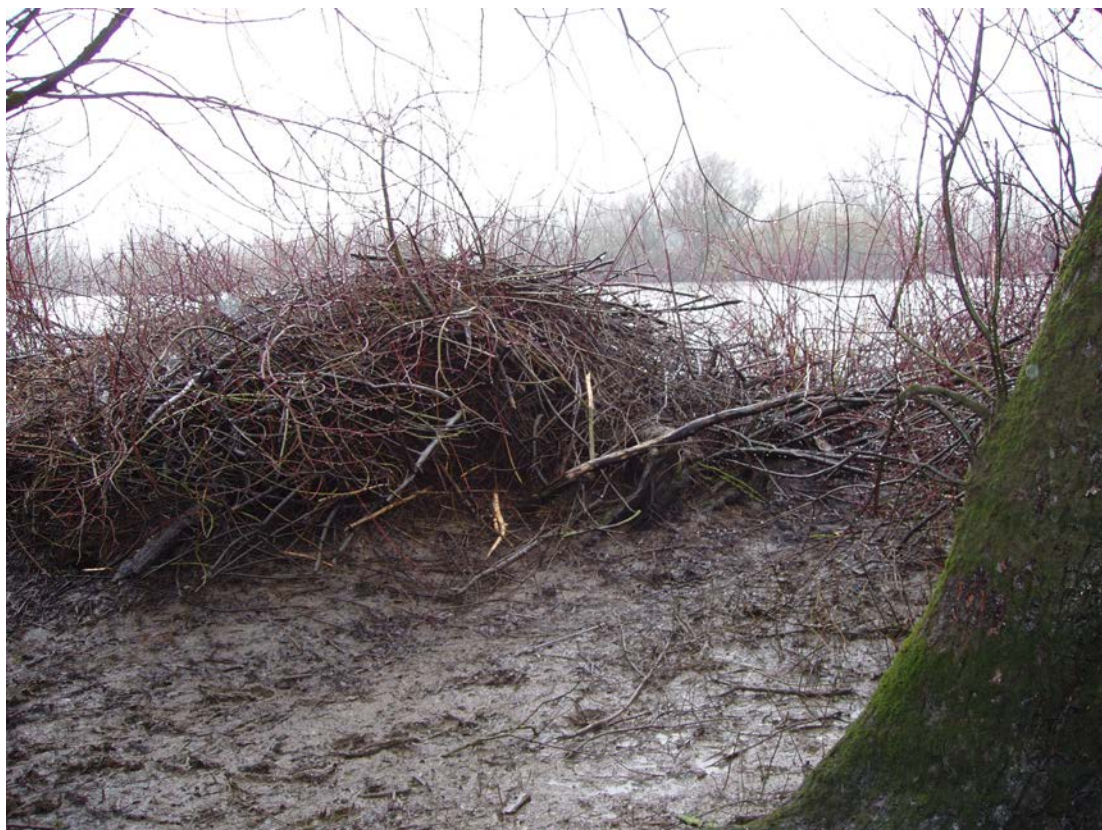
**Figuur 3.2.** Bijburcht nr 5 met vers opgebracht hout en modder.

Het betreft een vrij grote burcht in een wilgenbos op een schiereiland aan de noordkant van de plassen (zie figuur 3.2).

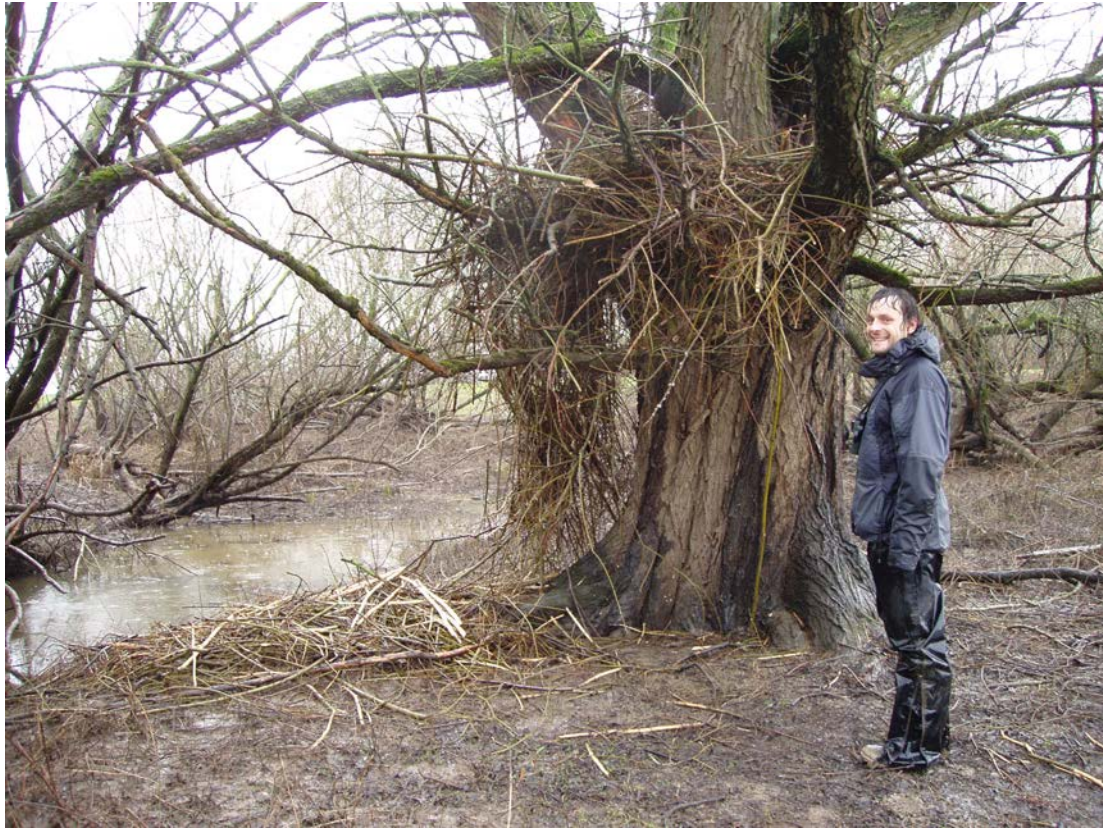
**Figuur 3.3.** Hoogwatervluchtplaats in oude schietwilg.

Allereerst gebruiken bevers bij opkomend water de burchten met kamers die relatief hoger gelegen zijn, of ze gebruiken legers op hoge oevers. Stijgt het water verder dan gaan ze vaak bovenop burchten liggen. Als het water nog verder stijgt zijn ze genoodzaakt andere plekken op te zoeken. Vaak is dat een hoger gelegen zand- of kleilichaam, zoals een dijk of oud steenfabriekterrein, waar tijdens hoogwater rust heerst. Dergelijke hooggelegen rustige plekken werden niet aangetroffen in de Hengforderwaarden. Wel werd een spectaculaire hoogwatervluchtplaats aangetroffen die de bevers zelf hebben geconstrueerd. Deze bestaat uit een grote stapel wilgentakken die de bevers in een oude schietwilg hebben getrokken (zie figuur 3.3). Hierin kunnen zich tegelijkertijd meerdere bevers ophouden. Deze wilg staat onder aan de zomerdijk ten zuiden van hoofdburcht nr 1. Verder naar het noorden werd een tweede schietwilg aangetroffen waarin de bevers een aantal takken in hadden gesleept. Deze plek bood plaats aan waarschijnlijk een bever.

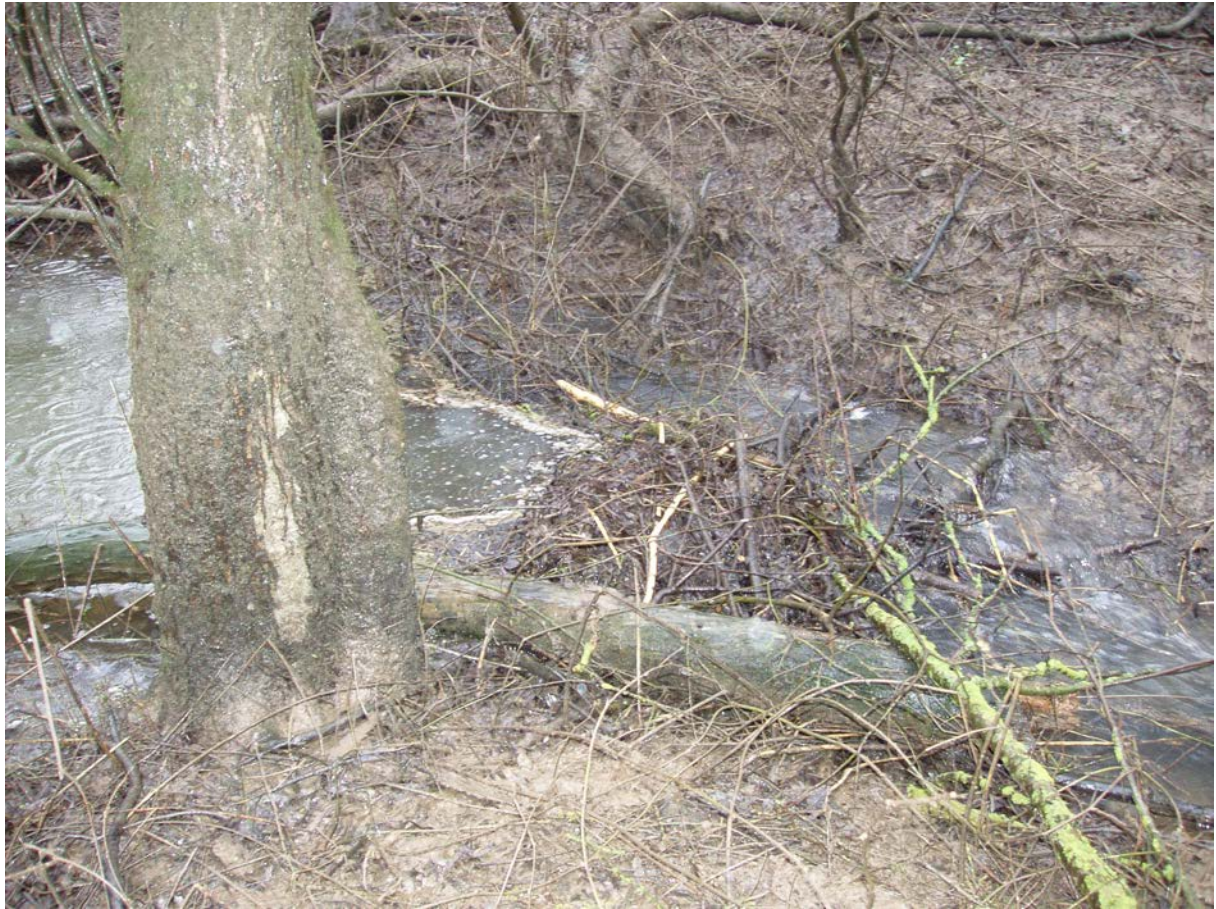
**Figuur 3.4.** Begin van een beverdammetje in het bosje aan de zuidoosthoek van de plas.

Het veldbezoek heeft duidelijk gemaakt dat de bever de gehele plas gebruikt. Overal waar houtige begroeiing staat zijn vraatsporen van bever aangetroffen. Leden van de BWN hadden dit bij eerdere inventarisaties ook geconstateerd. Daarnaast werden vraatsporen gevonden langs de oever van de naastgelegen IJssel. In het bosje in de zuidoosthoek van de plas werd een begin van een beverdammetje gevonden (zie figuur 3.4). Doorgaans staat dit bosje droog. De bever probeert door middel van het dammetje de waterstand in het bosje hoger te houden waardoor het langere tijd geschikt is als foerageergebied.
