## Vleermuizen Klaprozenweg Amsterdam

Advisering met betrekking tot te nemen mitigerende maatregelen  
voor de gewone dwergvleermuis (*Pipistrellus pipistrellus*)

Rapport van de Zoogdierverseniging

In opdracht van de gemeente Amsterdam - Ingenieursbureau

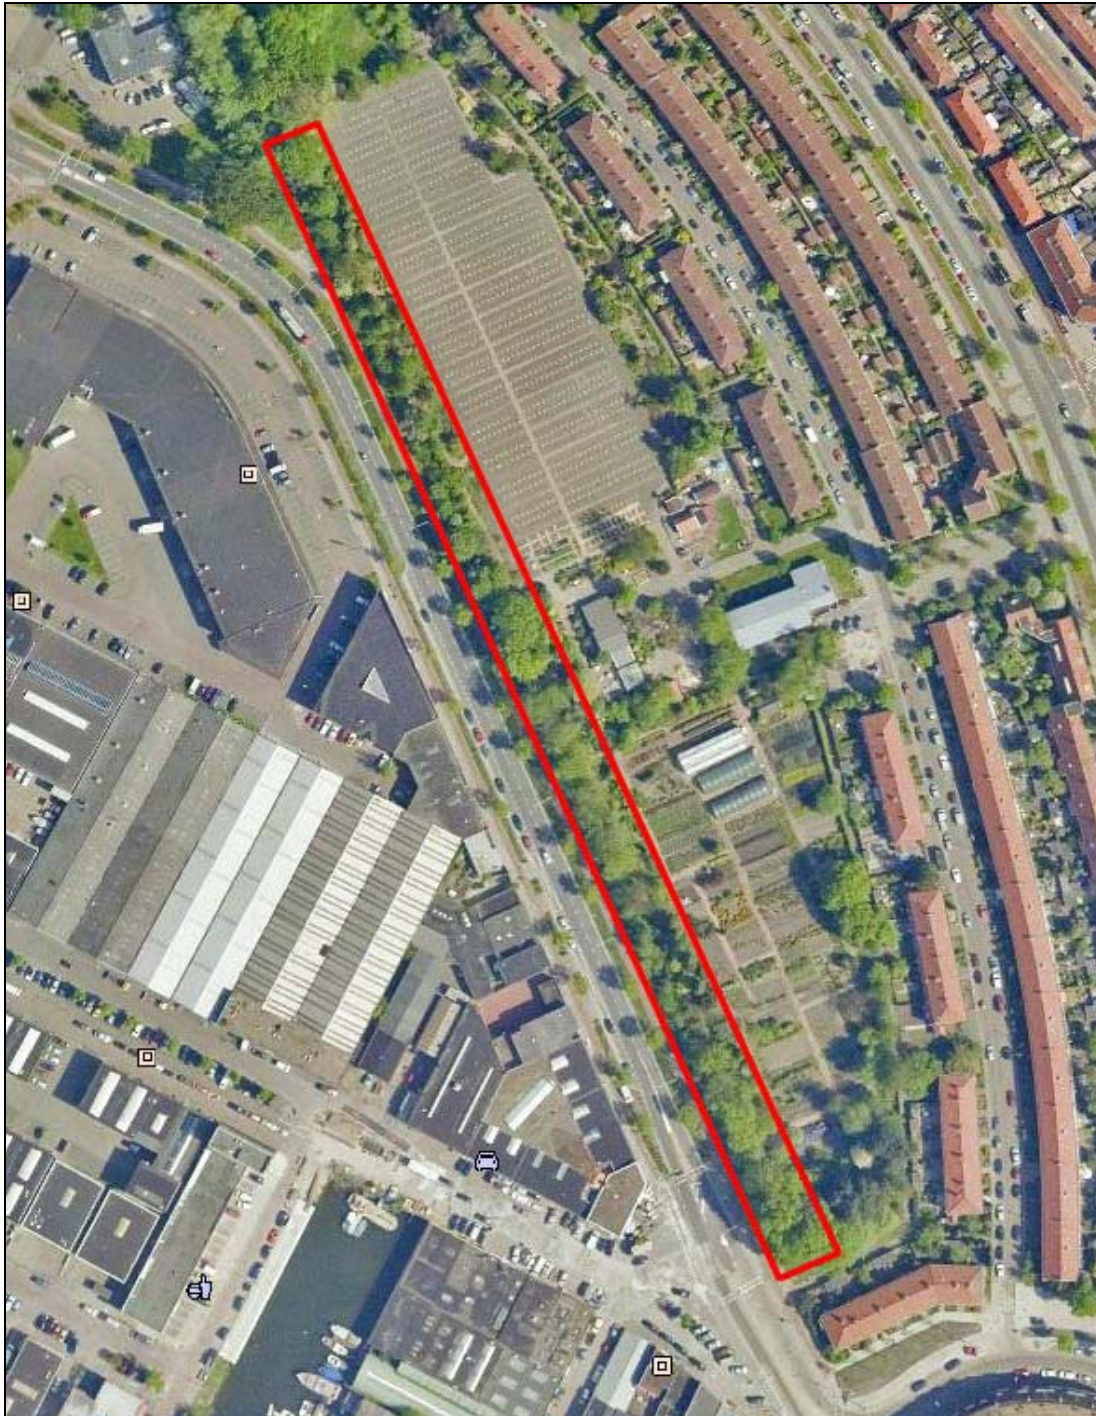
**Afbeelding 1.** Luchtfoto van het plangebied. Het door de werkzaamheden beïnvloede deel van de groenstrook tussen de Klaprozenweg en het schooltuinencomplex is rood omlijnd. Luchtfoto ondergrond: © Google Earth.

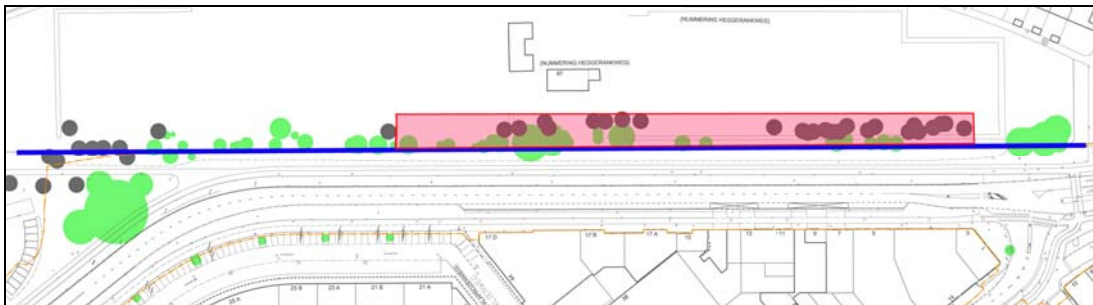
**Afbeelding 3.** In het rood aangeduide deel van de groenzone aan de binnenkant van het hekwerk zullen op meerdere plekken onderbrekingen in de groenstructuur ontstaan. Een deel van deze gaten was al tijdens het veldbezoek op 23 januari te voorspellen (afbeelding 7). Een ander deel zal pas zichtbaar worden na de kapwerkzaamheden. Het is daarom noodzakelijk om direct na de kap een extra veldbezoek uit te voeren om de exacte locatie van deze onderbrekingen op kaart in te tekenen. Alleen onderbrekingen groter dan twee meter hoeven gedicht te worden. Kleinere onderbrekingen mogen in principe blijven bestaan.

In de gaten die door de kap ontstaan kunnen grotere exemplaren van hoge struiken en struikvormige bomen worden geplant. Het gaat hierbij om onderbrekingen in de groenstructuur groter dan twee meter. Kleinere gaten hoeven niet per se gedicht te worden. Hierbij moeten **direct naast het hekwerk** de grootste exemplaren worden geplant. Op enige afstand kunnen ook kleinere exemplaren worden aangeplant. Op deze manier wordt tot op zekere hoogte de mantelzone van een natuurlijk bostype geïmiteerd. De kern van een bos gaat hierbij geleidelijk over in een mantelzone van struiken en jonge bomen, die vervolgens weer overgaat in een zoom van kruiden. Bij de aan te planten soorten dient gebruik te worden gemaakt van inheemse soorten. Hierbij ligt er voor de schooltuin een kans om meer soorten dan momenteel aanwezig in de groenstrook te krijgen, wat de educatieve waarde van de groenstrook zal verhogen.

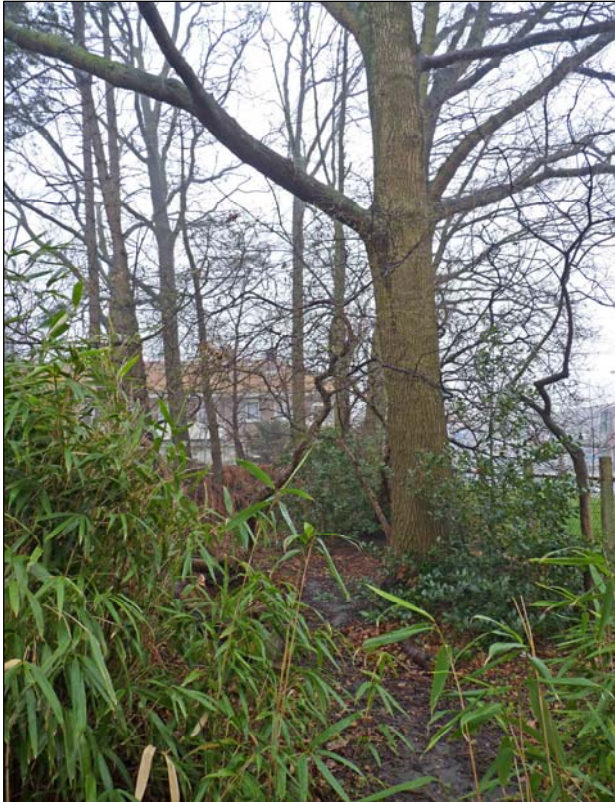
**Afbeelding 4.** De zuidoostkant van de groenstrook. Hier zal ook na de kap nog een voldoende robuuste groenstructuur aanwezig zijn. Foto: R.M. Koelman - Zoogdierverseniging.

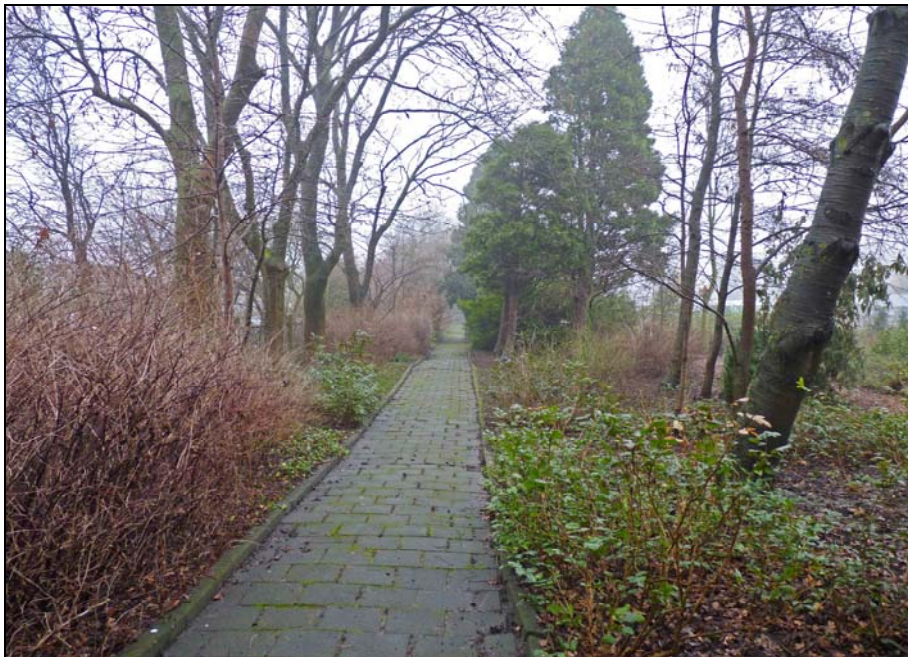
**Afbeelding 5.** Middengedeelte van de groenstrook aan de kant van het schooltuinencomplex. De aan deze kant van het hekwerk (nog net zichtbaar achter de drie linker bomen) aanwezige struiken blijven vrijwel volledig gespaard. Van de bomen direct naast het hekwerk wordt aan deze kant ongeveer de helft gekapt. Foto: R.M. Koelman - Zoogdierverseniging.

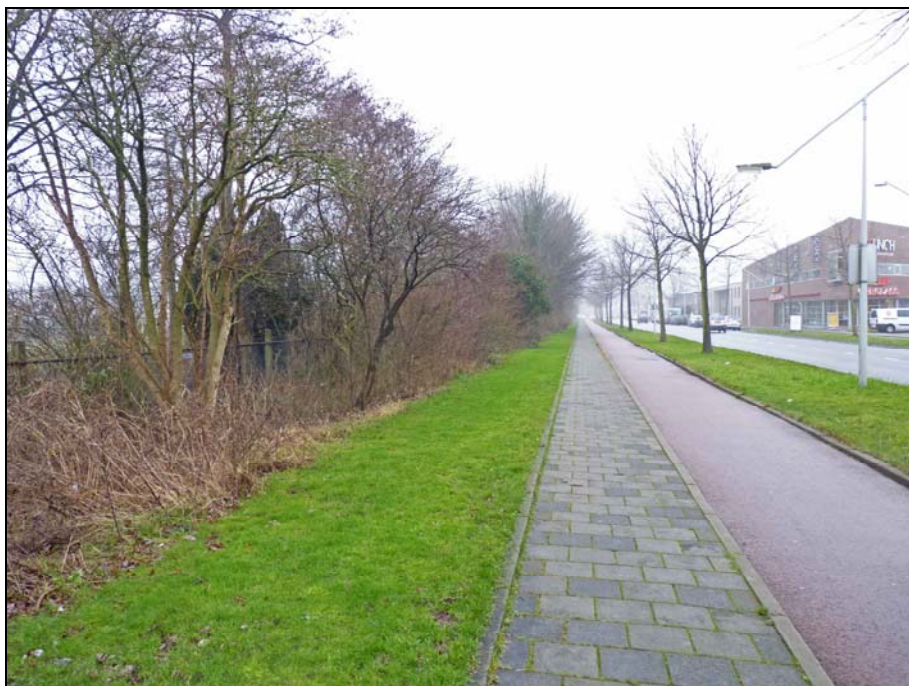
**Afbeelding 6.** De groenstrook gezien vanaf de Klaprozenweg. Aan de buitenzijde van het hekwerk zullen alle bomen en struiken definitief worden verwijderd. Er vindt aan deze kant van het hek geen herplant plaats. Foto: R.M. Koelman - Zoogdierverseniging.

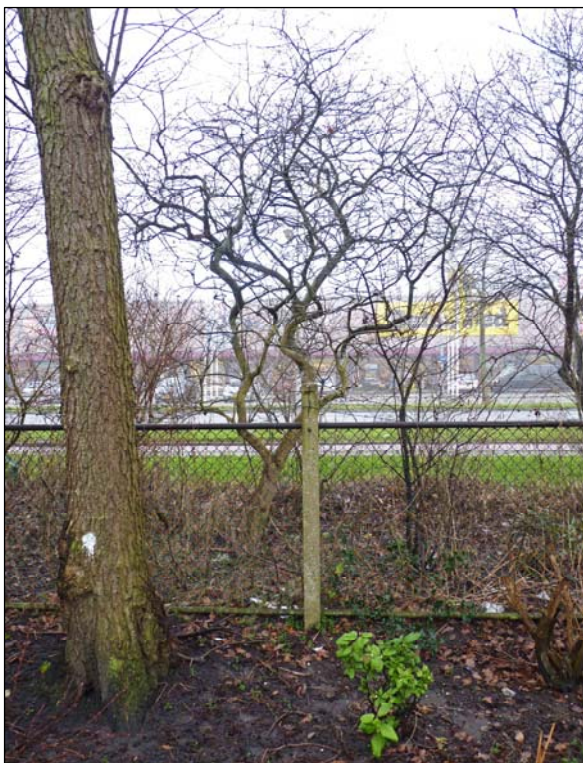
**Afbeelding 7.** Door de kap van de struiken aan de buitenzijde van het hek en de boom aan de binnenzijde zal in dit gedeelte van de groenstrook een gat in de groenstructuur ontstaan. Door het nemen van mitigerende maatregelen (aanplant hogere struiken in combinatie met bekleding hekwerk) kan het gat al direct na de kap weer gedicht worden. Foto: R.M. Koelman - Zoogdierverseniging.

Het aanbrengen van een (tijdelijke) windbrekende bekleding op het bestaand, nieuw dan wel tijdelijk hek (bv. een bouwhek), is de meest praktische oplossing om direct na de kap van de bomen en struiken luwteplekken te creëren. Hierbij gaat het om een windbrekende afscherming die ten minste twee meter hoog is. Het materiaal hoeft niet 100% windkerend te zijn, als het maar voor voldoende luwte zorgt. Een 100% dicht materiaal kan daarbij zelfs minder gunstig zijn, daar er in dat geval bij hardere wind grote krachten op de draagconstructie worden uitgeoefend.

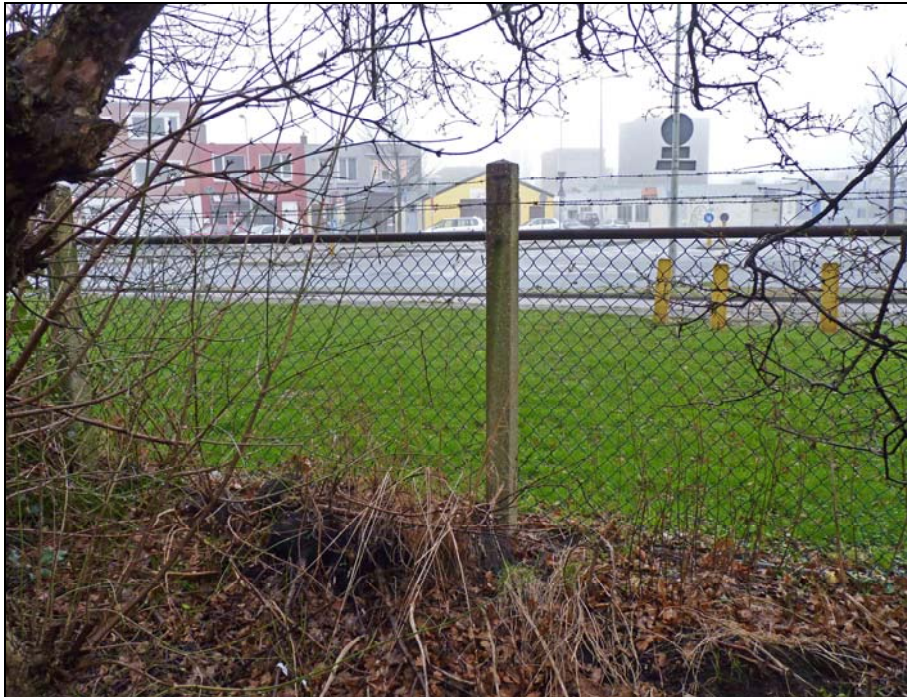
**Afbeelding 8.** Het huidige hekwerk op de erfgrens tussen de Klaprozenweg en het schooltuinencomplex. Het betreft een hek van ongeveer 130 cm hoog. Het hek zal worden vervangen. Geadviseerd wordt om een nieuw hekwerk van tenminste 200 cm hoog te plaatsen. Hieraan kan dan gemakkelijk een windkerende constructie (doek, rietmat o.i.d.) worden bevestigd. Foto: R.M. Koelman - Zoogdierverseniging.

Als windkerend materiaal kan gekozen worden voor diverse materialen. Een relatief goedkoop materiaal zijn de kunststof netten en doeken, zoals gebruikt in de wegen- en woningbouw (gaasnet, steigernet, wegendoek). Meer milieuvriendelijk is het gebruik van bijvoorbeeld rietmatten. Deze kunnen na afloop gewoon gecomposteerd worden (op de metalen binddraden na). Bovendien zien rietmatten er een stuk 'vriendelijker' uit dan zwarte of groene kunststof doeken of netten. Ook zou gekozen kunnen worden voor matten van gevlochten wilgentenen. Deze hebben dezelfde voordelen als rietmatten, maar zijn duurder.

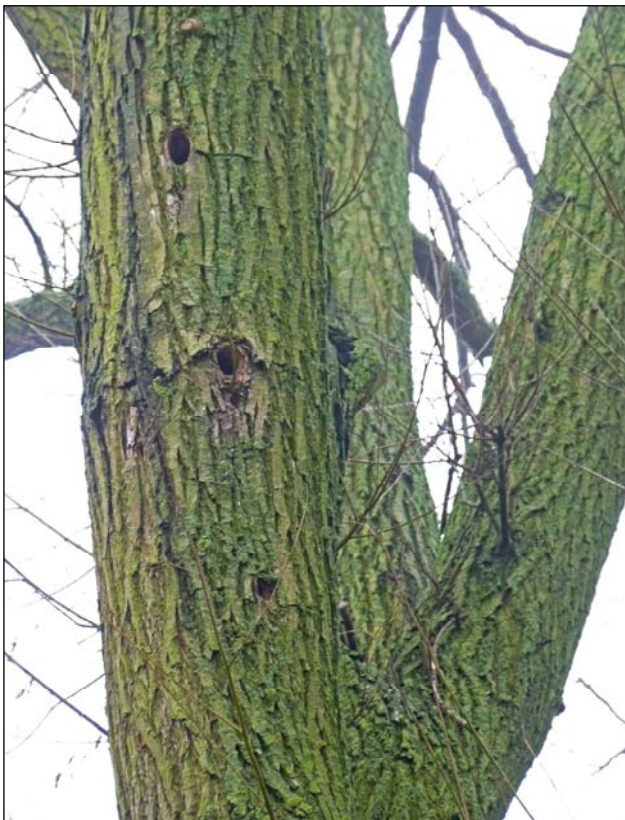
**Afbeelding 9.** Wilg met spechtengaten aan de noordwestkant van de groenstrook. Dergelijke spechtengaten vormen potentiële verblijfplaatsen voor bepaalde soorten vleermuizen. Deze boom staat buiten de zone waarin gekapt gaat worden. Foto: R.M. Koelman - Zoogdierverseniging.
