# **Mitigatieplan vleermuizen**

**Mitigerende maatregelen ten behoeve van de herontwikkeling  
Radio Kootwijk**

**21 maart 2011**

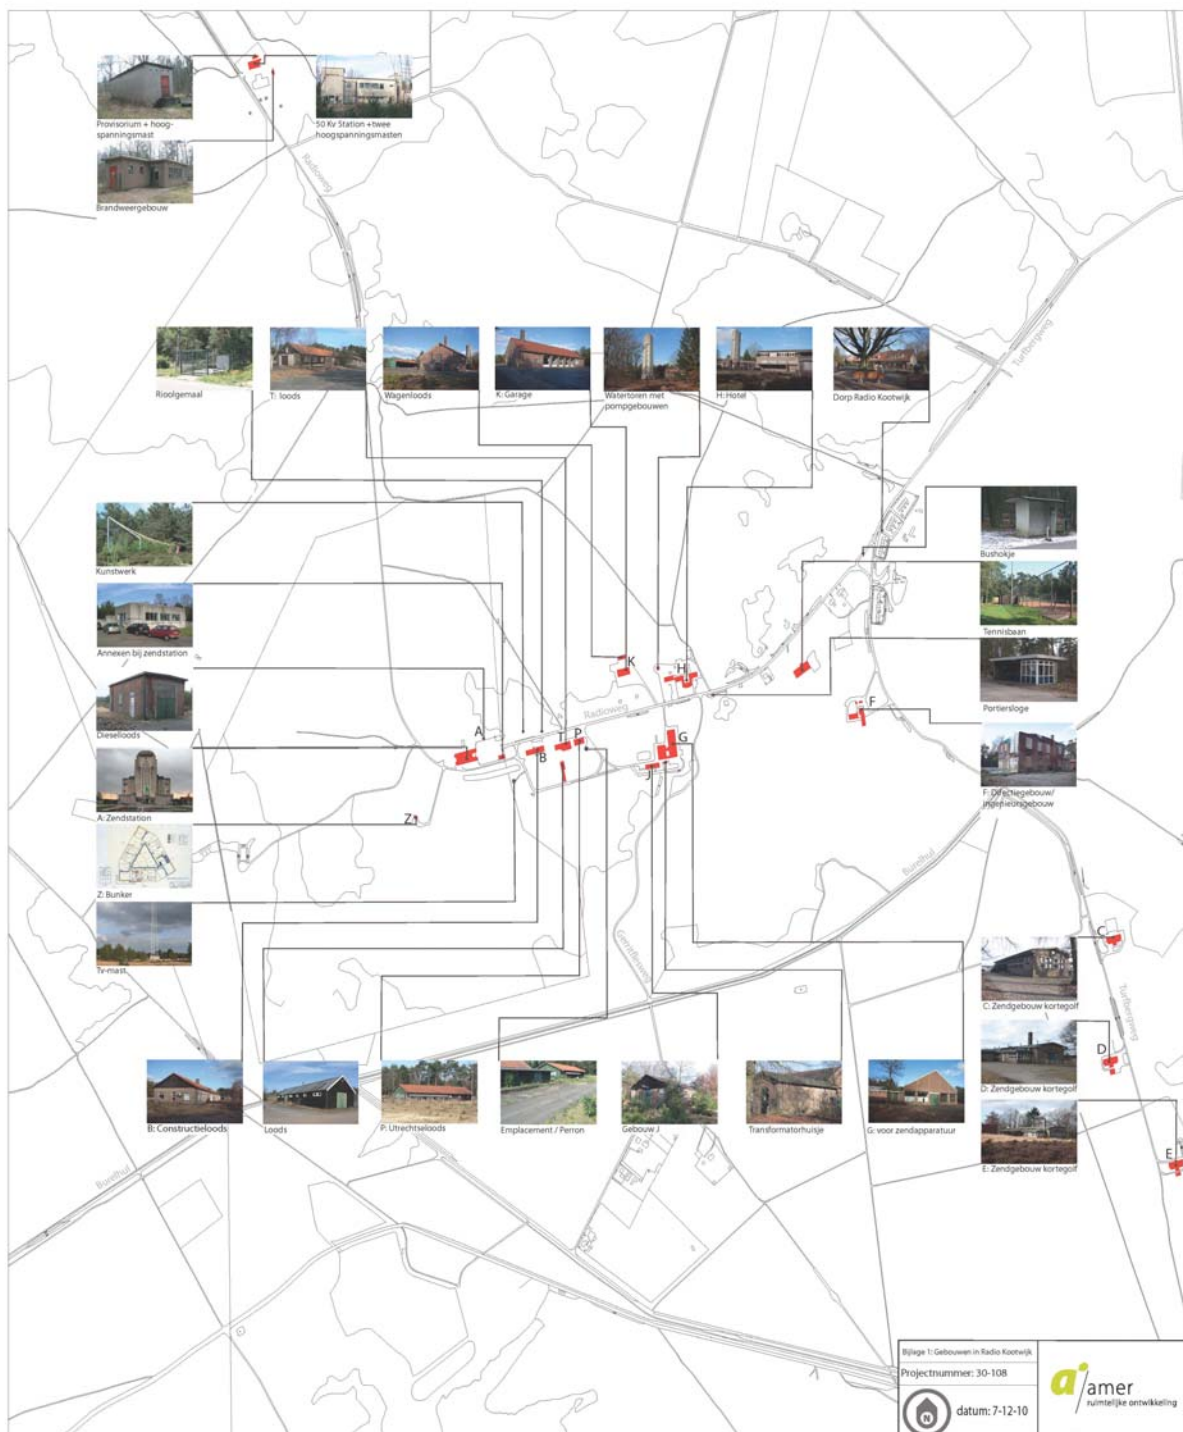
**Figuur 1.1** Overzicht gebouwen

Staatsbosbeheer is voornemens in het plangebied Radio Kootwijk, een herontwikkeling uit te voeren. Binnen het plangebied worden in totaal 6 gebouwen gesloopt en een aantal gebouwen gerenoveerd. Daarnaast wil Radio Kootwijk op de langere termijn uitbreiden met twee villa's en drie starters woningen. De start van de sloop staat gepland voor medio 2011. In figuur 1.1 worden de gebouwen binnen het plangebied weergegeven.

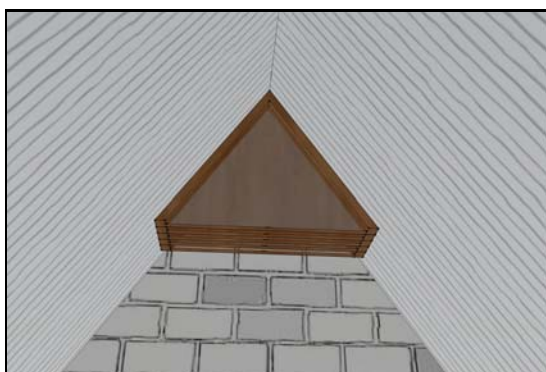
**Figuur 4.3 Tekening van de te plaatsen kasten in de nok van de zolder, bron [Putter, J., 2011]**

- De kast is een driehoekige houtenkast van circa 40 cm hoog.
- De Gewone grootoorvleermuis kruipt graag dicht tegen iets aan of ergens tussen. Zorg daarom dat de kast meerdere tussen ruimten tussen dubbele lamellen heeft van circa 1,5 cm.

- De onderkant van de kast heeft een schuin aflopende kant. De opening is circa 10 a 20 cm breed.
- Gebruik onbewerkt hout voor deze houten kast
- Op deze zolder geen (kunst) licht aanleggen. De zolder dient te allen tijde donker te zijn zodat vleermuizen niet verstoord worden

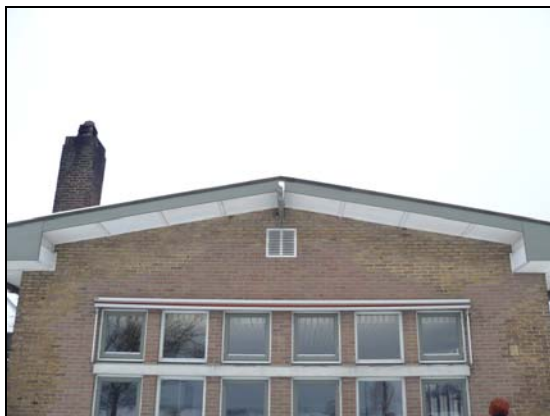
**Figuur 4.5 Daklijsten realiseren in de nieuwbouw**

- Zorg voor voldoende groen, door middel van struweel en bomen, in de omgeving van de nieuwbouw. Hiermee creëer je voldoende zwermmogelijkheden voor vleermuizen maar ook voor een goede aanvliegroute

- Indien een zolder gerealiseerd wordt. Probeer de ruimte onder de nok beschikbaar te houden voor vleermuizen

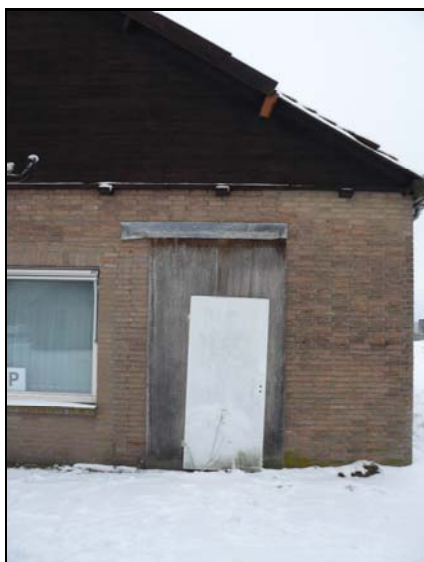
**Figuur 1 Gebouw B**

Dit gebouw wordt gesloopt in 2011. In het gebouw is een zomer en/of kraamverblijfplaats van de Gewone dwergvleermuis aanwezig aan de oostkant van het gebouw (onder de loden flap). Het gebouw maar ook de zolder is geschikt als verblijfplaats voor de Gewone grootoorvleermuis. Tussen de muren en het dak zijn verschillende openingen aanwezig naar de zolder. Ook wordt gebouw B gebruikt als schuil/nestmogelijkheid voor vogels. Binnen in gebouw B is een kleine kelder aanwezig. De kelder wordt tevens in zijn geheel gesloopt.

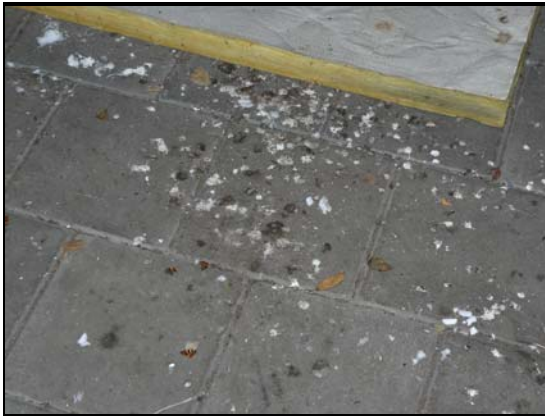
De Jaarveldloods staat op de lijst om te worden gesloopt. Staatsbosbeheer heeft voor de sloop alleen nog geen prioriteit vastgesteld. De loods wordt gebruikt door de Gewone grootoorvleermuis als eetplaats en verblijfplaats in de zomer en in de winterperiode. In de loods zijn duidelijke poepsporen en veel afgegeten vlindervleugels aanwezig van de kleine vos en de dagpauwoog. Dit geeft aan dat een winterverblijfplaats aanwezig is van de Gewone grootoorvleermuis.

**Figuur 2 Gebroken vleugels op de vloer van de Jaarvelloods**

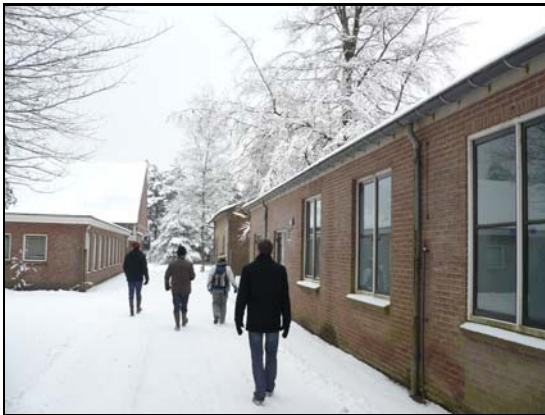
**Figuur 3 Noordzijde gebouw J**

Gebouw J staat eveneens op de lijst om in zijn geheel te worden gesloopt. Staatsbosbeheer heeft voor de sloop alleen nog geen prioriteit vastgesteld. Daardoor is tijdens het schrijven van dit mitigatieplan, nog niet bekend wanneer dit plaats gaat vinden. Aan de westkant van het gebouw is onder de houten betimmering een verblijfplaats aanwezig van de Gewone dwergvleermuis. Langs de dakranden zijn geen openingen naar de zolder aanwezig.

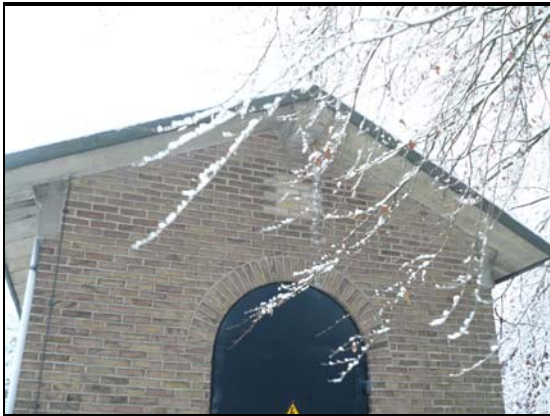
**Figuur 4 Transformatorhuisje**

Het transformatorhuisje is een monumentaal gebouw wat blijft bestaan. Door deze status is er voor gekozen om dit gebouw niet mee te nemen in dit mitigatieplan. Rond om het transformatorhuisje staan enkele hoge bomen. Tussen deze bomen wordt door de vleermuizen regelmatig gefoerageerd.

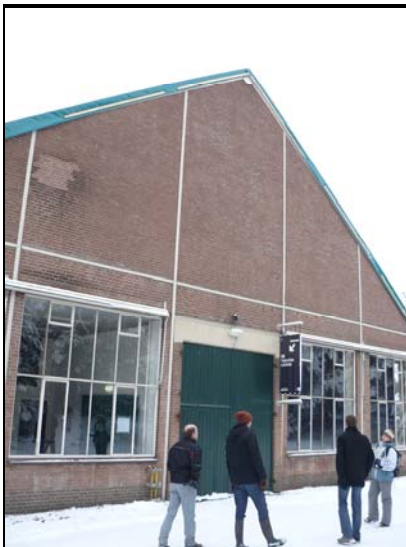
**Figuur 5 Monumentale gedeelte gebouw G**

In de nok van dit pand is een verblijfplaats van de Laatvlieger aangetroffen en onder de gevel een verblijfplaats van een Gewone grootoorvleermuis. Dit gedeelte, bestaand uit alleen de hoogbouw, wordt gerenoveerd, medio 2013. Het huidige dak van het gebouw G is lek. Hierdoor is tijdelijk een zeil over het dak gespannen. Dit zeil beperkt echter eventuele ingangen onder de dakrand voor vleermuizen. In het pand is een hangend plafond aanwezig. De zolder wordt in de toekomst niet gebruikt voor menselijke doeleinden. Hierdoor zijn verschillende mogelijkheden aanwezig om voor de Gewone grootoorvleermuis, de Laatvlieger en de Gewone dwergvleermuis een verblijfplaats te creëren. Dit kan door het plaatsen van (onbewerkt) houten platte kasten.

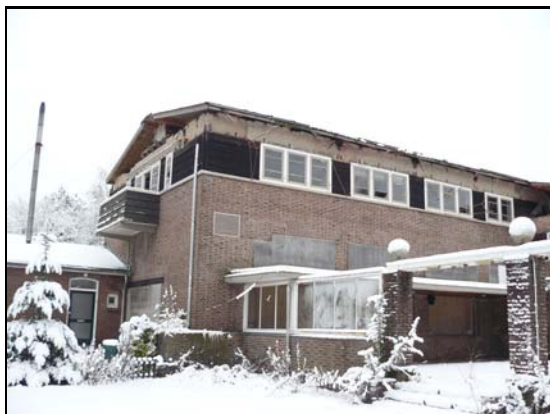
**Figuur 6 Gebouw H**

Het hotel is in het verleden voor een groot deel afgebrand. Het gebouw is een gemeentelijk monument en wordt in zijn oude staat hersteld. Het hotel wordt gerenoveerd, maar ook hier is nog geen datum of jaartal van bekend. In de toekomst wordt het hotel weer opengesteld voor het publiek. In totaal worden dan circa 25 kamers verhuurd, hierdoor blijft het hotel kleinschalig. Tijdens de renovatie van het hotel zal ook rekening met vleermuizen worden gehouden. Dit ter compensatie voor het slopen van de overige vleermuisverblijfplaatsen binnen het plangebied. In de oorspronkelijke staat van het hotel was rondom een houten betimmering aanwezig. Wellicht kan tijdens de renovatie de muren dichtgemetseld worden tot onder het dak. Vervolgens alleen de buitenkant met hout bekleden.

Hierdoor wordt voldoende warmte capaciteit gecreëerd voor vleermuizen. De woningen naast het hotel worden gesloopt maar is volgens Staatsbosbeheer nog enigszins afhankelijk van de nog niet geheel voorziene factoren.

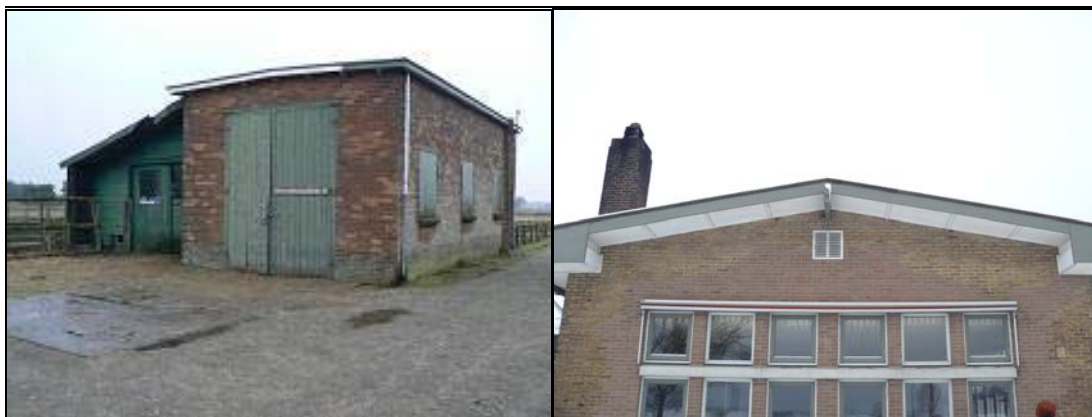
De drie gebouwen C, D en E hebben alle drie de status als Rijksmonument. Het is nog niet bekend wanneer de drie gebouwen in de toekomst gerenoveerd gaan worden. De dakranden zijn in alle drie de gebouwen interessant als verblijfplaats voor gebouwbewonende vleermuizen. Alleen de dieselloods bij gebouw E wordt gesloopt de overige loodsen blijven bestaan en kunnen dienen als compensatie voor de sloop van andere verblijfplaatsen binnen het plangebied. Uitgegaan wordt dat in de drie gebouwen C, D en E ook vleermuizenverblijfplaatsen aanwezig zijn.

**Figuur 7 Links dieselloods bij E en daklijst van de gebouw C**

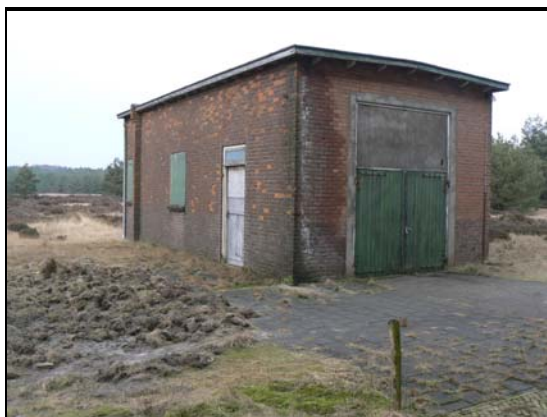
**Figuur 8 Dieselloods naast het zendstation**

De dieselloods naast het zendstation wordt vermoedelijk gesloopt in de tweede helft van 2012. In de dieselloods is een verblijfplaats van de gewone dwergvleermuis aanwezig. Staatsbosbeheer heeft besloten dat de dieselloods voorlopig nog gespaard blijft. Als de interne aanpassingen in het hoofdgebouw zijn afgerond, kan volgens Staatsbosbeheer de dieselloods gesloopt worden. Tot die tijd wordt de dieselloods gebruikt voor opslag.

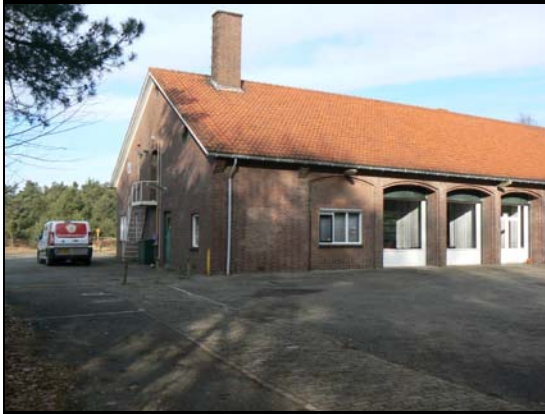
**Figuur 9**

Gebouw K is recentelijk gerenoveerd. De voormalige garage is omgebouwd tot een grand café en wordt verhuurd. Het gebouw is een gemeentelijk monument. In de daklijsten zijn op verschillende plaatsen verblijfplaatsen aanwezig van de Gewone dwergvleermuis. Eventueel kan dit gebouw worden meegenomen in de mitigatie met vleermuiskasten aan de gevel.

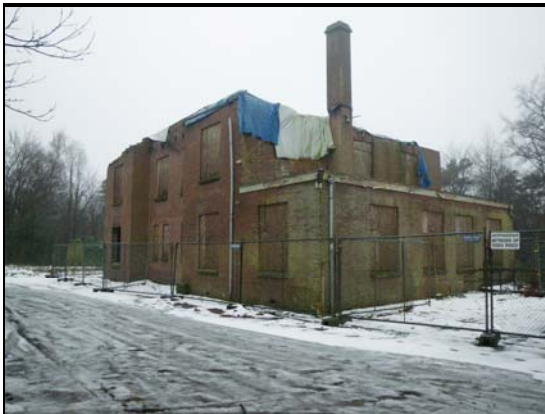
**Figuur 10 Gebouw F**

Gebouw F is een gebouw dat deels wordt gesloopt. Dit gebouw is in het verleden zwaar beschadigd geraakt en is op dit moment voor een groot deel ingestort. Alleen enkele muren staan nog overeind. Dit gebouw wordt met gebruikmaking van enkele muren opnieuw opgebouwd.

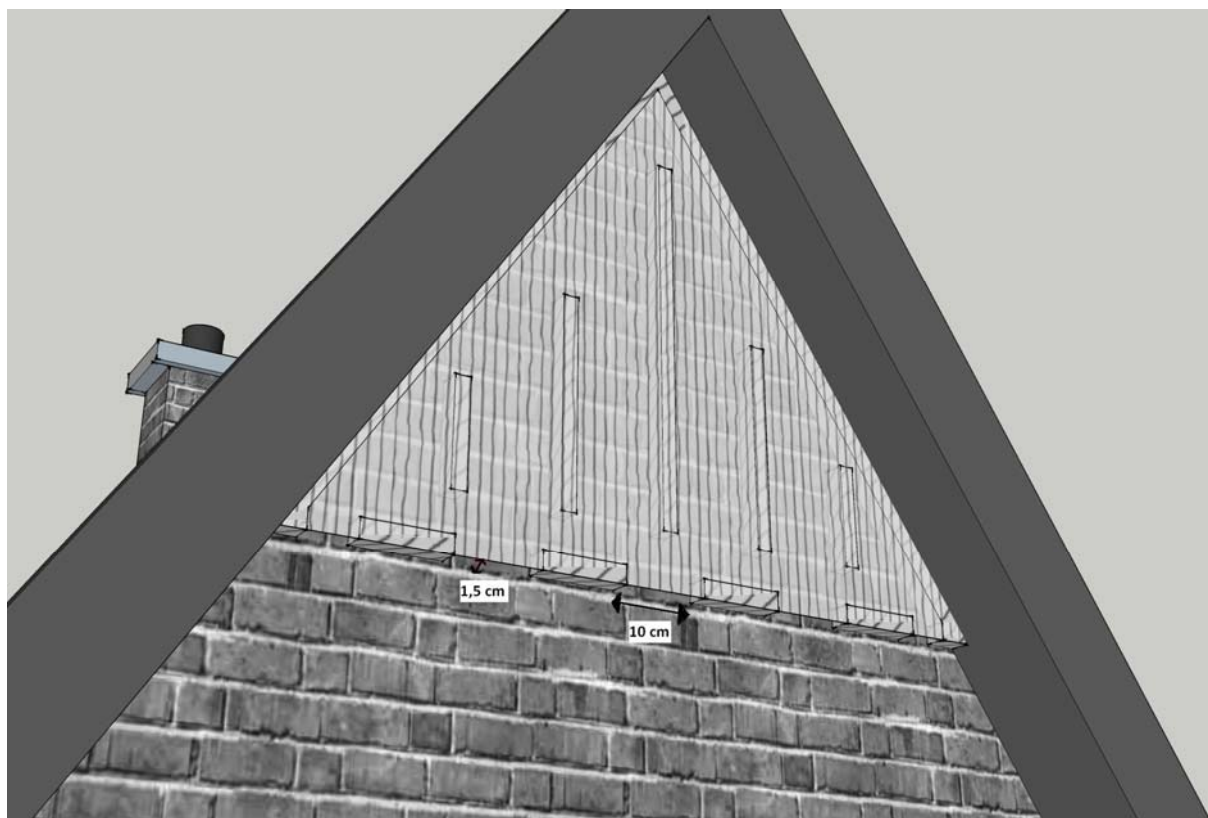
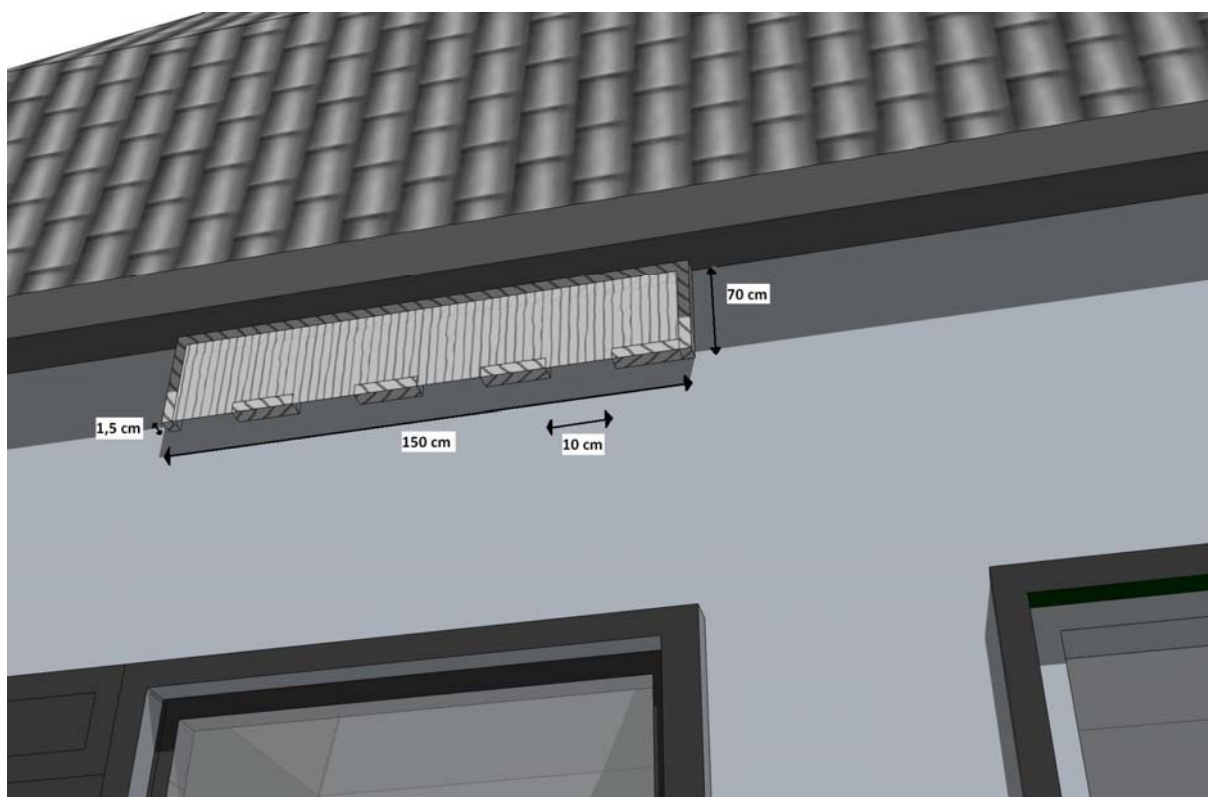
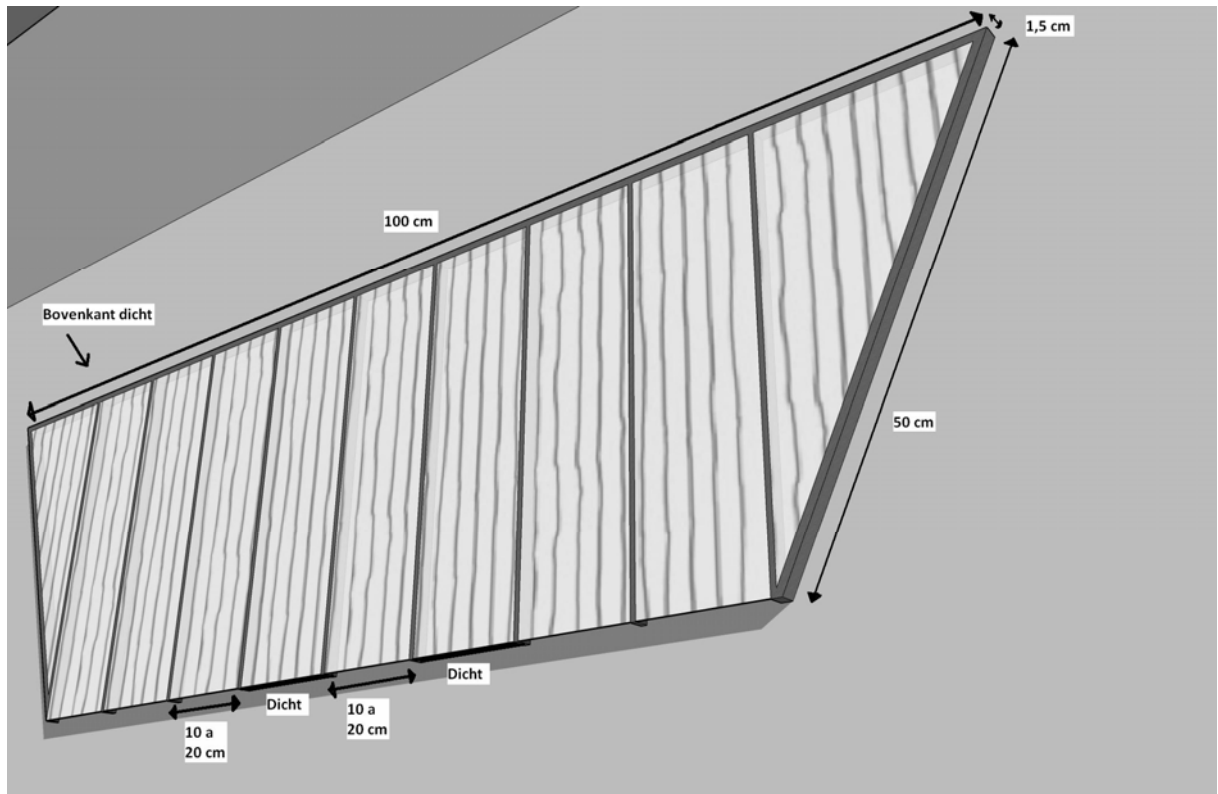
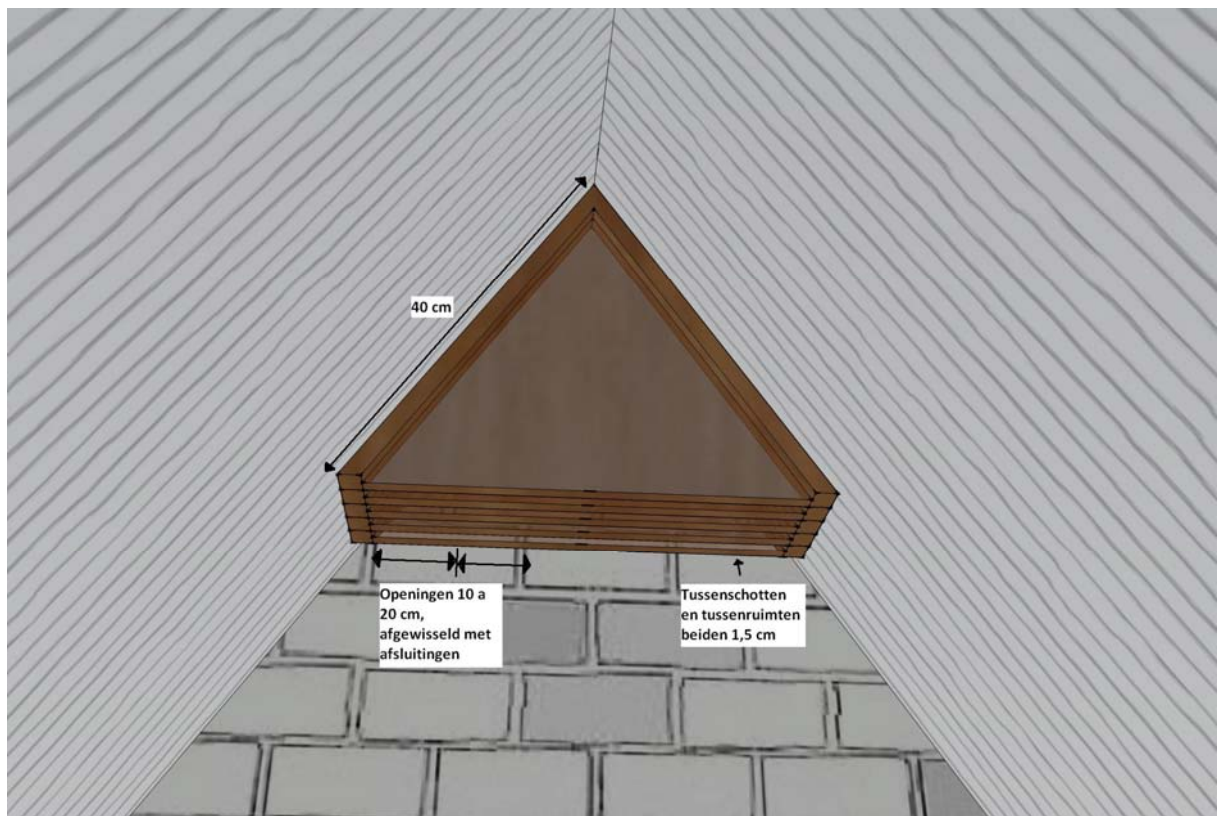
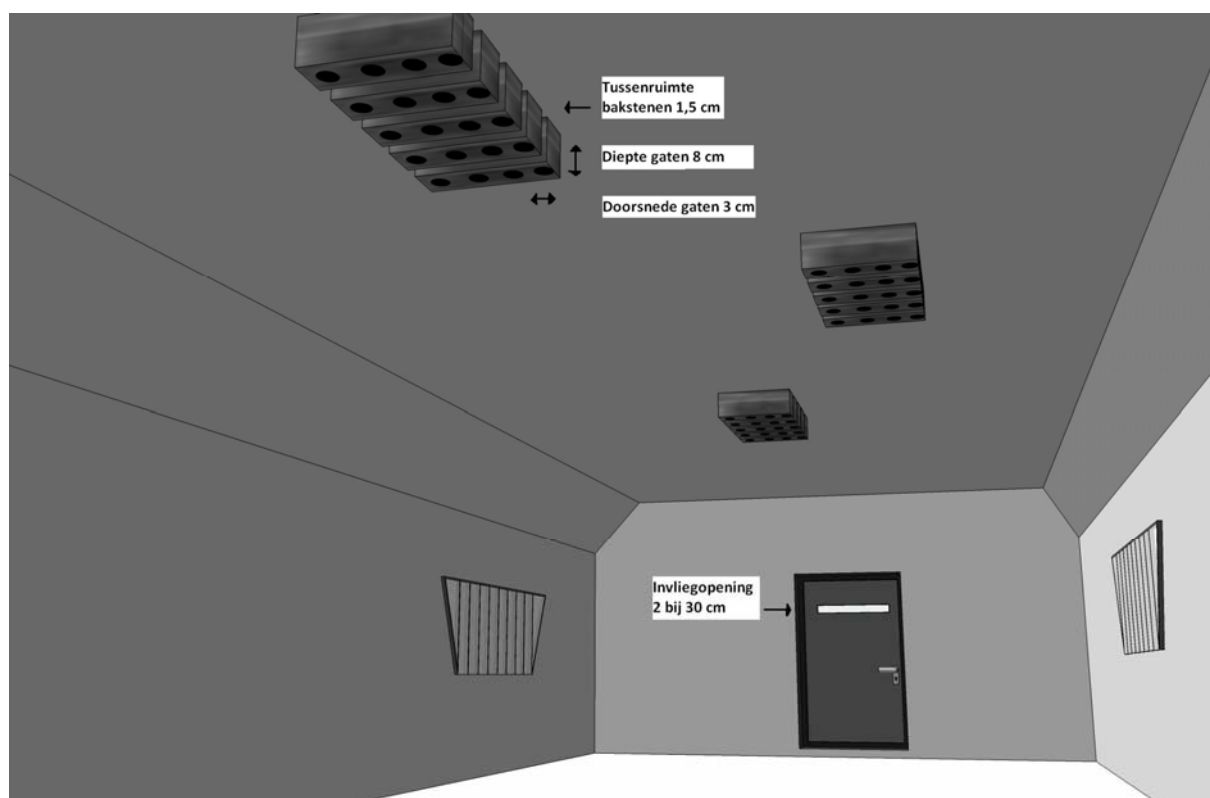
Tekeningen met maatvoering

In bijlage 3 wordt de maatvoering van de bovenstaande mitigatiemaatregelen in een schetstekening verduidelijkt.

Uit te voeren maatregelen voor het inrichten van de bunker, zie maatvoering in bijlage 3:
