## **Vleermuizen in de Grote kerk van Veere**

**Een eerste inschatting en  
mogelijkheden tot reductie van de  
overlast.**

2016.022

Rapport van de Zoogdierverseniging

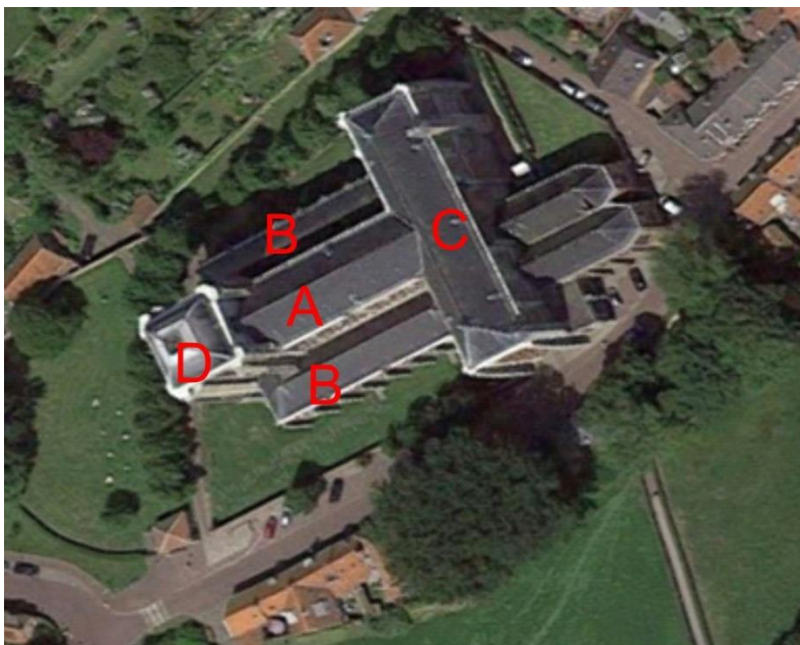
**Figuur 1: De grote kerk van Veere van boven. A het middenschip, B de zijbeuken, C het dwarsdeel, D de toren.**

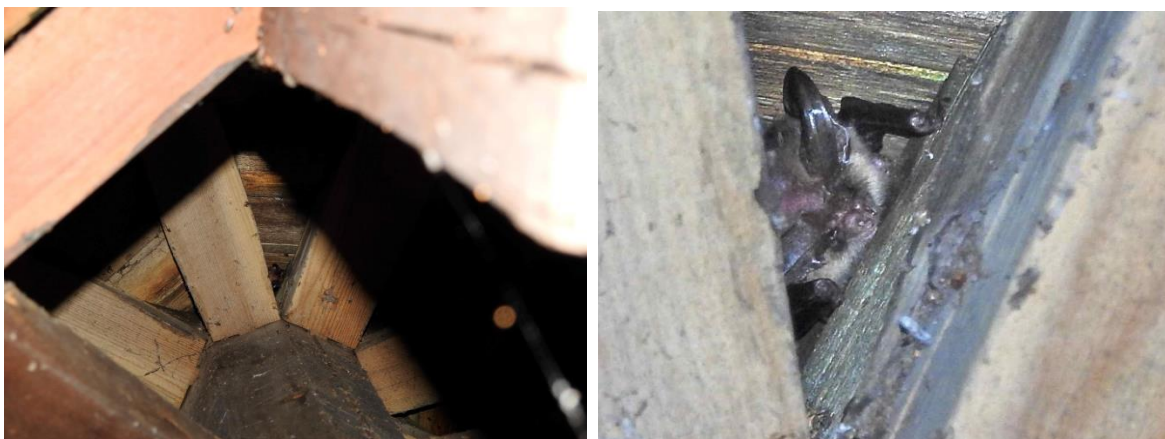
Ondanks de grote hoeveelheid keutels, vooral rond de ramen en op de hogere verdiepingen werden er tijdens de inspectie maar drie dieren zichtbaar gevonden; twee gewone grootoorvleermuizen en een gewone dwergvleermuis. Alle drie de dieren waren aanwezig in het meest donkere en warme deel van de kerk: de dwarszolder. De aanwezigheid van verse keutels geeft aan dat ook op tenminste een plek in een raamprofiel nog een grootoorvleermuis aanwezig is en bij de keuken een laatvlieger. Hoewel geen zichtbare dieren gevonden zijn is ook de aanwezigheid van enkele gewone dwergvleermuizen in de raamkozijnen/ raamsponningen waarschijnlijk.

**Figuur 2: De wegkruiplekken van gewone grootoorvleermuizen in de warmere dwarszolder.**

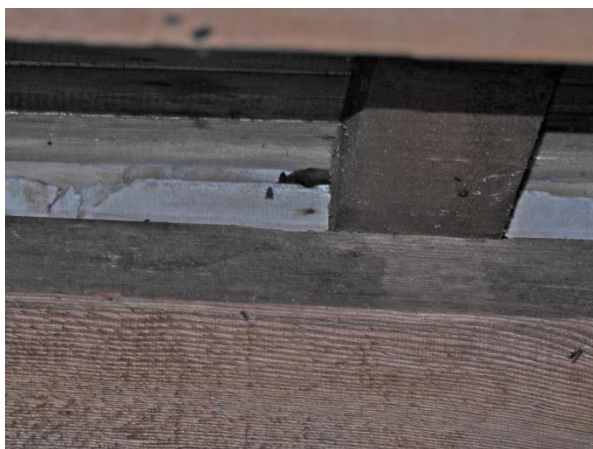
**Figuur 3: Een van de wegkruiplekken van gewone dwergvleermuizen in de nok van de warmere dwarszolder.**

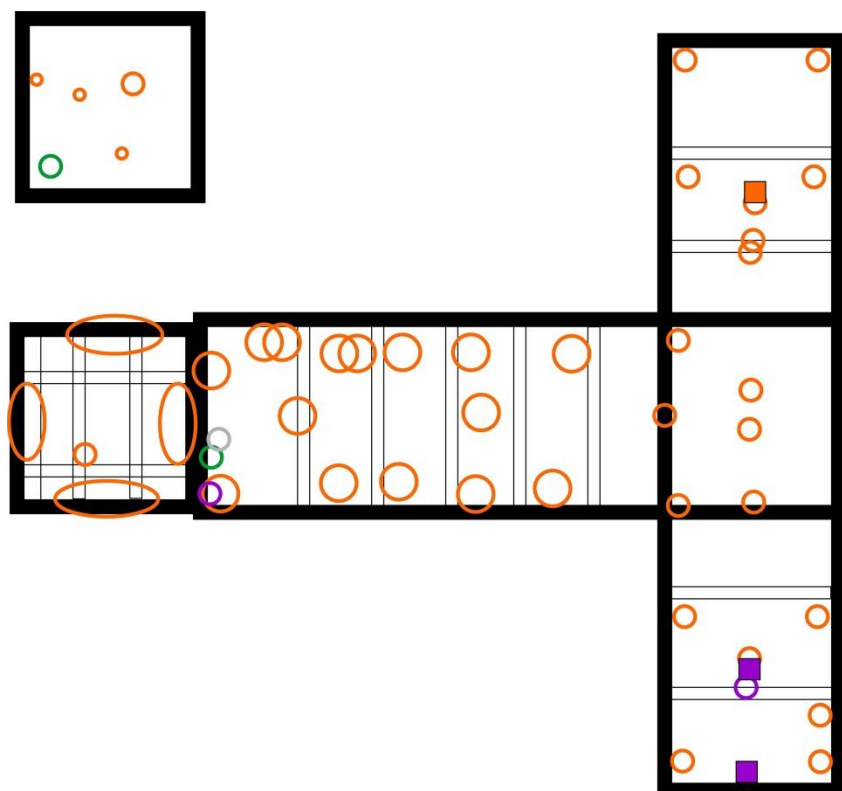
Locaties met aanwezigheid van vleermuis bewoningssporen.  
De grootte van de cirkels geeft de hoeveelheid keutels weer.  
De pijlen geven de mogelijke invliegplekken weer.

- gewone dwergvleermuis
- laatvlieger
- gewone grootoor
- indet (watervleermuis?)

**Figuur 5: Locaties waar sporen van vleermuizen aanwezig zijn op de begane grond.**

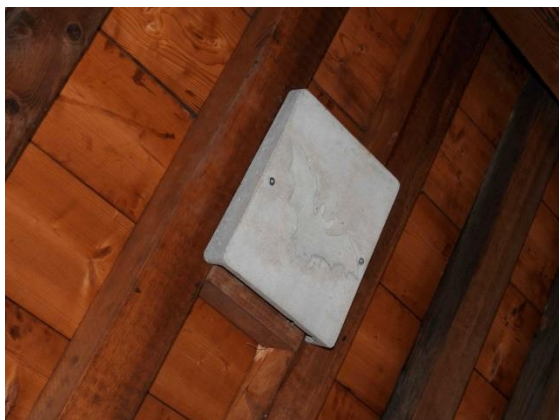
**Figuur 6: De voor gewone dwergvleermuizen zeer lastig aan te vliegen uitvliegopeningen**

- Maak op 4 plekken bij de ramen of opstaande muren een voor vleermuizen eenvoudige toegang via de ramen of muren, zonder dat daarbij tocht ontstaat. Deze veelheid aan openingen is nodig om de nazomerzwermfunctie te kunnen garanderen. Vleermuizen zullen deze nieuwe ingangen moeten gaan ontdekken. Dit kan 1-2 jaar duren.

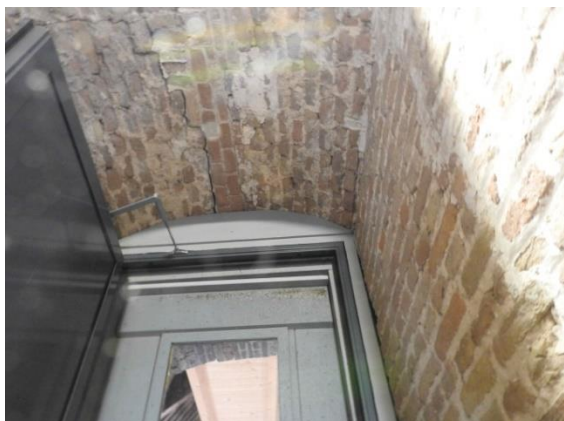
Er is een belangrijke plek gevonden die vleermuizen gebruiken om vanuit de zolder in de toren te komen; dit is een muurscheur hoog in de nok.

**Figuur 7: De oude vleermuizendoorgang voor vleermuizen van het schip naar de toren. Nu niet meer toegankelijk.**

- Overweeg een voorziening/ gemakkelijke doorgang voor vleermuizen boven de branddeur of het in 2012 dichtgezette gat weer te openen.
- Voorzie de dwarszolder met een eenvoudige voor vleermuizen eenvoudige te passeren ingang. Dit kan door aanpassing van een van de ramen. Een 2 cm hoge ruimte van 40 cm breedte onder het raam is voldoende.

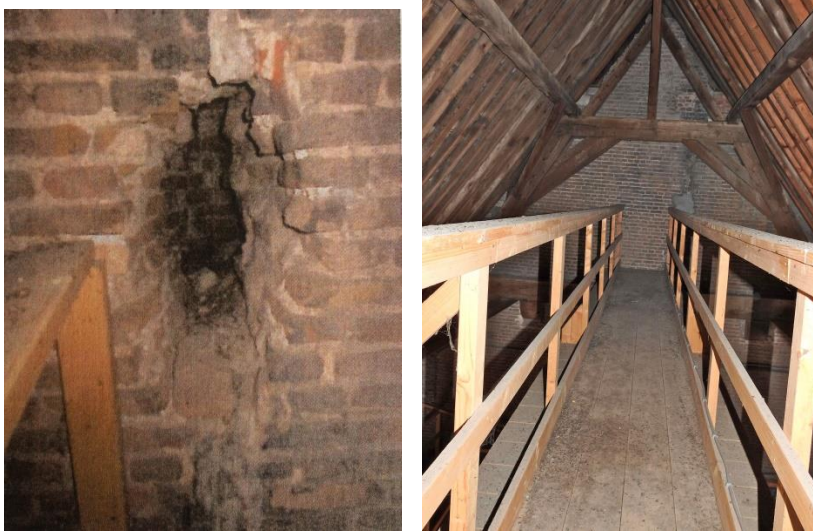
Er zijn verschillende plekken gevonden die vleermuizen gebruikt hebben als invliegopening, maar bij restauratiewerkzaamheden gedicht zijn. Dit is gebeurd bij de plaatsing van de branddeur, en bij het plaatsen van geluiddichte ramen in het schip.

**Figuur 8: De doorgang van de zolder naar de toren.**  
Situatie begin 2012 en de huidige geblokkeerde situatie in 2016.

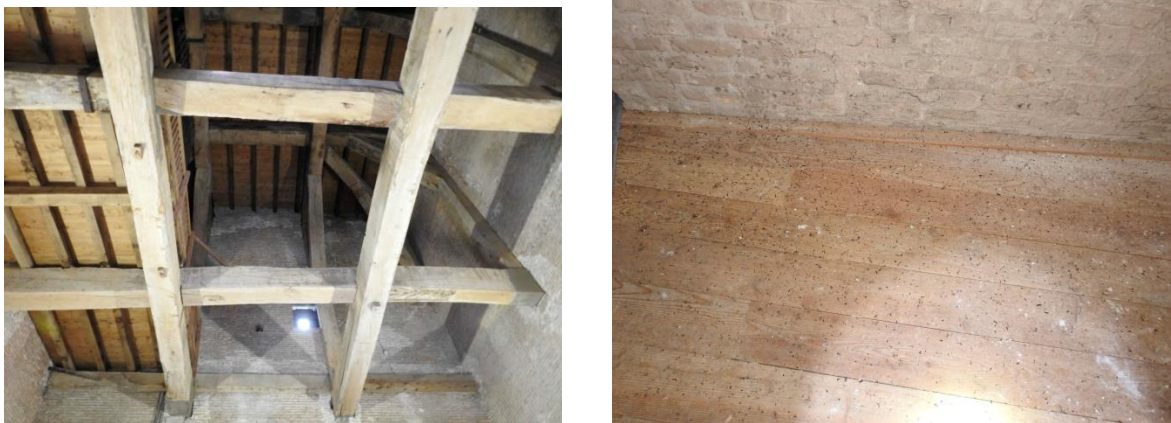
**Figuur 9: De balkgaten en balken langs de wand, belangrijke vleermuisplekken, gezien vele keutels op de vloer in de toren.**

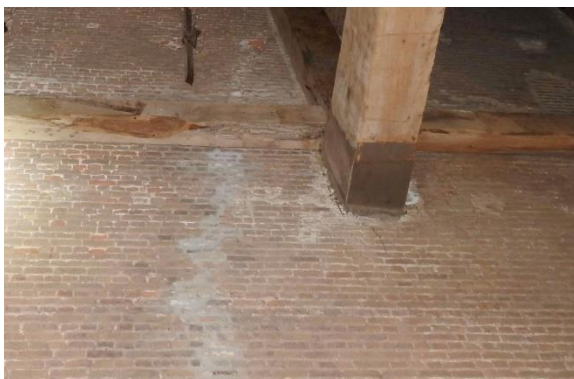
Ook zijn er ingrepen geweest die het aantal wegkruiplekken vermindert hebben. Dit was het dichtzetten van bakgaten in de muren op de 1e verdieping van de toren en het dichten van ruimten in balkverbindingen op de 2<sup>e</sup> verdieping van de toren.

**Figuur 10: Bij restauratie werkzaamheden verloren gegane wegkruipplekken, dichtgezette scheur en dichtgezet balkgat.**

- Verwijder de nieuwe specie rond twee draagbalken. Ter bescherming van de balkkoppen kan ook kurk gebruikt worden. Voor vleermuizen moet een smalle ruimte van 1,3-1,8 cm over blijven (pink- tot duimdikte).

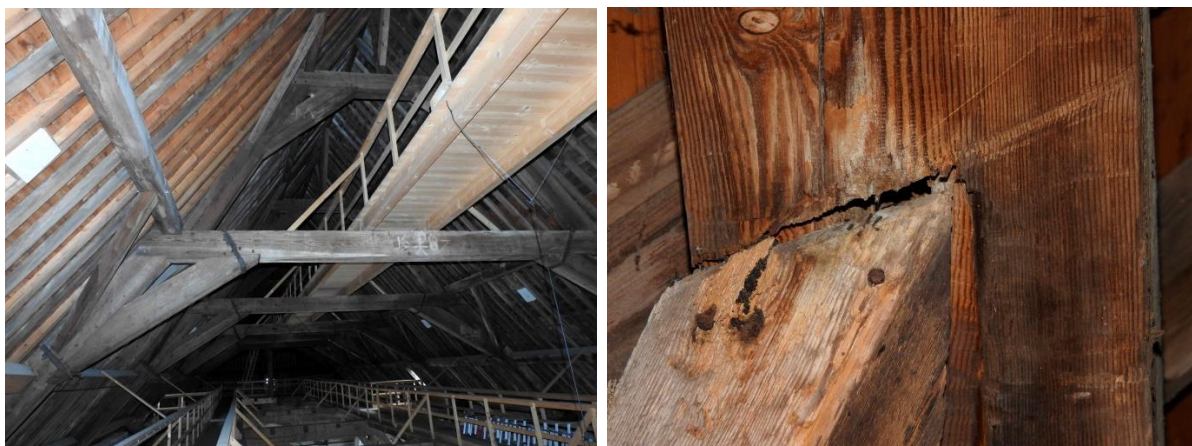
**Figuur 11: De wegkruipplekken in de verbindingen. Korter in gebruik bij vleermuizen, of in gebruik door kleinere aantal individuen.**

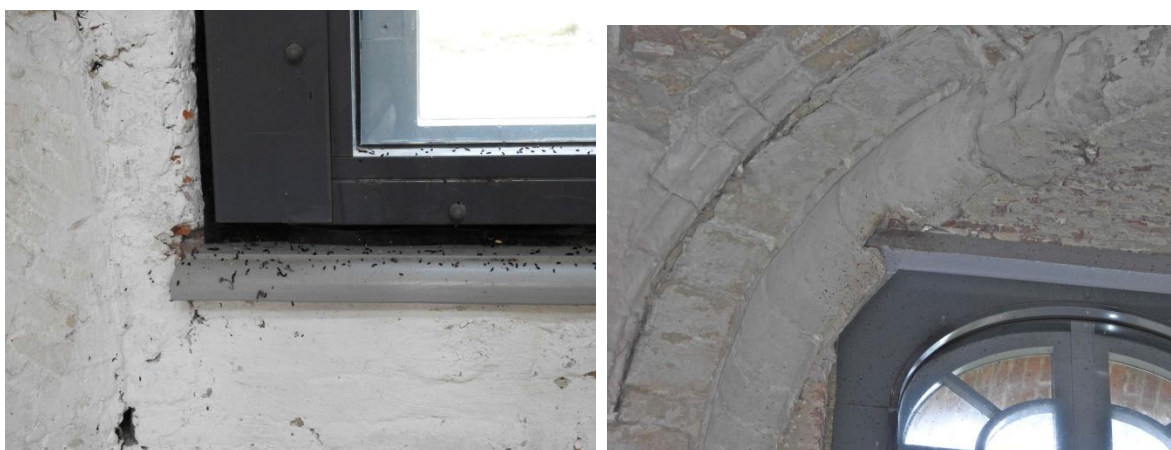
**Figuur 12: Gebruik van de raamkozijnen als wegkruipplek. Rechts nog een van de weinige nog duidelijk aanwezige invlieg/ doorkruipplekken.**

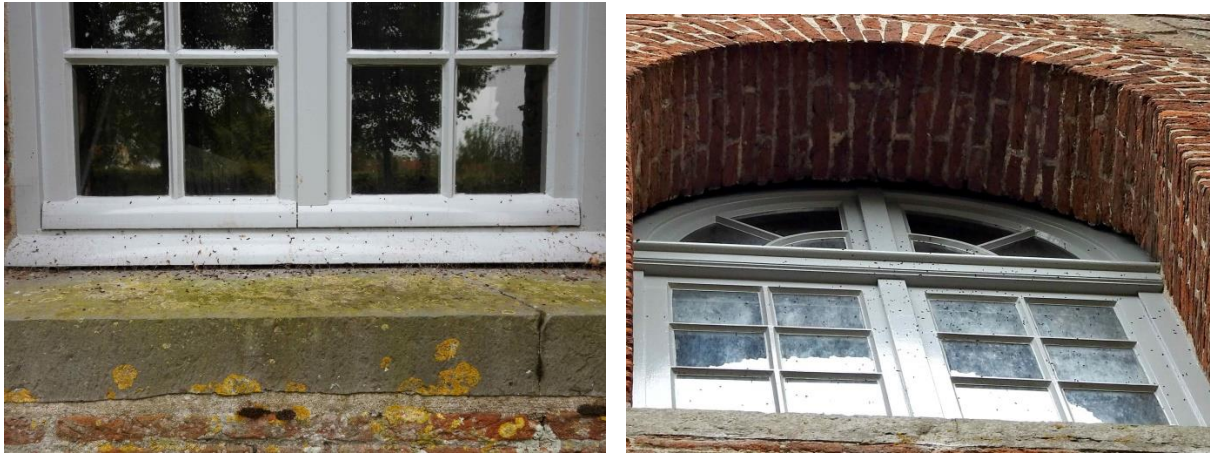
**Figuur 13: Ook de ruimten naast en boven raamkozijnen worden gebruikt als wegkruiplekken en mogelijk invliegplekken.**

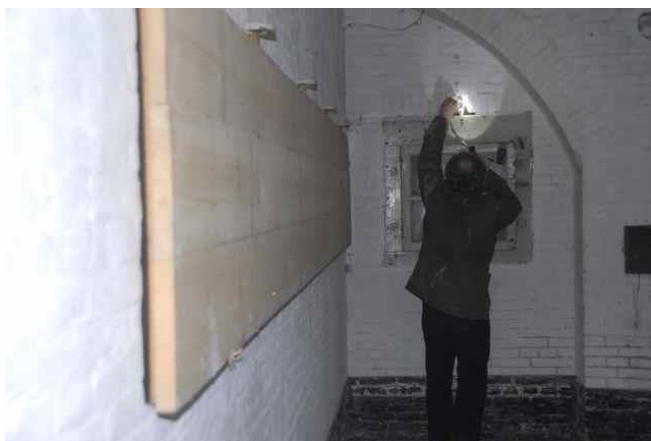
**Figuur 14: Een extra brede wegkruipplank in fort Honswijk**

- Voor de ruimtelijke scheiding tussen de zolders van het schip en het dwarsdeel, door aanbrengen van een planken vloer.
- Mitigeer het verlies aan winterplekken op de begane grond in het schip met extra wegkruipvoorzieningen in de toren (zowel op de "1<sup>e</sup>" als de "2<sup>e</sup>" verdieping) als op de scheidingsmuur tussen toren en schip. Dit kan in de vorm van zo'n 10x 30 cm brede vuren houten planken van 2m lang op rachels van 1,5 cm dikte, waarbij bovenzijde en zijkanten dichtgezet zijn.
