| DATUM | 22-07-2014 |
| PROJECTNAAM | ONDERSTEUNING RIJKSVASTGOEDBEDRIJF ONTWIKKELING BIJ MUSEUMKWARTIER |

## STAND VAN ZAKEN KLEINE AANPASSINGEN TBV VLEERMUIZEN OP HET MUSEUMKWARTIER

Memo van het Bureau van de Zoogdierverseniging: N2014014

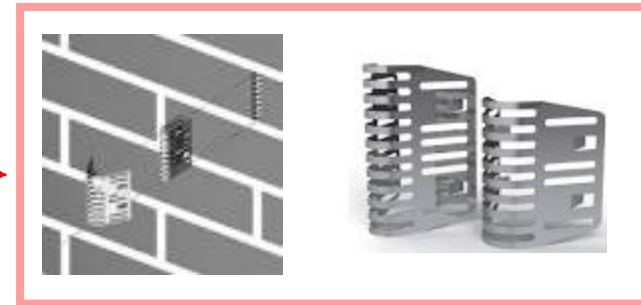
Bestaande stootvoegen  
worden gebruikt als toegang

- Stootvoegen open boren met steenboor rond 18
- Zie gele markering i.h.w. (op de foto rood omcirkeld).
- Bestaande stootvoegen op maaiveld niveau dichtzetten met stootvoegroosters
- Bestaande muurgoesters dichtzetten **OF EVENTUEEL 50% dichtzetten als dat voor ontluchting moet**
- Overtollige gaten (met name blok 5) dichtzetten.

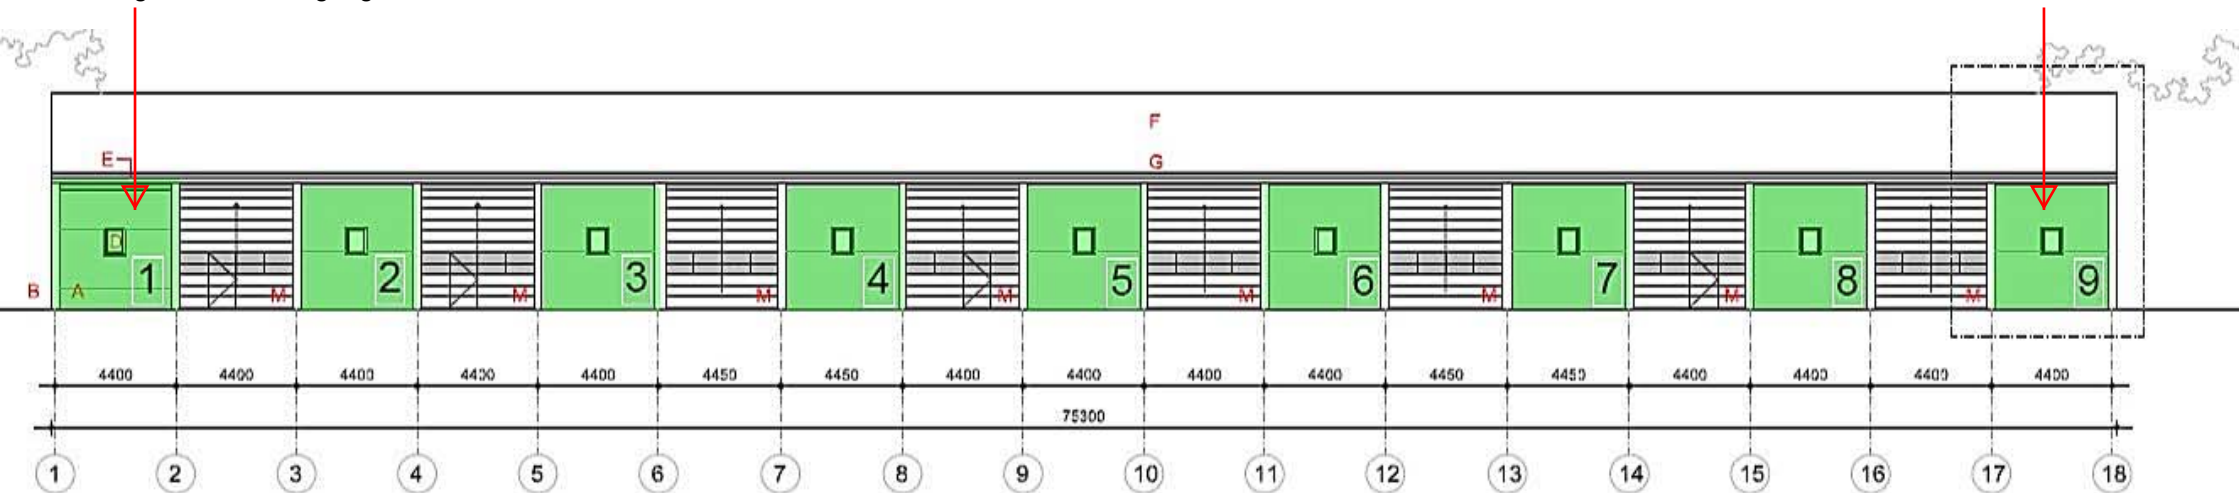
ZUIDGEVEL

Bestaande stootvoegen  
worden gebruikt als toegang
