# Opsporen beverholen wielen en teensloot Empel

## Notitie van de Zoogdierverseniging

| Projectnaam | Advies dijkverzwaring bever & das, overige Maasdijk |
| Documentnummer | N2021025 |

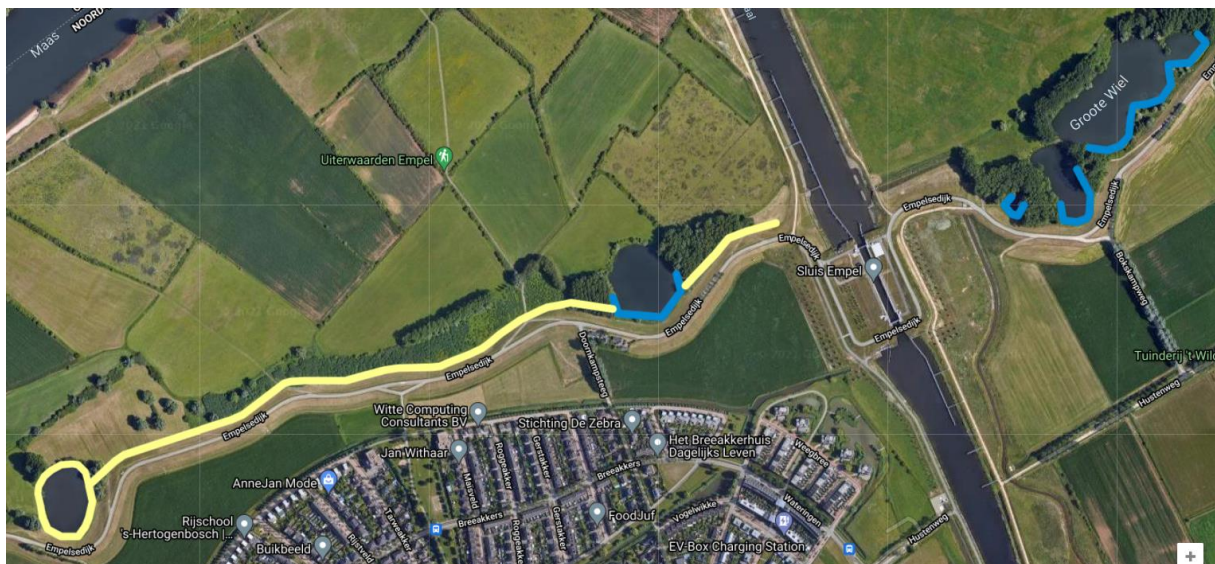
**Figuur 1.** Op beverholen onderzochte oevers bij Empel (blauw=snorkelen, geel=waadpak).

Er is ongeveer 1200 meter teensloot onderzocht (figuur 1). De teensloot stond (vrijwel) droog en het controleren op hollen was daardoor eenvoudig. Alle aangetroffen sporen in de teensloot (wissels, vraat en hol) betreffen de noordoever. De teensloot is nog wel recent door bevers gebruikt om zich te verplaatsen naar voedselbronnen. De meeste beveractiviteit was in het oosten van de sloot en nam richting het westen flink af. Alle vraatplekken waren wel vers. Ten westen van het vierde wiel werd een hol in de noordoever van de teensloot gevonden (figuur 4). De ingang van dit hol lag ver boven water. Naar verwachting wordt hier alleen gegraven als er meer water in de sloot staat. Volgens de muskusrattenbeheerder staat deze sloot vaak (bijna) leeg.

Zolang de teensloot nagenoeg droog staat, zijn de risico's op graafschade in de kering nihil. De risico's worden groter als er langere tijd water aanwezig is. Indien mogelijk dan zou het verstandig zijn om in beeld te krijgen in welke perioden van het jaar de sloot watervoerend is. Bij een hoogwater zal de teensloot in ieder geval water bevatten. Dat zijn dan ook de omstandigheden waarop graafschade kan ontstaan. Om dit op te lossen zou het verstandig zijn om de teensloot te laten vervallen of te verleggen. Het laten vervallen of verplaatsen van de teensloot zal ontheffing plichtig zijn, omdat het een belangrijk onderdeel is van het foerageergebied van een beverterritorium. Totdat de situatie rond de teensloot is opgelost, is het verstandig om de waterstand in de teensloot te monitoren en na een hogere waterstand kan de zuidoever vrij eenvoudig gecontroleerd worden door bijvoorbeeld een muskusrattenbeheerder.

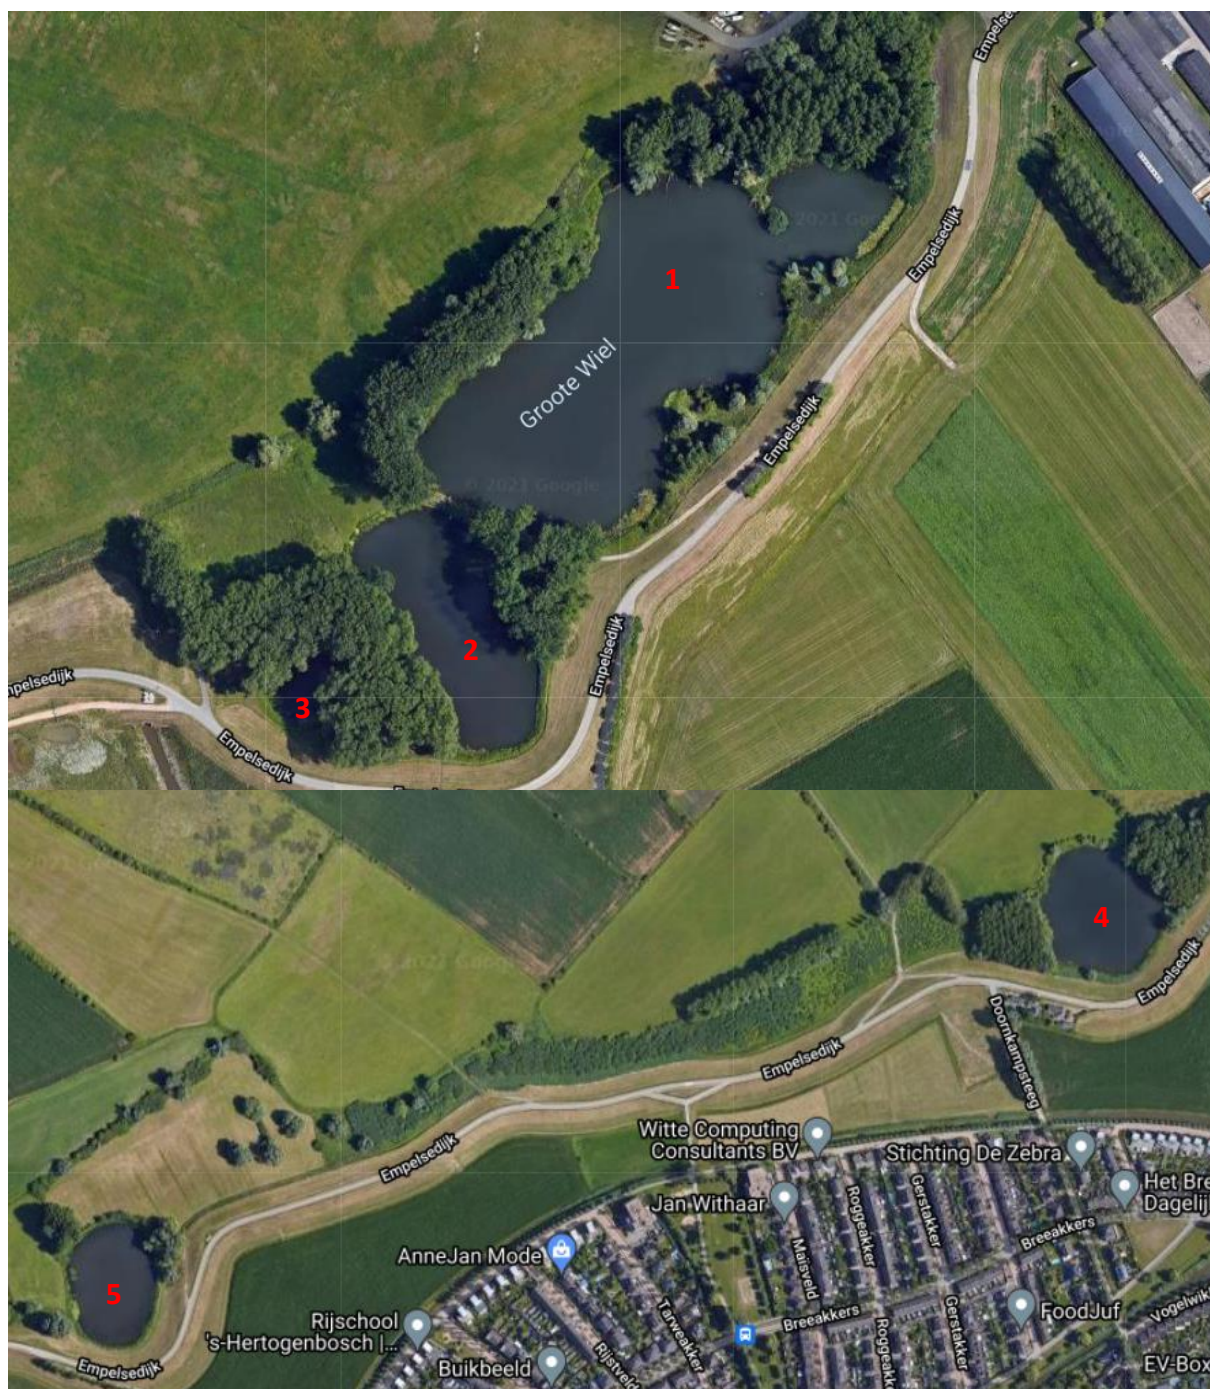
**Figuur 2.** Ligging van de verschillende wielen die zijn onderzocht. De nummering correspondeert met de nummering in de tekst (boven: oostelijk van Maximakanaal, onder: westelijk van Maximakanaal).

Hier is 350 meter oever onderzocht. Het zuidwestelijke deel van de oever is vrij flauw, er groeit veel gele plomp. In het noordoostelijke deel is de oever steiler en dieper (60-80 cm). Hier is op vier locaties graverij waargenomen (figuur 3). De beverholen zaten onder een boom of struik.

In wiel 2 is 200 meter oever onderzocht. De oevers waren steiler dan in het zuidwestelijke deel van wiel 1 en er was ook erg veel gele plomp aanwezig wat het zicht beperkte. Er zijn geen holen gevonden.

Omdat de wielen tegen de kering aan liggen, blijven deze kwetsbaar voor graverij door bevers bij normale rivierwaterstanden. Om er zeker van te zijn dat bevers geen graafschade veroorzaken kan overwogen worden om stalen damwand of gaas aan te brengen. Daarbij hebben het noordoostelijke deel van wiel 1 en wiel 2 de hoogste prioriteit, omdat hier de oevers dieper en steiler zijn.

In de periode tussen nu en eventuele maatregelen die genomen gaan worden, is het verstandig om de situatie te monitoren. Daarbij dienen dan eens per jaar de oevers afgezocht te worden op graafschade door bevers. Voor de diepe delen van wiel 1 en wiel 2 is het aan te bevelen om dat snorkelend te doen. De andere oevers zijn dusdanig ondiep dat dit goed met een waadpak gedaan kan worden. Vanwege de plaatselijk dichte watervegetatie kan een dergelijke controle het beste in de winter plaatsvinden (december/januari). Dan zijn de planten waarschijnlijk ver genoeg afgestorven om het zicht minder te belemmeren. Nadeel is wel dat er bij de constatering van graafschade eventueel in de hoogwaterperiode ingegrepen moet worden. Controle in het vroege voorjaar voordat de vegetatie weer uitgroeit is een andere optie, maar dan bestaat de kans dat er hollen aanwezig zijn tijdens het voorgaande hoogwaterseizoen. Mogelijk kan er het beste worden gewerkt door de watervegetatie in het najaar (begin september, na de voor bevers kwetsbare periode) te maaien, waarna er één week later de oever gecontroleerd kan worden.
