## **Bever & Das in het dijkverbeteringstraject**

### **Cuijk-Ravenstein**

Rapport van de Zoogdierverseniging  
In opdracht van Waterschap Aa en Maas

**Rapport nr.:** 2022.07

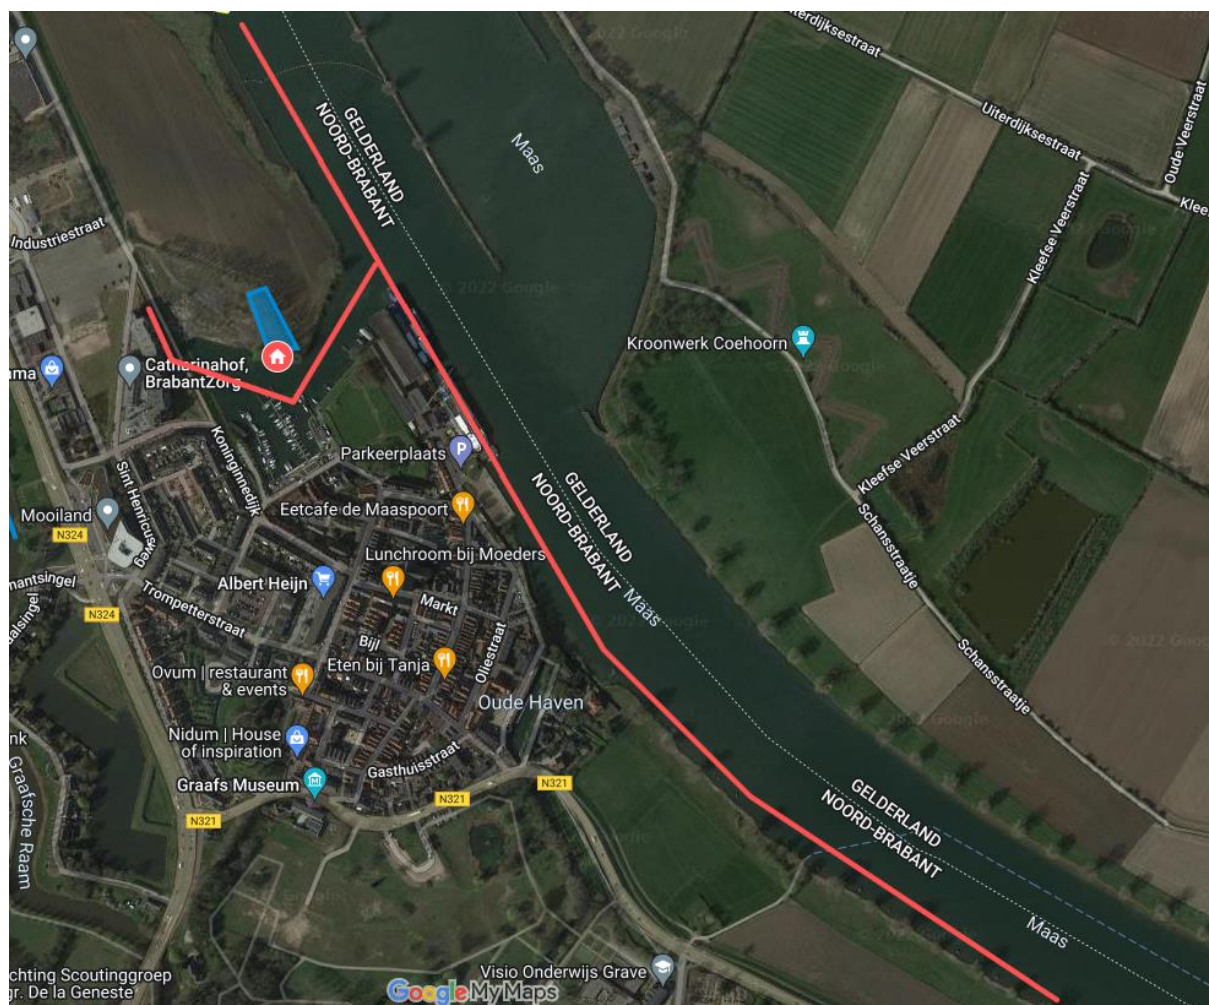
In dit territorium zijn net ten westen van de burcht enkele grondhopen op de oever, maar bij hogere waterstanden voldoen die niet. Daarmee zijn de risico's ten aanzien van de kering tijdens een hoogwater aanzienlijk.

De verhogingen net ten noorden van de burcht zijn geschikt om in te richten als HVP (figuur 3.8). Deze liggen dicht bij de burcht en in de stromingsluwte van Grave.

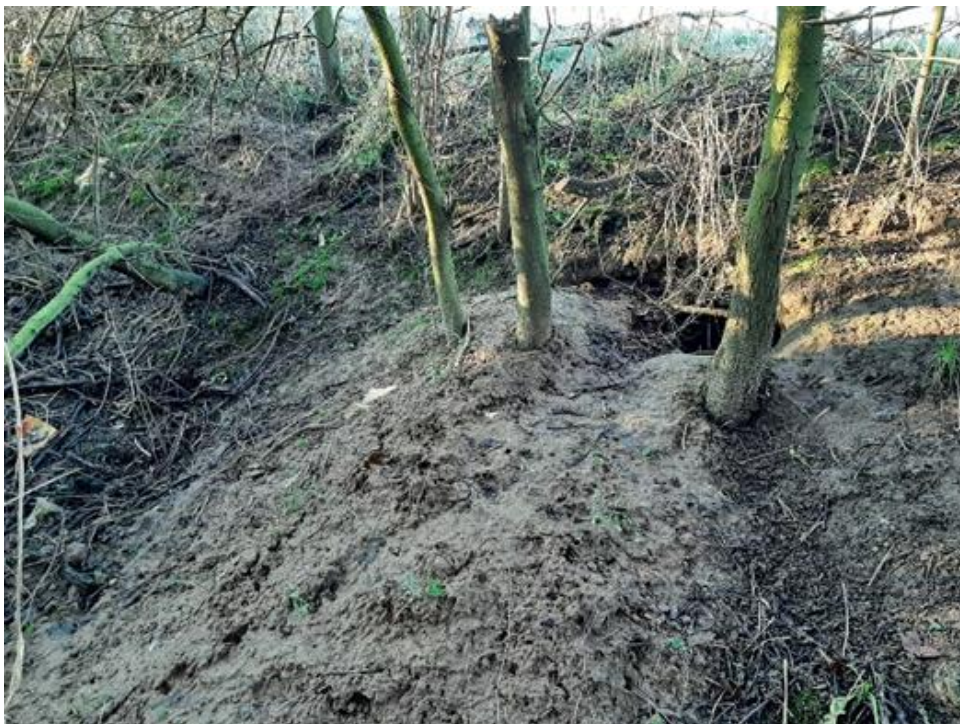
**Figuur 3.18.** Burcht in afwateringssloot Keersluis Katwijk.

Mocht RWS besluiten om de buitendijkse burcht niet te handhaven, dan zouden als alternatief de aangetroffen hopen in de heg, parallel aan de dijk, behouden kunnen blijven. Mocht RWS tot ontmanteling over willen gaan, dan is het advies om dat plaats te laten vinden kort nadat deze burcht tijdens een hoogwaterperiode onder water heeft gestaan.

Zowel de hoofdburcht als de buitendijkse burcht worden gelijktijdig gebruikt, hetgeen indiceert dat niet alle dassen op dezelfde burcht willen verblijven. Daarom lijkt het raadzaam een eenvoudige alternatieve burchtlocatie aan te bieden. Er zijn maar beperkte mogelijkheden aanwezig aan de rand van het industrieterrein van Katwijk. Aanleggen aan de westzijde van A73 is geen optie, aangezien de ruimte hier al bezet is door andere dassenfamilies. Daarom wordt geadviseerd om de eenvoudige alternatieve burchtlocatie aan te leggen op de grond van de gemeente Cuijk, tussen de werf van Smals en de A73. Deze zou tegelijk de functie van Hoogwatervluchtplaats kunnen vervullen voor Das (zie figuur 3.19 en 3.20).

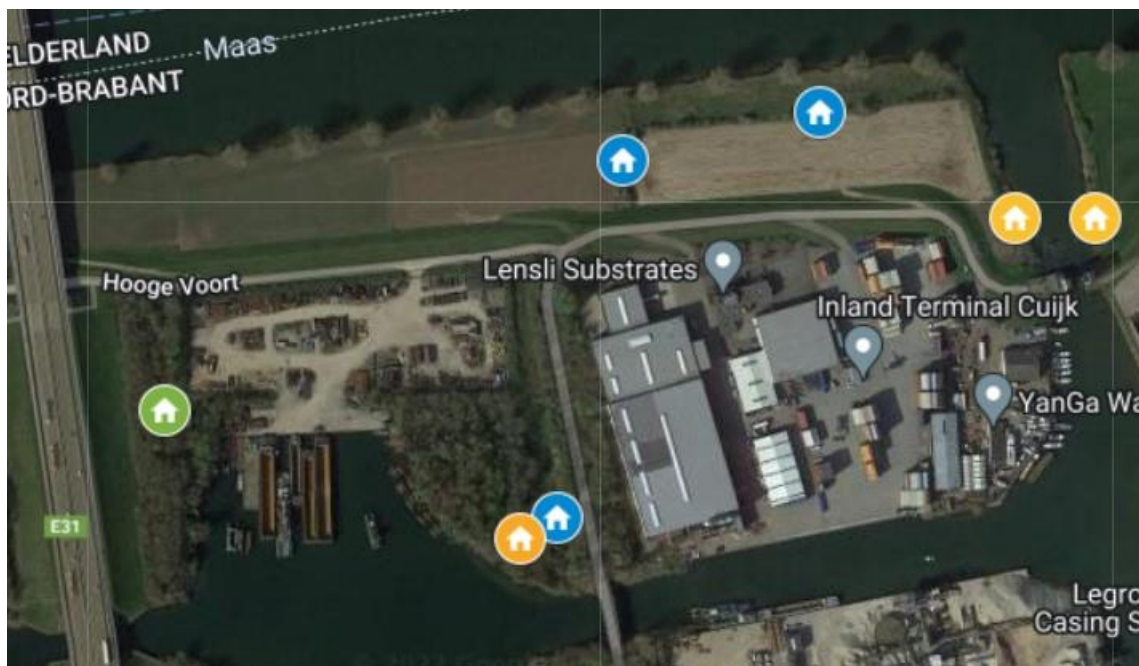
**Figuur 3.19.** Keersluis Katwijk, blauwe stip: bewoonde burcht, oranje stip: verlaten burcht, groene stip: alternatieve burchtlocatie.

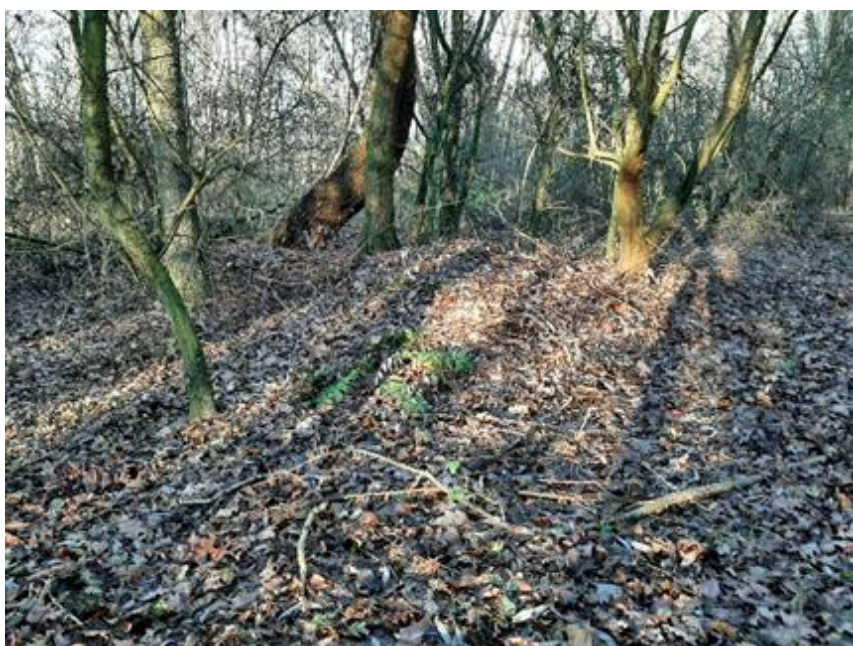
**Figuur 3.20.** Locatie voor eventuele alternatieve burchtlocatie Katwijk.

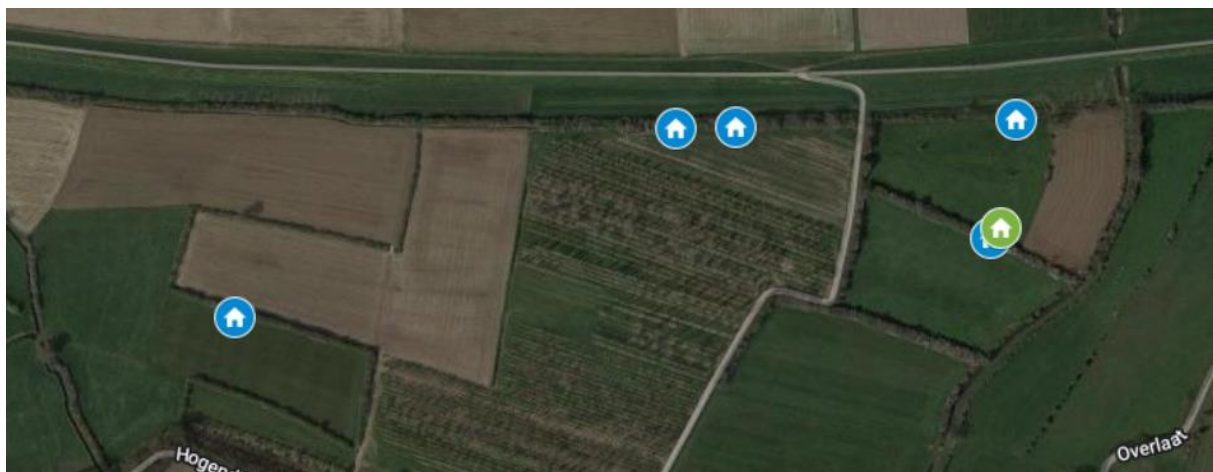
Tijdens veldwerk samen met Dassenwerkgroep Brabant werd in februari 2022 ontdekt dat de dassen van burcht De Cork een grote nieuwe burcht gegraven hebben in een iets meer landinwaarts gelegen Maasheg. Beide burchten bleken bij dassen in gebruik te zijn.

**Figuur 3.24.** Gassel De Cork Blauw huis: bewoonde burcht, Groen huis: alternatieve locatie.

Het ontmantelen van de burcht De Cork zou in principe plaats kunnen vinden zonder de aanleg van een alternatieve burchtlocatie. De dassen hebben immers een uitwijklocatie. Om elk risico te vermijden wordt toch aangeraden een eenvoudige alternatieve burchtlocatie aan te leggen, die tegen de nieuw ontdekte burcht wordt geprojecteerd. De voorgestelde locatie bevindt zich op terrein van BL, die reeds ingestemd heeft met de aanleg (zie figuur 3.24).

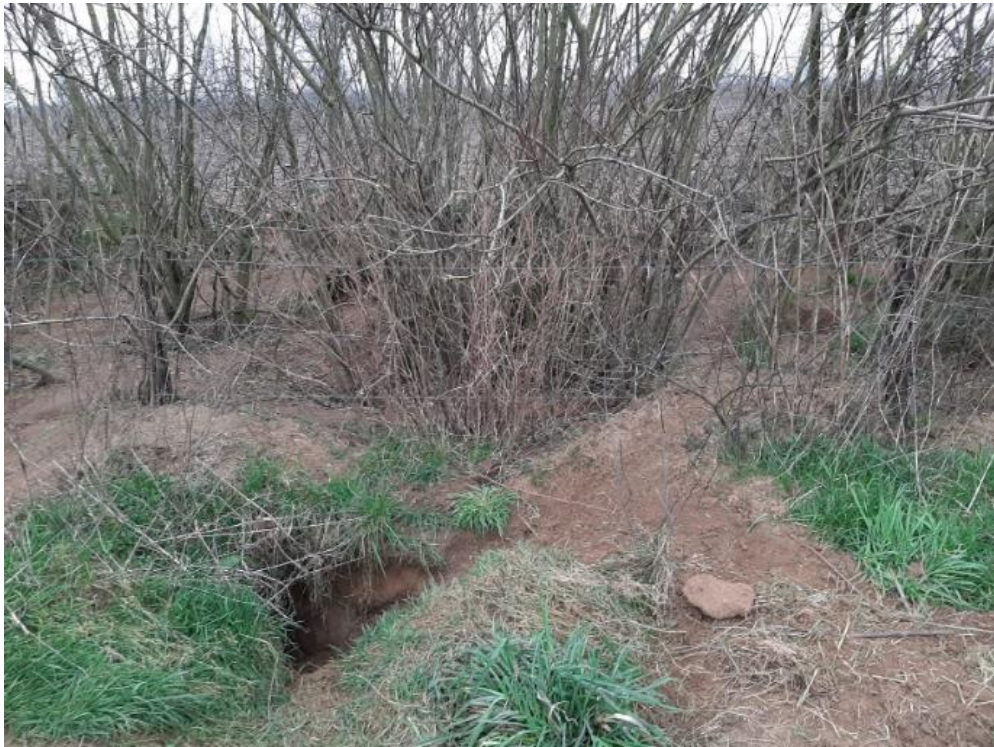
Op respectievelijk 250 meter en 300 meter westelijk van burcht De Cork zijn nog twee dassenburchten aanwezig aan de rand van een boomkwekerij. Beide burchten moeten ook als “risicovol” gekwalificeerd worden; tijdens het veldbezoek waren deze burchten duidelijk bewoond door dassen. Aan deze burchten zijn de werknamen **Gassel Boomkwekerij Ebben Oost en -West** toegekend (zie figuur 3.26). Deze dienen toegevoegd te worden in het overzicht “Risicovolle burchten” van WSAM.

**Figuur 3.26.** Burcht Gassel Boomkwekerij Ebben Oost.

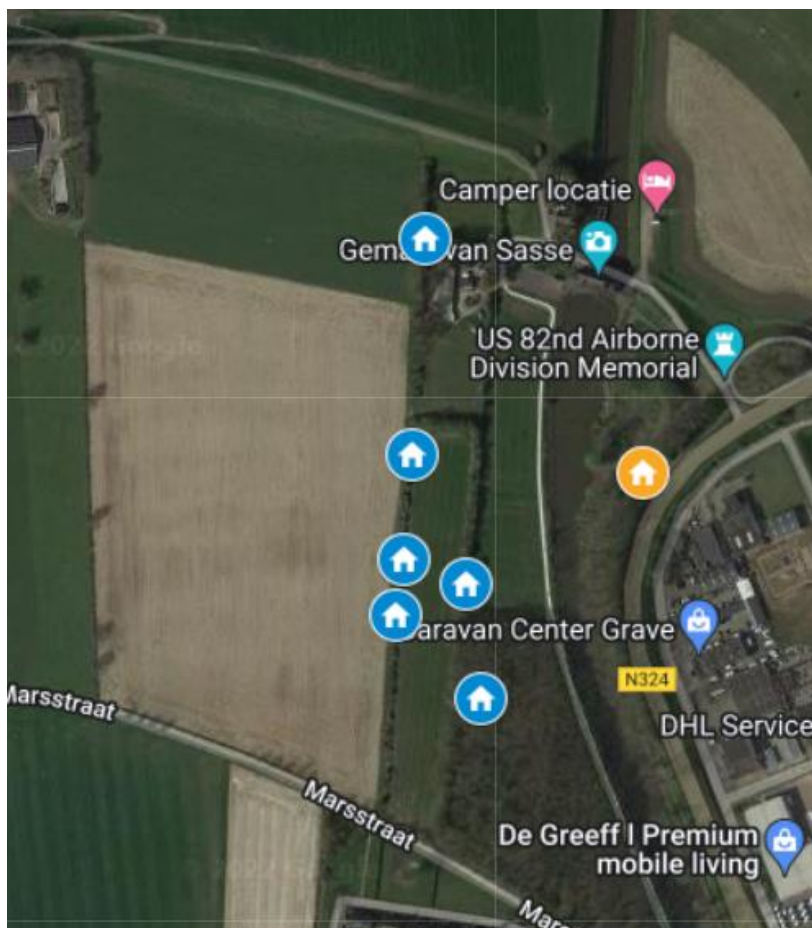
Het gebied Mars en Lage Wijth, tussen de Raam en het eiland Keent, kent een hoge bezetting door dassen (zie figuur 3.29). De meest noordelijke burcht **Van Sasse** bevindt zich in een heg, die haaks op de Maasdijk ligt. Deze wordt als risicovol gezien voor de Maasdijk. Ontmantelen van deze burcht en

**Figuur 3.29.** Grave Mars en Lage Wijth, blauwe stip: bewoonde burcht, oranje stip: verlaten burcht.

het ontoegankelijk maken het betreffende deel van de Maasheg lijkt voldoende effect te hebben. Er bevinden zich meerdere andere burchten op zeer korte afstand (maar met ruim voldoende afstand tot de dijk) waar ook dassen huizen. Gezien de onderlinge afstanden is het zeer waarschijnlijk dat deze bij één dassenfamilie in gebruik zijn.

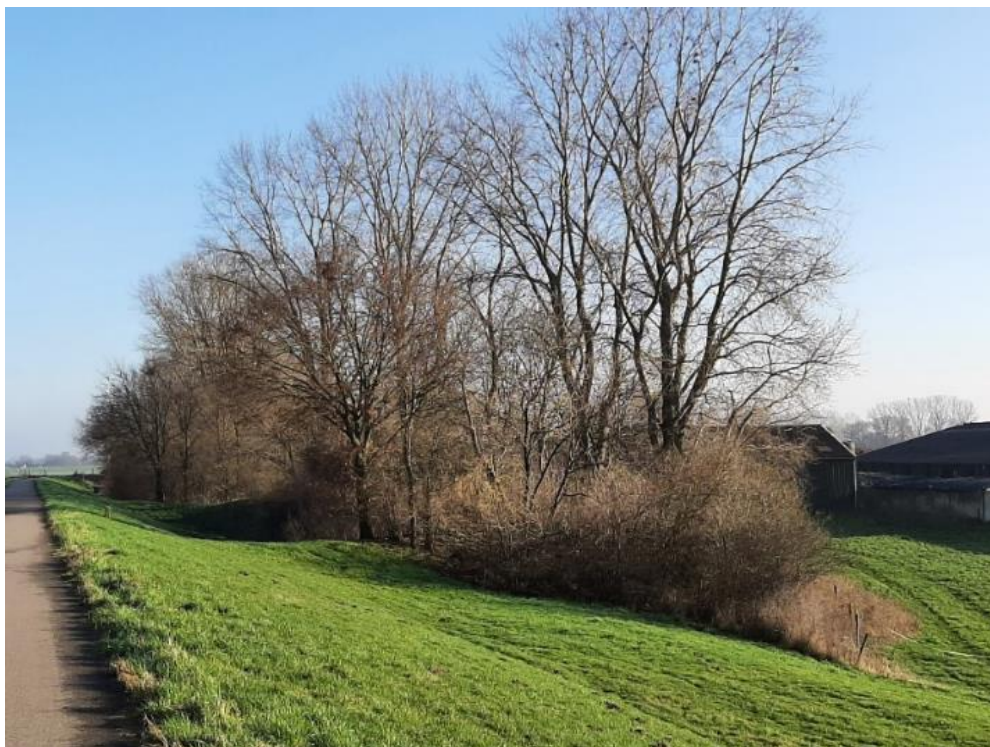
Zonder twijfel is de grote burcht **Lage Wijth** (figuur 3.30) een van de meest problematische burchten uit het hele Maastraject. De burcht ligt ingeklemd tussen een melkveebedrijf en de Maasdijk. Het wordt niet uitgesloten dat er zich al holen in de Maasdijk bevinden. Er zijn weinig passende mogelijkheden aanwezig om een alternatieve burchtlocatie aan te leggen, die voldoet aan alle daaraan te stellen eisen (binnen het territorium van deze dassenfamilie, afgeschermd van menselijke activiteit en van verkeer). Met een groene stip is een eventuele optie in figuur 3.31 aangegeven. Deze ligt in open boerenland.

**Figuur 3.30.** Burcht de Lage Wijth, Grave.

Door het plaatsen van een verticaal pipingscherm (van voor dassen ondoordringbaar materiaal) in de talud van de dijk zou, mits technisch acceptabel, de burcht Lage Wijth behouden kunnen blijven

zonder een gevaar voor de dijk te vormen.

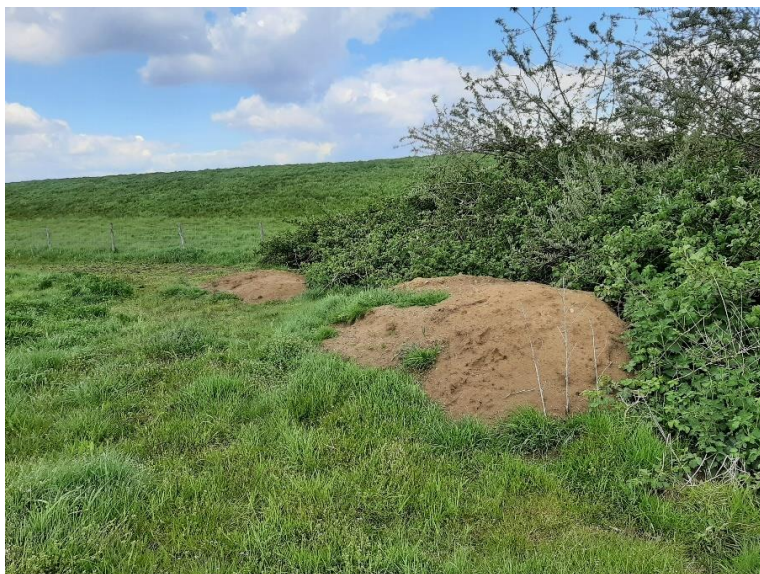
De burcht **Oude Maasweg** ligt binnendijs aan de oostzijde van Keent (zie figuur 3.34). In 2019 is de burcht al voorzien van ondergronds raster om te voorkomen dat de holen naar de teen van de dijk gegraven kunnen worden. Door WSAM wordt deze burcht als niet risicovol gekwalificeerd.

**Figuur 3.34.** Burcht Oude Maasweg Keent.

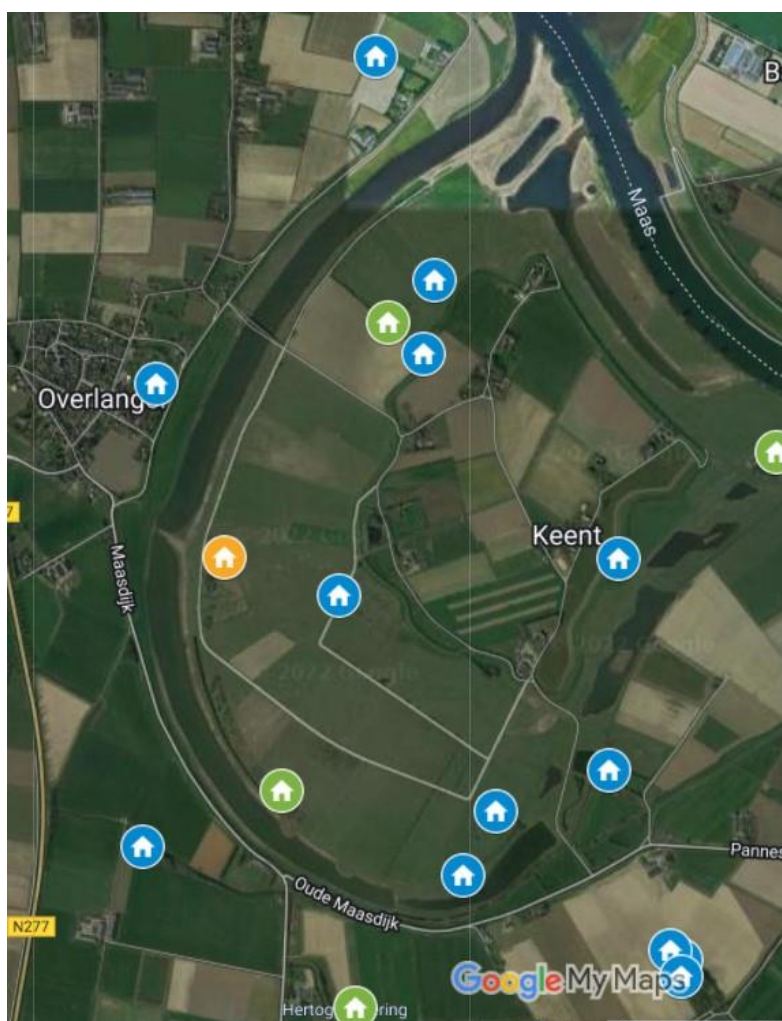
**Figuur 3.35.** Dassenburchten op en rond het eiland van Keent, blauwe stip: bewoonde burcht, oranje stip: verlaten burcht, groene stip: alternatieve locatie.

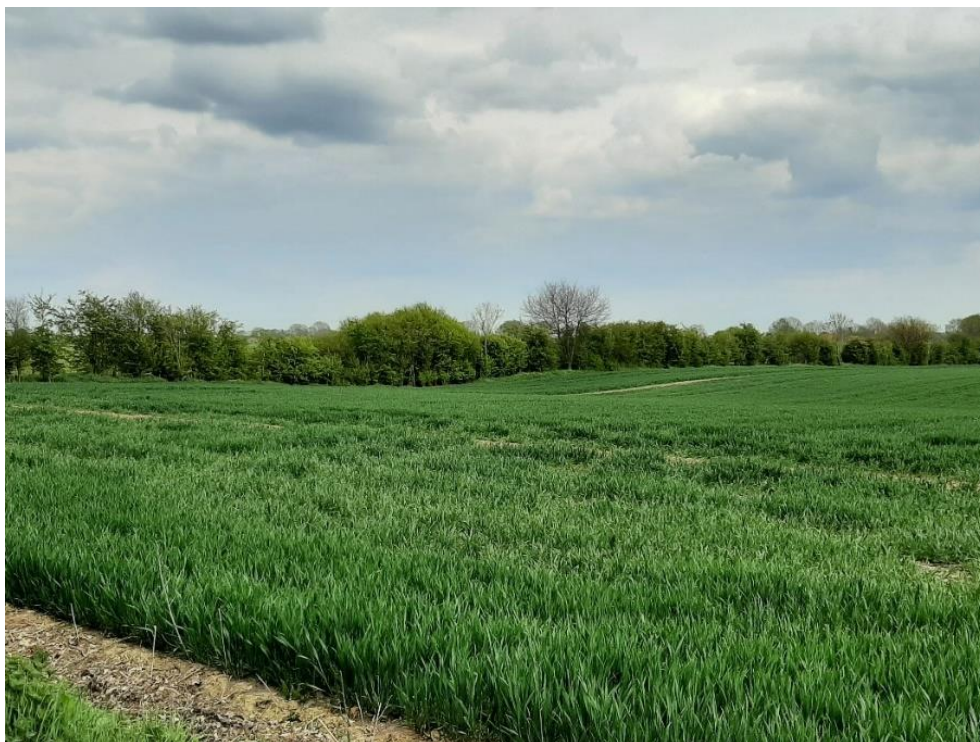
Uiteraard zal het aanbieden van een alternatieve burchtlocatie een essentieel onderdeel vormen van deze operatie. Op korte afstand ligt ten noorden buitendijks een klein burchtje “Bronk” dat bewoond wordt door dassen van dezelfde dassenfamilie als de burcht Keentseweg. Dit burchtje ligt relatief laag en loopt onder bij hoogwater. Daarom zou een alternatieve burchtlocatie aangelegd kunnen worden in het buitendijks naastgelegen hogere perceel. Hier ligt een volgroeide Maasheg (figuur 3.37), die geïntegreerd zou kunnen worden in deze burchtlocatie. De alternatieve burchtlocatie moet fors van omvang zijn, met het oog op de vermoedelijk grote dassenfamilie. Van belang is om bij het projecteren zeker te stellen dat de alternatieve burchtlocatie droog blijft bij een hoogwater en moet daarom tevens worden ingericht als een HVP. De benoemde percelen zijn eigendom van BL, dat zich al eerder bereid heeft verklaard om medewerking te verlenen bij het passief verplaatsen van de dassen in de dijk.

**Figuur 3.37.** De beoogde locatie voor alternatieve burchtlocatie in de Maasheg, Keentseweg Keent.

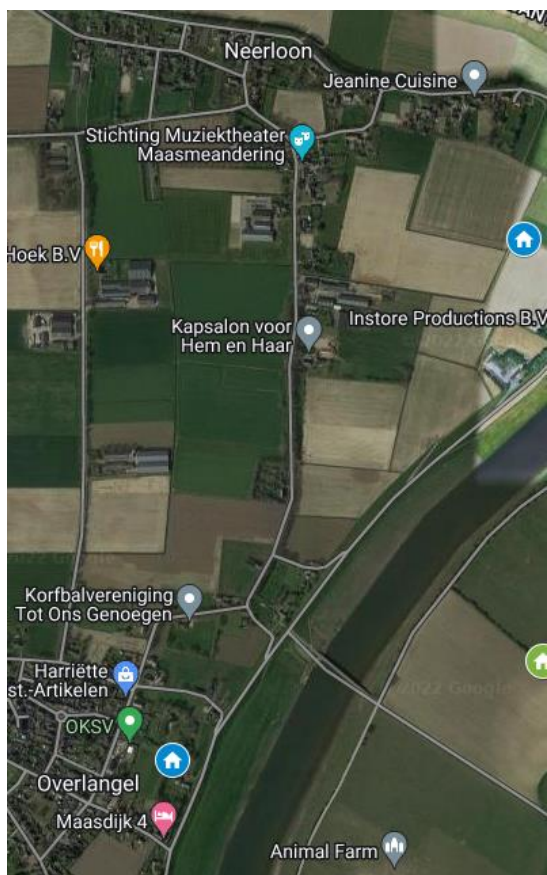
De dorpen Overlangel en Neerloon kennen eigen dassenburchten (zie figuur 3.38). Dit is een zorgwekkende constatering, aangezien hier een van de zwakste delen van de Maasdijk ligt. Dijkbeheerders maken zich met name zorgen over de burcht Overlangel Sportveld vanwege het risico van piping (figuur 3.38, zuid). Het afgelopen jaar werd de dreiging dermate groot dat – na ontheffing van FBE/ODBN- overgegaan werd tot het ontmantelen van losse pijpen in het talud van de dijk en een deel van de uitdijende burcht. Door het ondergronds aanbrengen van gaas lijkt het risico ingedamd, maar dit blijft een risicovolle locatie, die continu aandacht vereist.

**Figuur 3.38.** Dassenburchten bij Overlangel (blauwe stip zuid) en Neerloon (blauwe stip noordoost).

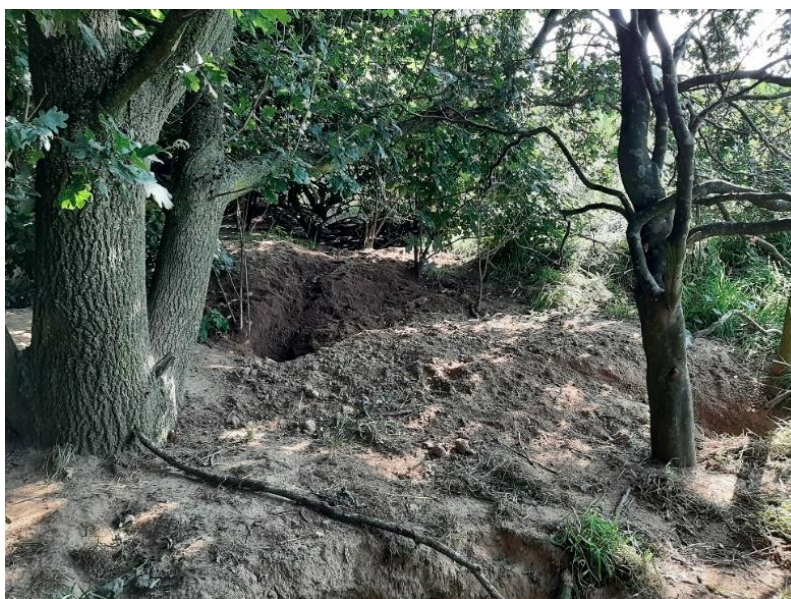
De grote burcht Neerloon ligt landinwaarts op een verhoging in het terrein (figuur 3.38, noordoost en figuur 3.39). Aangezien de burcht op 200 meter van de Maasdijk ligt, wordt deze niet gezien als een risico. Wel is het van belang om alert te blijven op graafwerk in de houtwal rond het perceel Neerloon **Maasdijk 11**.

**Figuur 3.39.** Burcht bij Neerloon.
