## Logboek Ecologische Maatregelen

### Bever Zorgcentrum Boxmeer

| Onderdeel | Logboek Ecologische Maatregelen |
| Documentnummer | N2024.017 |

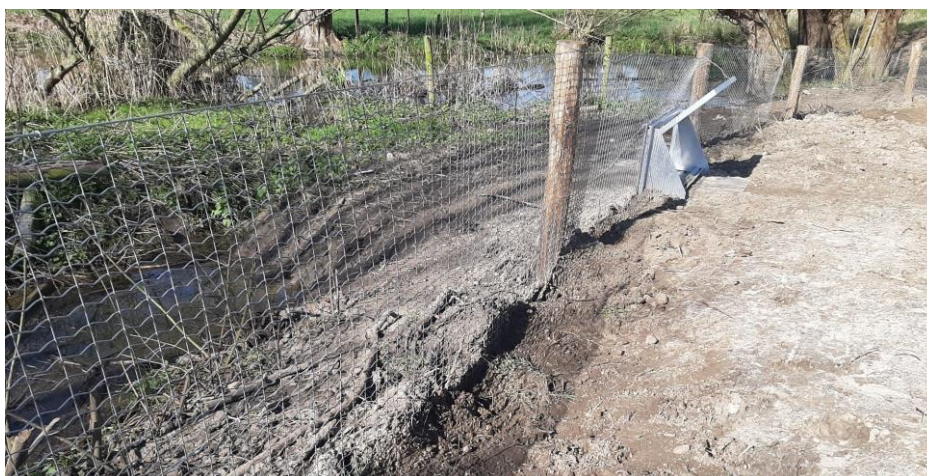
*Figuur 2. Het beverwerend raster en de noordelijke terugslagklep.*

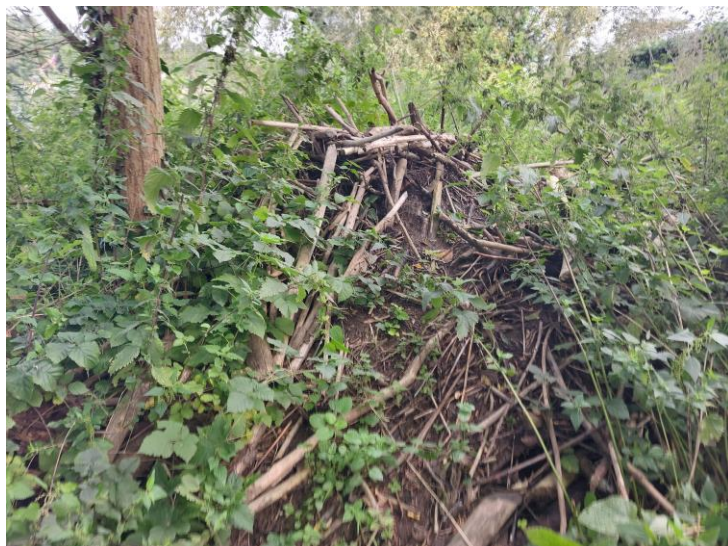
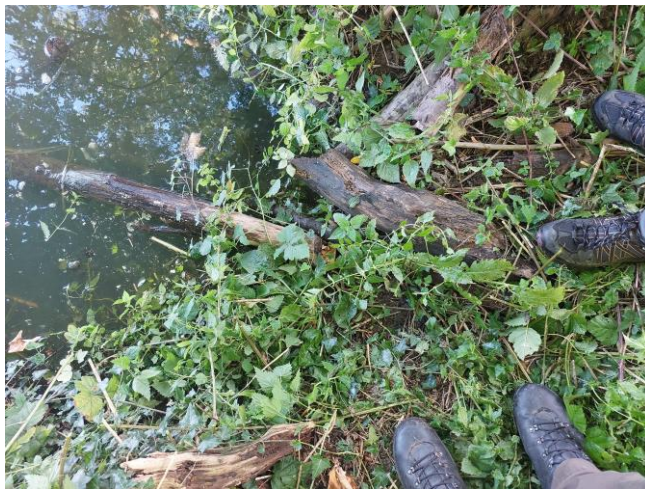
Geen duidelijke sporen van gebruik bij de burcht. Er is niet recent modder op de burcht gebracht, de bovenkant is overgroeid met planten. Ook de oeveropgang naar de burcht ziet er niet recent gebruikt uit. Bij gebruik als kraamburcht is meer onderhoud te verwachten maar het kan op basis van deze waarnemingen niet worden uitgesloten.

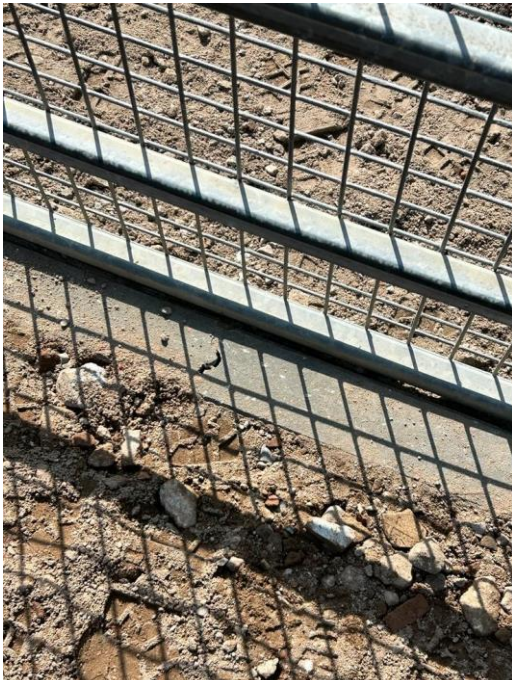
Bij een poort in het raster is een opsluitband geplaatst om ondergraven te voorkomen.

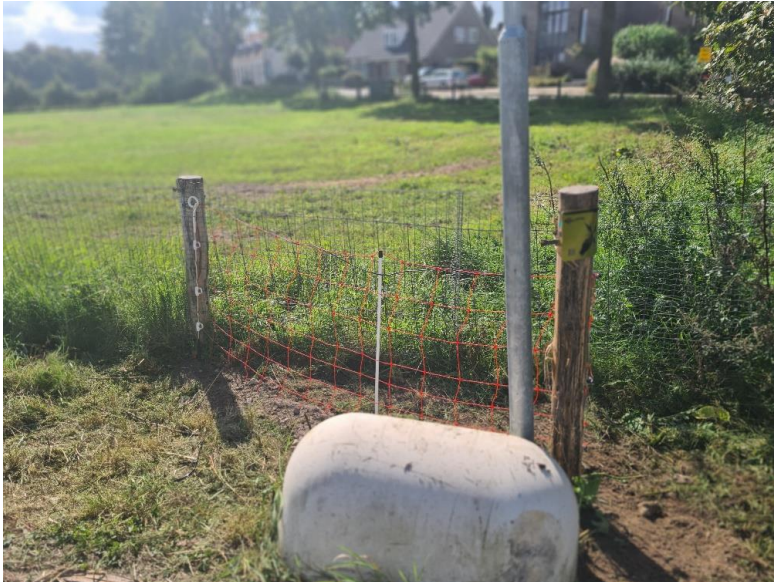
En bij het noordelijke uiteinde van het beverwerend raster zou een terugloopfuik worden aangelegd

met stroomdraad. Deze is alleen verkeerd om aangebracht. Julie postel is hiervan op de hoogte gebracht en zal het weer aanpassen.

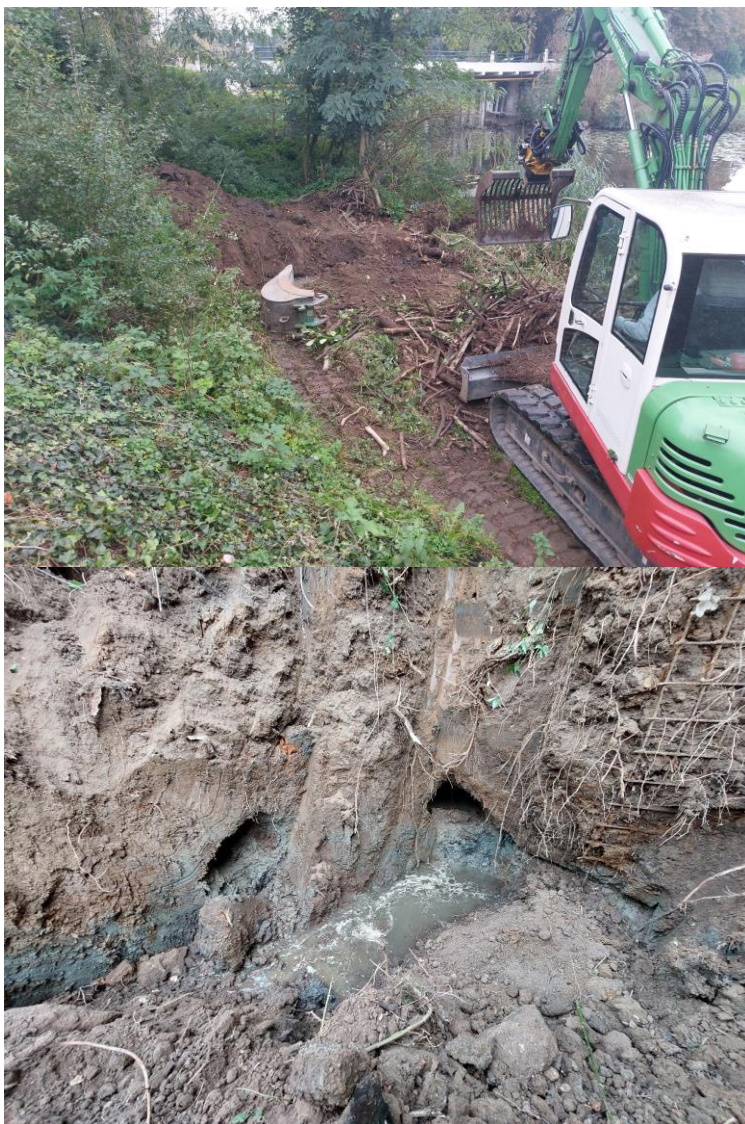
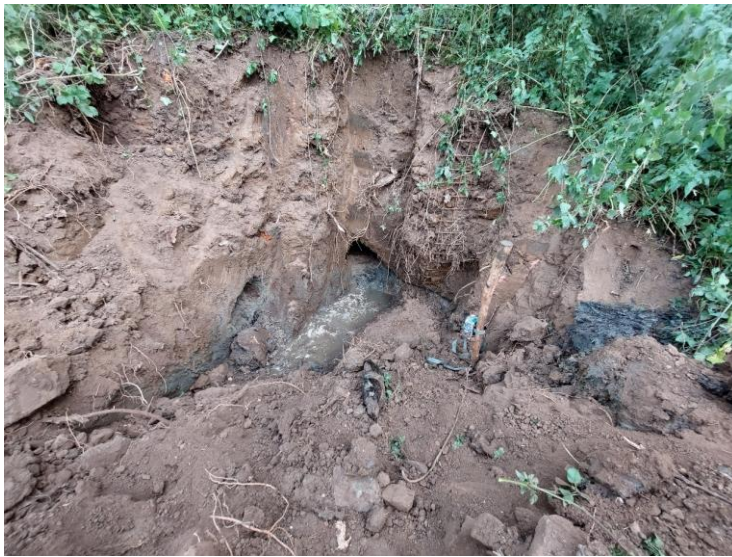
Bij de burcht zijn na het afgraven van de hoofdkamer vier gangen opengelegd tot boven de waterlijn. Bij deze openingen zijn cameravallen geplaatst. Deze gangen worden twee dagen met rust gelaten om mogelijk aanwezige bevers de kans te geven te vertrekken. Hierna kunnen de gangen zonder begeleiding van een ecooloog verder worden nagegraven.

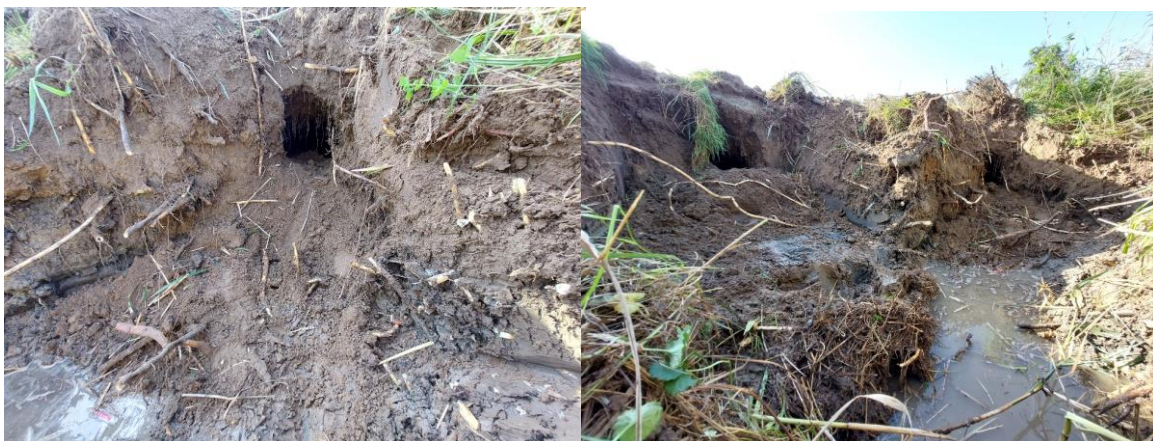
Onder begeleiding van Vincent Elders is vandaag verdergegaan met het nagraven van de beverholen volgens dezelfde methode als hierboven beschreven. De meerderheid van de holen waren niet meer in gebruik en deels ingestort. In de westelijke oever ten zuiden van de brug zijn een drietal holen tot boven de waterlijn uitgegraven waarna er weer twee dagen gewacht zal worden voor ze verder worden nagegraven.

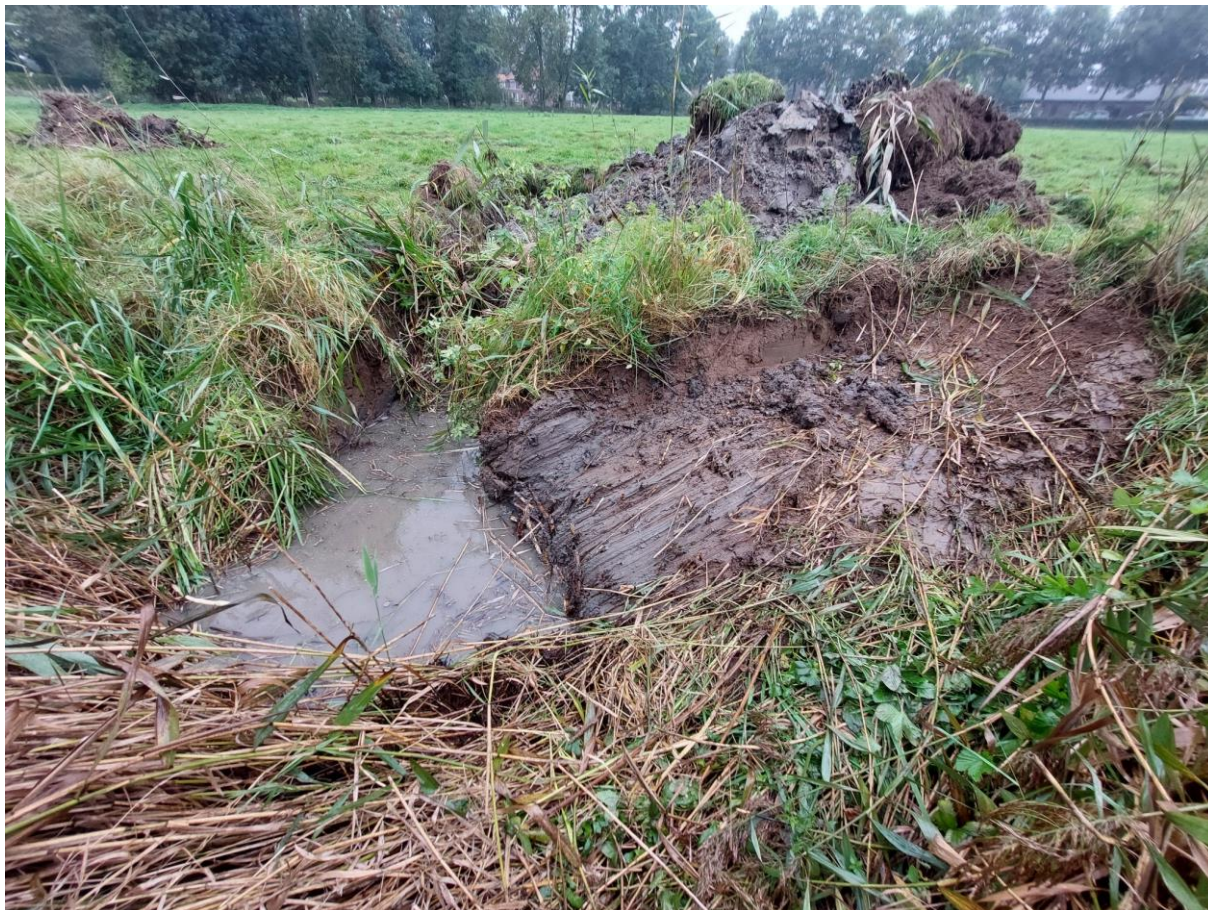
Vandaag zijn de laatste paar holen in de westelijke oever ten zuiden van de brug nagegraven onder begeleiding van Vincent Elders. Al deze holen waren niet meer actief in gebruik en ingestort.

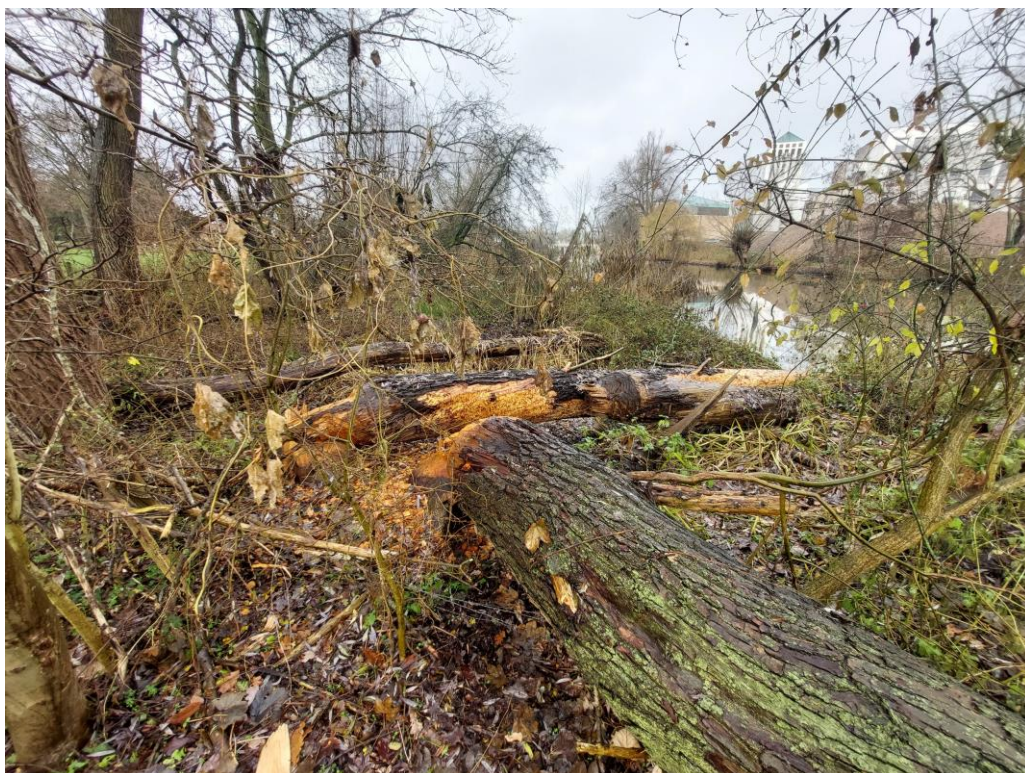
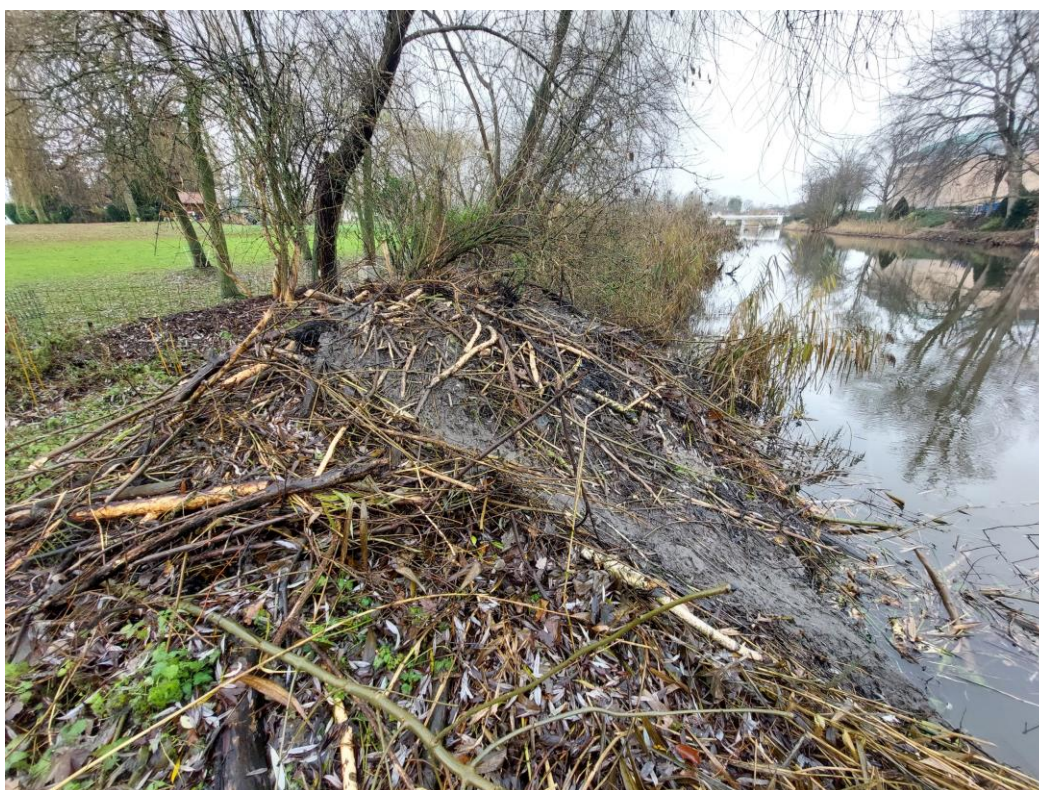
Na het plaatsen van de cameravallen zijn alle uitgegraven beverholen door Vincent Elders gecontroleerd op activiteit. Alleen op de locatie van de verwijderde burcht was hetzelfde hol als op 30-11-2023 was aangetroffen aanwezig. Het dak van het hol was verder verzakt maar er waren geen sporen van recente activiteit. Hij alle overige uitgegraven hopen zijn geen sporen van activiteit aangetroffen. Echter in de zuidelijke punt van het meer waar voorafgaand aan het uitgraven ook de meeste sporen van activiteit te zien waren zijn wederom veel sporen aanwezig. Twee grote wilgen die eerder al waren aangevreten zijn omgegaan, er zijn veel vers belopen wissels en er is een nieuwe burcht gebouwd. Er zijn nog minimaal een mogelijk meerdere bevers aanwezig op het terrein aanwezig.

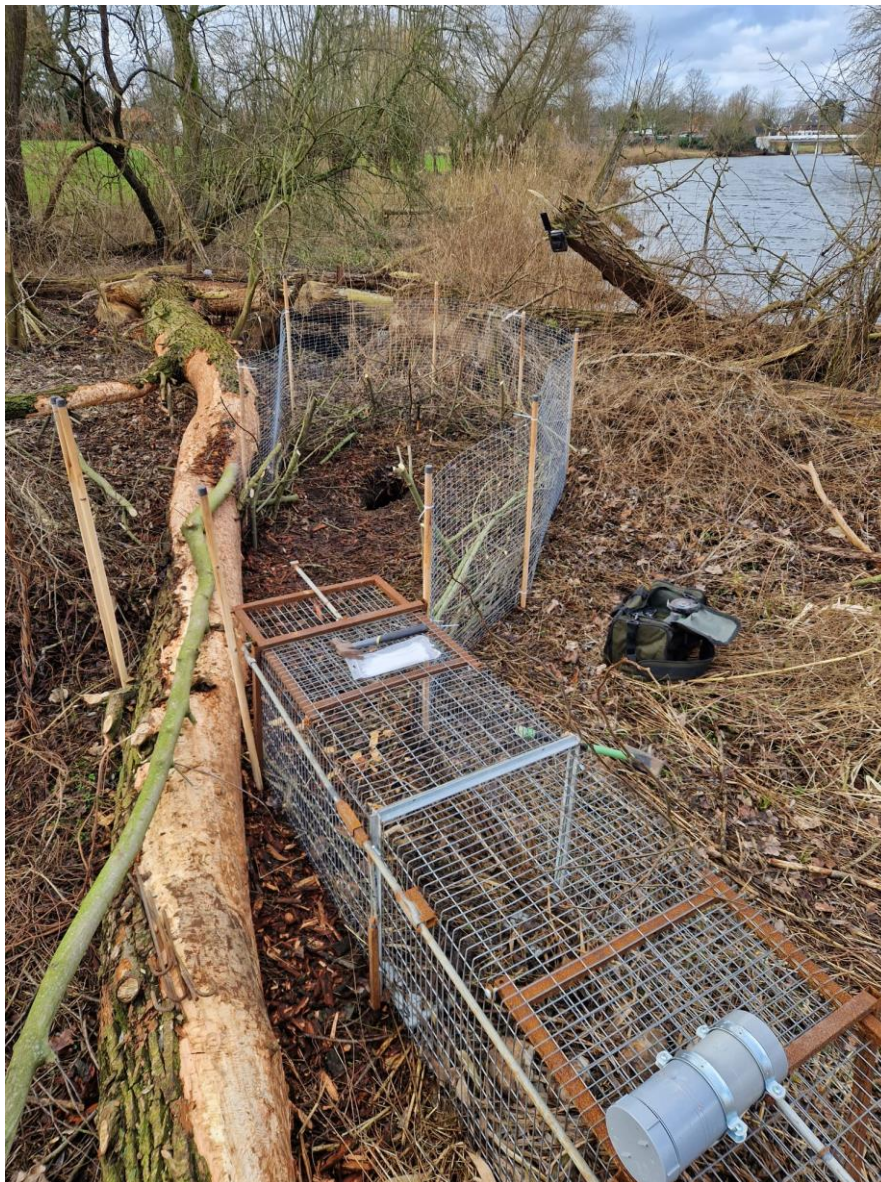
Op deze dag is er 1 val verplaatst er werd geconstateerd dat de bevers percies tussen de 2 kooien bijna dagelijks komen eten. Hier was een gang ingestrod en deze werd gebruikt als in en uit gang. Dit heeft Rob Voesten uit gerastred en een kooi geplaatst. Zo dat de bevers alleen maar door de kooi weer aan de boomen konden komen.

De kraal om het gat met als eenigste doorloop door de kooi heen.

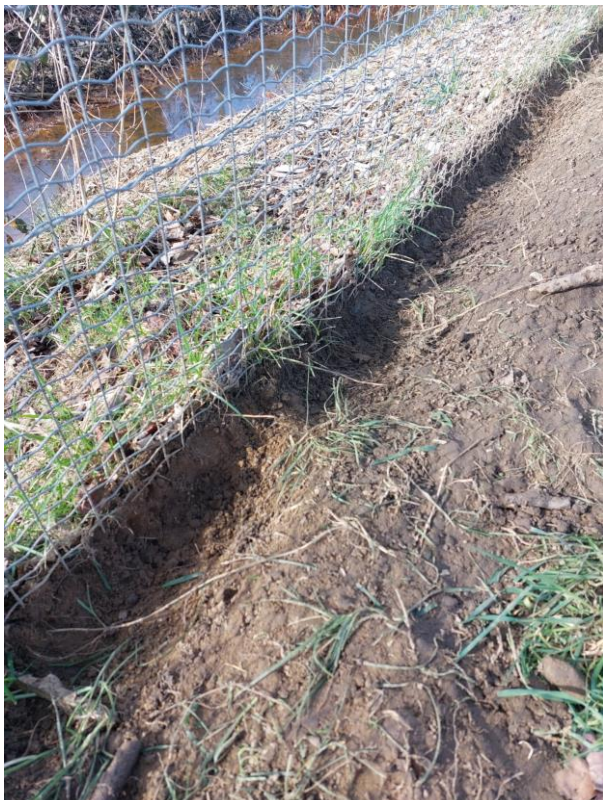
Bever 2 heeft langs grote delen van het raster gegraven maar ook nu nergens dieper dan +- 10cm. Het is aannemelijk dat het huidige raster afdoende is om bevers buiten te houden wanneer er geen holen vanuit de binnenzijde van het raster aanwezig zijn. Wij zijn nog steeds van mening dat een onder de grond omgeslagen raster beter is maar uit de huidige ervaring blijkt dat ook een raster dat 20cm vertikaal is ingegraven bevers buiten kan houden.

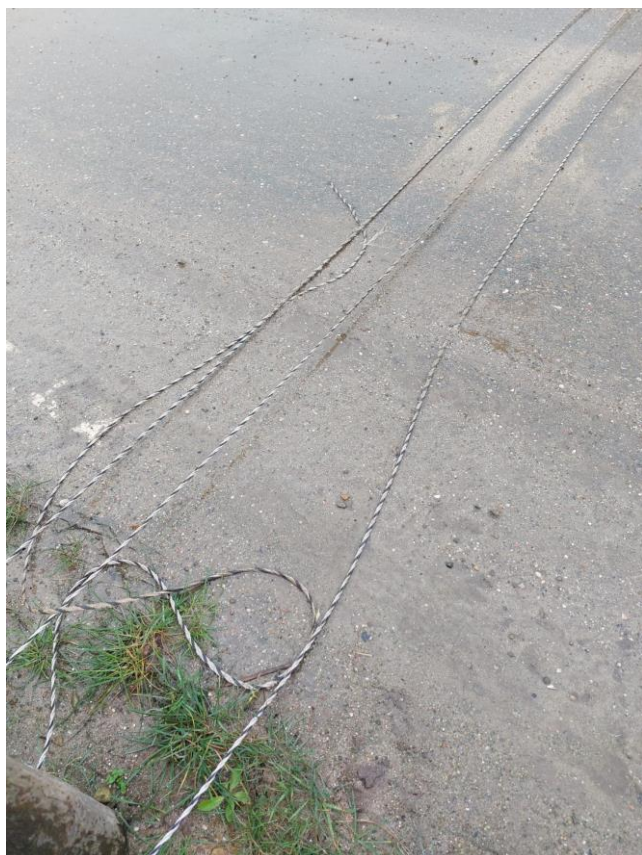
## 2.28 Inspectie raster Jan Jacobsen (Waterschap Aa en Maas)

Bij inspectie van het raster door Jan Jacobsen viel hem op dat de stroomdraden bij de doorgang van de bouwweg door het raster los lagen. Dit is een aandachtspunt wat snel moet worden aangepakt. Er zijn geen bevers waargenomen met de cameraval bij deze doorgang, de bevers maken nog geen gebruik van deze doorgang. De kans dat bevers hier gebruik van gaan maken is volgens ons klein omdat de dieren dan +500m over land moeten afleggen zonder watergang in de directe omgeving. Toch is het belangrijk dat hier actie wordt ondernomen om de schrikdraden te repareren.

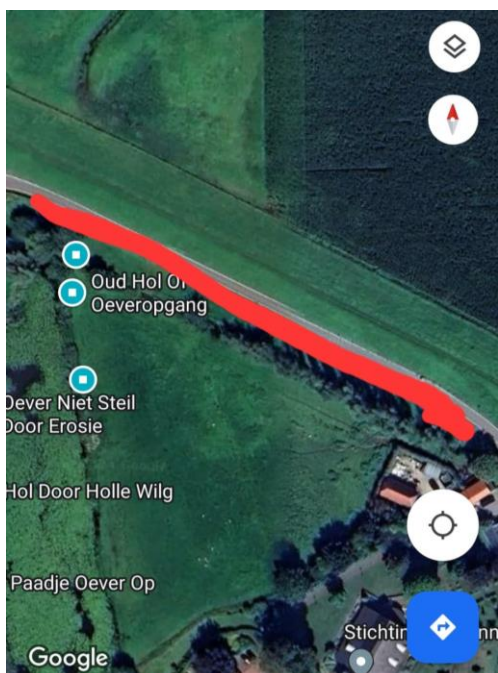
De rode lijn geeft aan waar het electrisch schapennet is geplaatst.

De op dit moment watervoerende sloot aan de binnenzijde van het raster vormt een blijvend risico omdat er vanuit deze sloot wederom holen in kunnen worden gegraven. Om dit te ondervangen tot er maatregelen zijn getroffen om dit risico weg te nemen is er besloten een electrisch schapennet te plaatsen bij de noordelijke terugslagklep. Dit hek loopt net voor het raster langs over de gehele lengte waar de teensloot aanwezig is. Het schapennet blijft staan totdat er een oplossing is gevonden voor de teensloot aan de binnenzijde van het raster. Het waterschap is in overleg met Julie Postel om uit te zoeken of deze sloot gedempt kan worden.

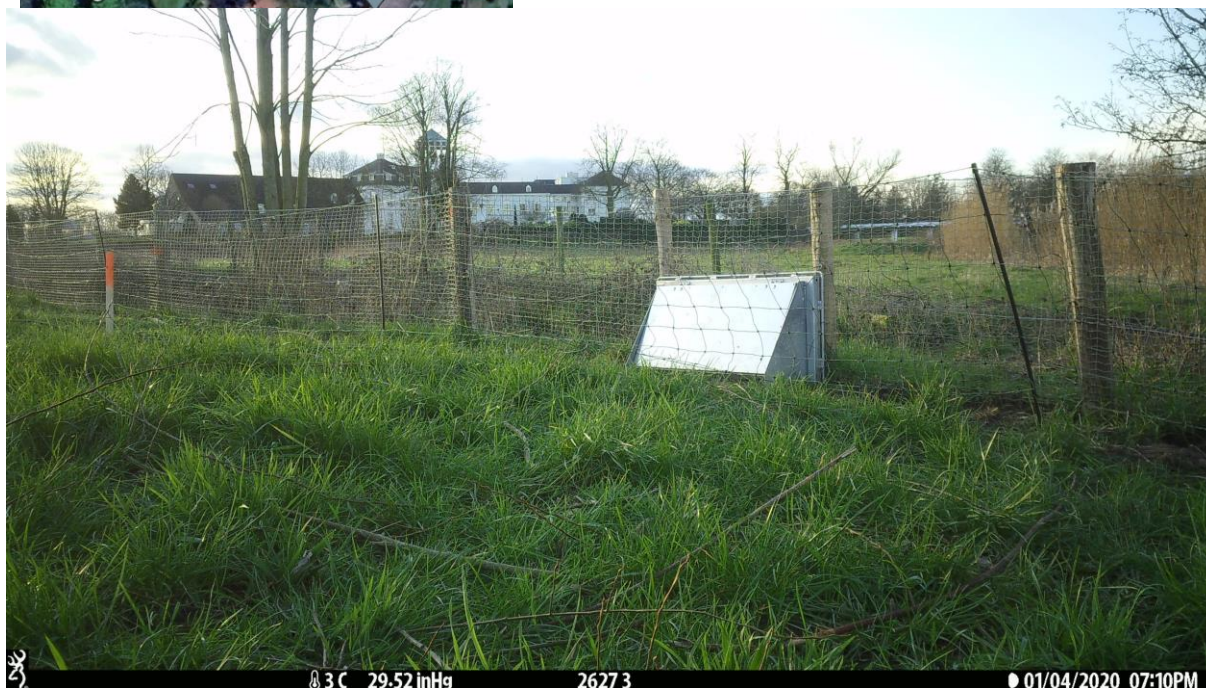
Het schapennet is net voor het raster geplaatst.

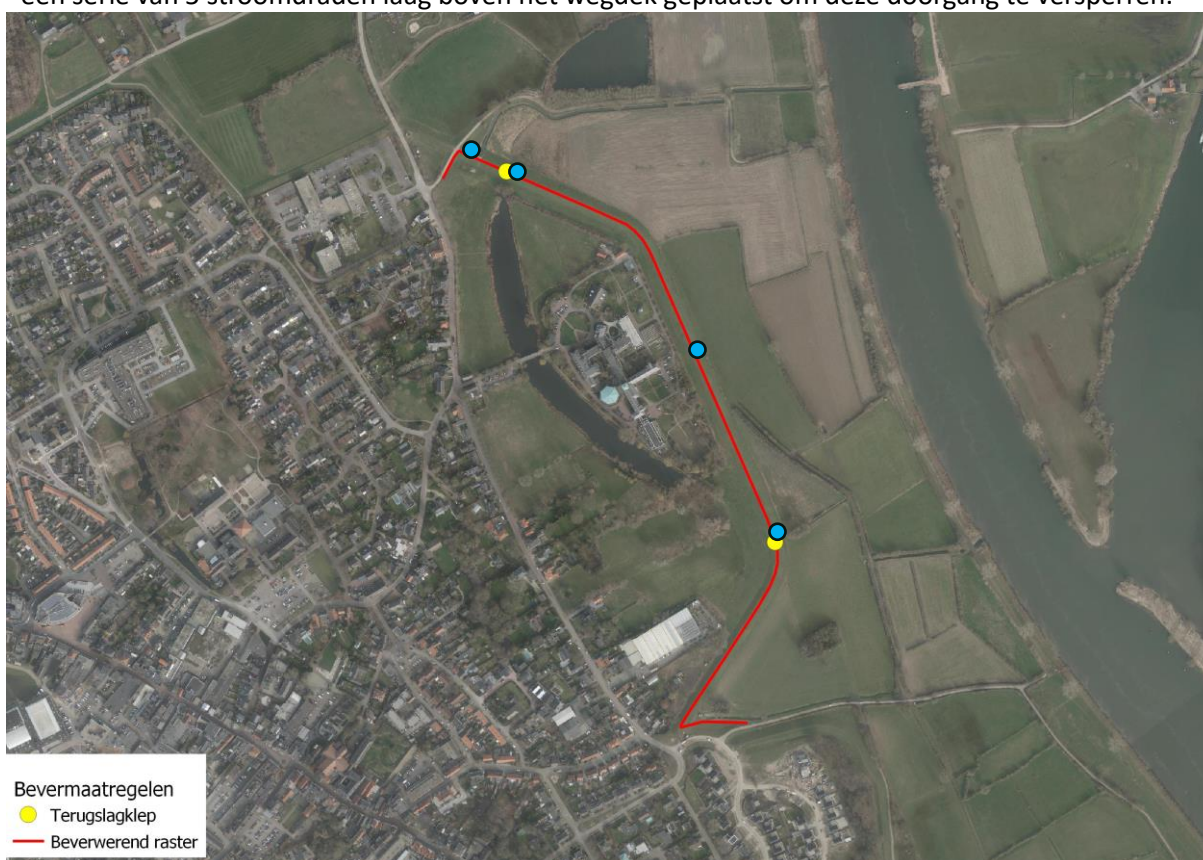
Naast de cameraval bij de noordelijke terugslagklep zijn ook de andere cameravallen bij het raster uitgelezen. In de onderstaande figuur zijn de geplaatste cameravallen bij het raster weergegeven met lichtblauwe stippen. Tot heden zijn bij de andere cameravallen geen bevers waargenomen, zowel bever 1 als bever 2 lopen geen grote afstanden langs het raster en blijven rondhangen bij de noordelijke terugslagklep. Zelfs bij de cameraval bij het noordelijke einde van het raster zijn geen bevers waargenomen terwijl deze zich op 100m afstand van de noordelijke terugslagklep bevindt. De inschatting was dat de bevers geen grote stukken langs het raster zullen lopen omdat ze erg kwetsbaar zijn als er geen water in de directe omgeving voorhanden is. De kans dat de bevers de doorgang van de bouwweg door het raster bereiken (400m verderop) is erg klein. Op deze plek is een serie van 5 stroomdraden laag boven het wegdek geplaatst om deze doorgang te versperren.

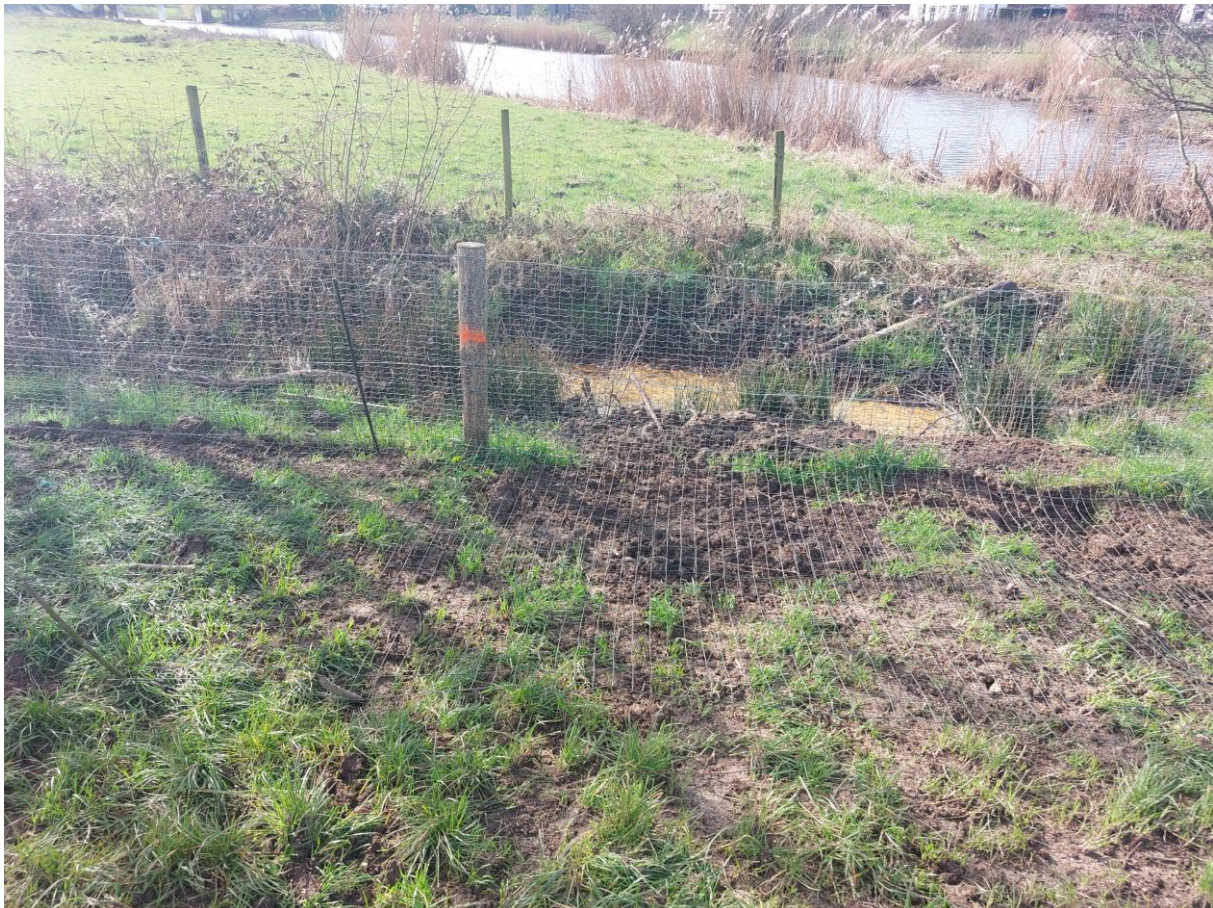
### **2.32 6-3-2024 Uitgraven hollen onder raster bij noordelijke terugslagklep**

De twee hollen die gegraven waren vanuit de teensloot aan de binnenzijde van het raster, waardoor bever 1 de eerste keer is terug gekomen, zijn vandaag uitgegraven en opgevuld door het waterschap. Deze werkzaamheden zijn uitgevoerd buiten de huidige ontheffing in het kader van veiligheid van de primaire kering. De hollen bleken niet meer dan 3m de kering in te lopen. Na het dichten van de hollen is het schapennet en het raster dat op de grond lag weer terug geplaatst.

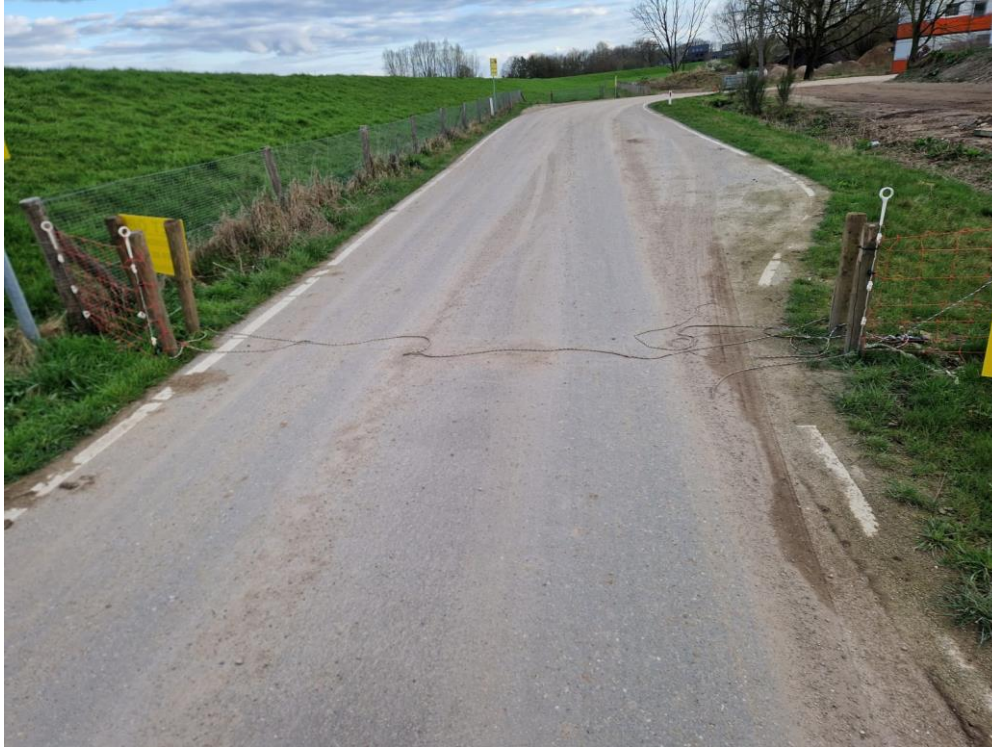
Bij deze inspectie bleek wederom dat de stroomdraden bij de doorgang van de bouwweg los liggen. Op de cameraval zijn nog steeds geen bevers waargenomen dus ze maken hier vooralsnog geen gebruik van.

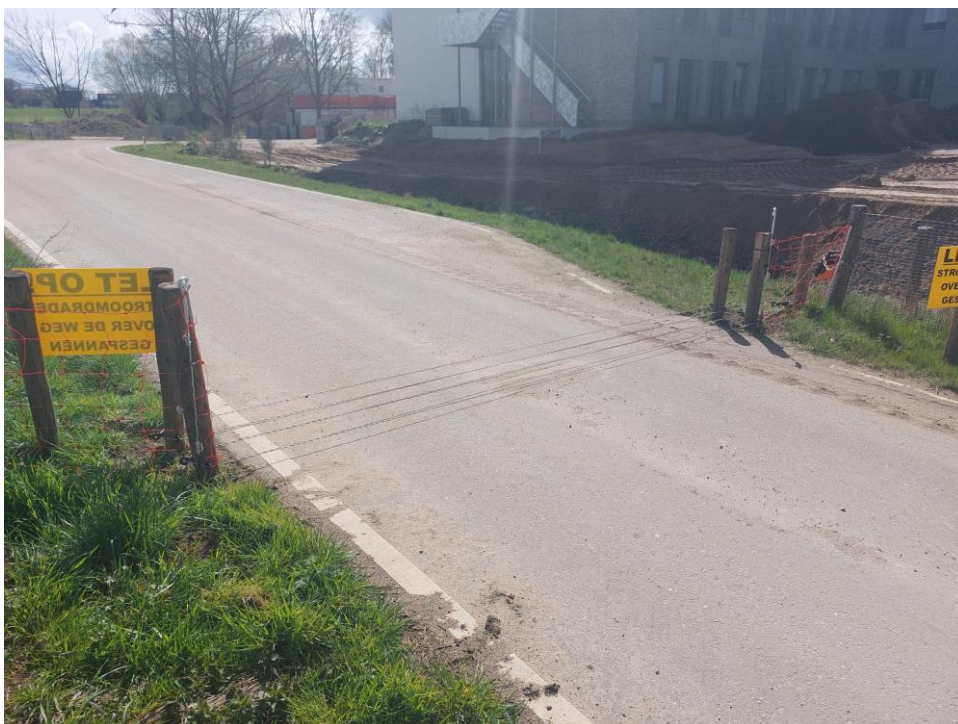
De stroomdraden bij de doorgang van de bouwweg door het raster zijn rerepareerd en beter afgespannen dmv extra paaltjes.
